# DOM I OGRÓD W KRAJOBRAZIE HRUBIESZOWA

Dokumentacja inwentaryzacyjna architektoniczno-krajobrazowa  
zabytkowych domów i ogrodów w Hrubieszowie  
wykonana w ramach praktyk studenckich i pleneru malarskiego  
na Wydziale Architektury Politechniki Krakowskiej  
w 2022 roku

**DOKUMENTACJA INWENTARYZACYJNA  
ARCHITEKTONICZNO-KRAJOBRAZOWA  
ZABYTKOWYCH DOMÓW I OGRODÓW W HRUBIESZOWIE**

**wykonana w ramach praktyk studenckich i pleneru malarskiego  
na Wydziale Architektury Politechniki Krakowskiej**

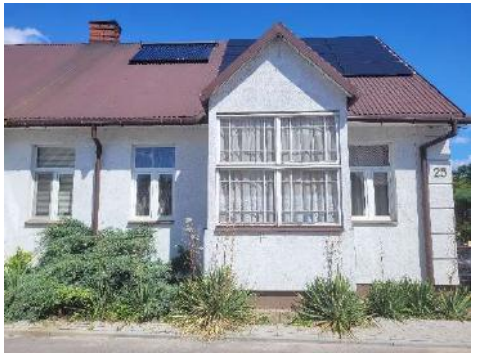
<b>ELEWACJA</b>		
<b>materiał</b>	Wszystkie elewacje zostały ocieplone oraz pokryte białym tynkiem.

<b>stan techniczny</b>	Obiekt zmodernizowany, w dobrym stanie technicznym	
<b>UWAGI</b>	Zachowany oryginalny kształt ganków oraz ich stolarka.

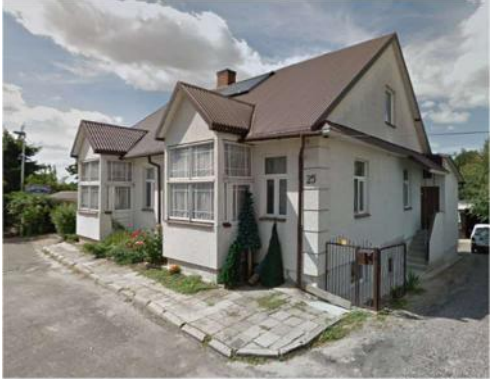
<b>DACH</b>		
<b>typ</b>	Dach dwuspadowy z wykuszami (gankami)

<b>UWAGI</b>		
<b>STOLARKA</b>		
<b>Stan techniczny</b>	Częściowo wymieniona, historyczna stolarka w średnim stanie technicznym

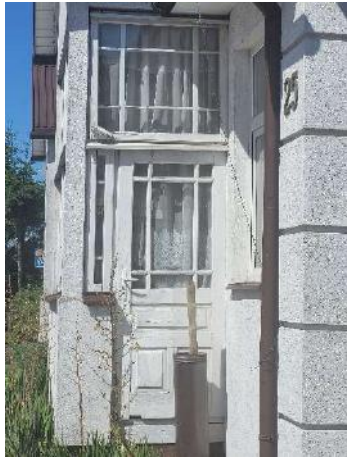
<b>UWAGI</b>		
<b>DETAL</b>		
<b>UWAGI</b>	Detal historycznej stolarki drzwiowej i okiennej

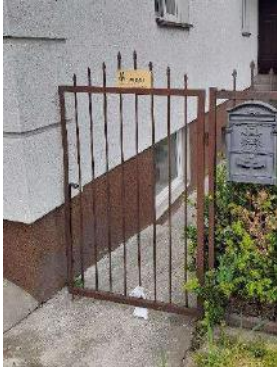
ZAGOSPODAROWANIE DZIAŁKI		
<b>OGRODZENIE</b>		
<b>materiały</b> <small>(słupki, przęśta, podwaliny, murki, inne)</small>	1. płot drewniany – sztachety i rygle drewniane, malowane w kolorze białym; 2. ogrodzenie z siatki – słupki z profili stalowych, wypełnienia z siatki stalowej, malowane w kolorze brązowym; 3. ogrodzenie przęsłowe z prętów – słupki i ramy z profili stalowych, wypełnienia z prętów zakończonych dekoracyjnymi motywami grotów, malowane na brązowo, podwaliny betonowe

<b>wysokość</b> <small>(wysokie ponad 1,5 m, średnie od 1 do 1,5 m, niskie do 1 m)</small>	1. niskie; 2. wysokie; 3. wysokie	
<b>furtka / brama</b> <small>(jedno/dwuskrzydłowa, przesuwana, inne, brak)</small>	furtka jednoskrzydłowa; brama, dwuskrzydłowa	
<b>stan techniczny</b> <small>(dobry / średni / zły)</small>	1. dobry; 2. zły; 3. dobry; furtka – dobry; brama – dobry	
<b>inne uwagi</b>	Różne typy ogrodzeń wokół działki – od drewnianego płotu, przez ogrodzenia stalowe z prętów i siatki. Na ogrodzeniu przy furtce zawieszona ozdobna skrzynka na listy.

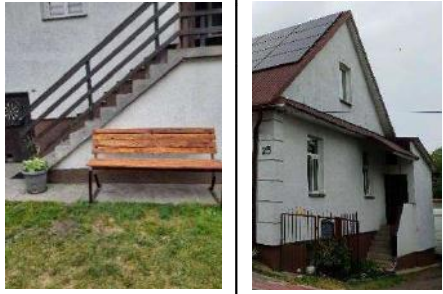
<b>NAWIERZCHNIE</b>		
<b>podjazd</b> <small>(wymiały, powierzchnia, materiały)</small>	podjazd – nawierzchnia asfaltowa, szer. 2,9 m

<b>dojścia, ścieżki</b> <small>(wymiały, powierzchnia, materiały)</small>	ścieżki ogrodowe, obejście wokół domu – płyty betonowe chodnikowe, 35 x 35 cm	
<b>tarasy, podesty, inne</b> <small>(wymiały, powierzchnia, materiały)</small>	taras ogrodowy – płyty betonowe, 2,5 x 1,8 m; podest przy basenie – kostki betonowe imitujące granit 10,5 x 4,2 m	
<b>schody terenowe</b> <small>(wymiały, powierzchnia, materiały)</small>	schody wejściowe (z tyłu domu) – dwubiegowe, 9 stopni 15x30 cm, betonowe, balustrada stalowo-drewniana, pod schodami zabudowana komórka z drzwiami; schody wejściowe do domu (przy elewacji wschodniej) – jednobiegowe, 8 stopni 15 x 30 cm, betonowe, balustrada pełna murowana, tynkowana na biało, na górnym poziomie zabudowany, murowany ganek z drzwiami wejściowymi, nad nim dach pulpitowy

<b>stan techniczny</b> <small>(dobry / średni / zły)</small>	podjazd – zły; ścieżki, obejście – średni; taras – średni; podest przy basenie – zły; schody (z tyłu domu) – dobry; schody (przy elewacji wschodniej) – dobry	
<b>inne uwagi</b>	nawierzchnie współczesne, dominującym materiałem są płyty betonowe oraz kostka brukowa betonowa wysokiej jakości; nawierzchnie w stonowanych kolorach, zharmonizowane z otoczeniem	
<b>ZABUDOWA GOSPODARCZA</b>		
<b>funkcja</b>	1. drewnutnia; 2. tunele foliowe na uprawy; 3. warsztat; 4. garaż

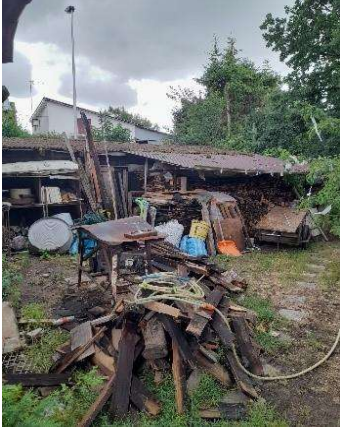
<b>forma</b> <small>(ściany, dach, okna, drzwi, inne)</small>	1. prowizoryczne konstrukcje z ażurowymi ścianami, nakryte dachami pulpitowymi; 2. foliowe tunele ogrodowe o półkolistym przekroju; 3. prowizoryczna zabudowa, dach pulpitowy; 4. budynek murowany, dach pulpitowy, bez okien	
<b>materiały</b>	1. konstrukcja drewniana z bali i dach kryty blachą trapezową; 2. konstrukcja stalowa, folia; 3. konstrukcja z drewnianych bali, wypełnienia z siatki stalowej, dach z blachy; 4. betonowy, drzwi dwuskrzydłowe drewniane, dach kryty blachą trapezową

<b>stan techniczny</b> <small>(dobry / średni / zły)</small>	1. bardzo zły; 2. dobry; 3. zły; 4. dobry	
<b>inne uwagi</b>	zabudowa gospodarcza na działce – prowizoryczna, chaotyczna, nieestetyczna i przeważnie w złym stanie technicznym; w otoczeniu drewnutni i warsztatu składowane są w nieuporządkowany sposób materiały budowlane, nieużywane sprzęty; panuje bałagan, przedmioty walają się po terenie; w dobrym stanie są garaż i tunele foliowe z uprawą pomidorów.

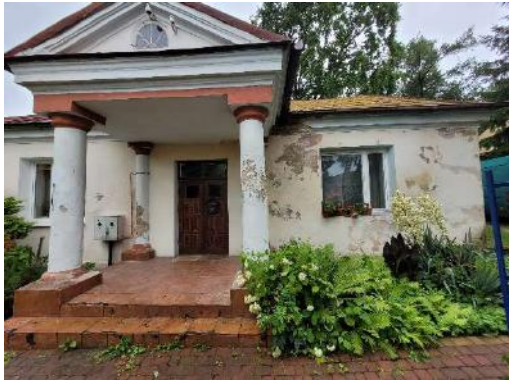
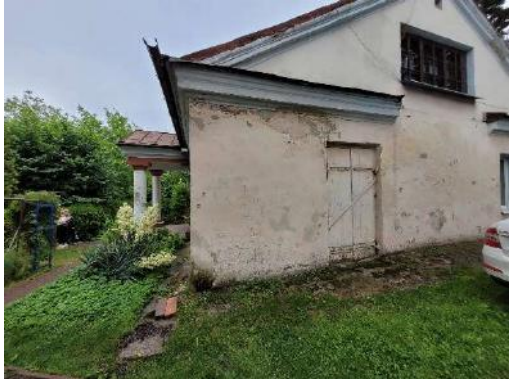
<b>KRÓTKI OPIS - uwagi</b>				
Oryginalna kubatura domu została zachowana wraz z gankiem. Wszystkie elewacje zostały pokryte jasnym tynkiem oraz miejscowo ocieplone i pokryte szarym tynkiem.

<b>ZAGOSPODAROWANIE DZIAŁKI</b>	
<b>USYTUWANIE WZGLĘDEM ULICY</b>	
<b>UWAGI</b>	Budynek usytuowany jest kalenicowo (stroną wschodnią) względem ulicy.
<b>ELEWACJA</b>	
<b>materiał</b>	Wszystkie elewacje zostały pokryte jasnym tynkiem oraz miejscowo ocieplone i pokryte szarym tynkiem.
<b>stan techniczny</b>	Obiekt zmodernizowany, w złym stanie technicznym
<b>UWAGI</b>	Zachowany oryginalny kształt ganków oraz miejscowo stolarka okienna.

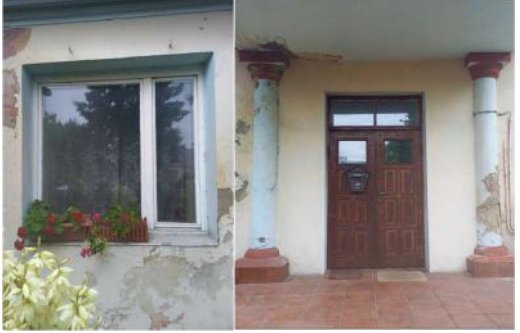
<b>DACH</b>		
<b>typ</b>	Dach dwuspadowy z wykuszem (gankiem)	
<b>STOLARKA</b>		
<b>Stan techniczny</b>	Częściowo wymieniona, historyczna stolarka w średnim stanie technicznym	
<b>UWAGI</b>

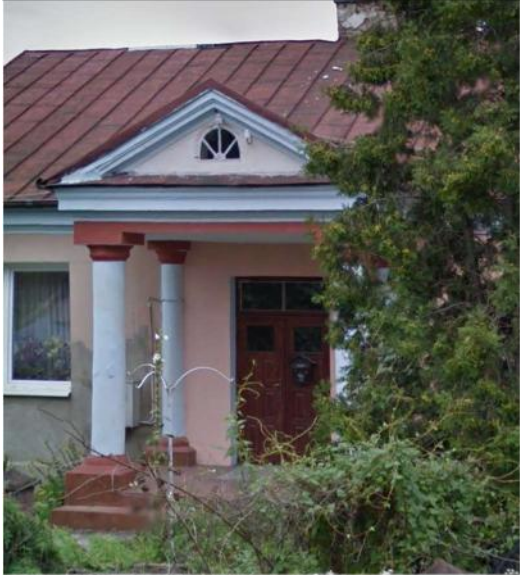
<b>DETAL</b>		
<b>UWAGI</b>	Detal historycznego ganku

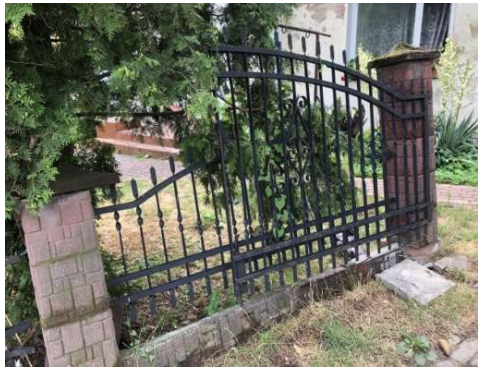
OGRODZENIE		
<b>materiały</b> <small>(słupki, przęsła, podwaliny, murki, inne)</small>	ogrodzenie – słupki betonowe z okładziną imitującą mozaikę kamienną w kolorze czerwonym, zwieńczone betonowymi czterospadowymi daszkami, przęsła metalowe z prętów i płaskowników, malowane na czarno, podwalina betonowa z okładziną jak na słupach; brama, furtka – pręty i płaskowniki metalowe, malowane na czarno, z elementami dekoracyjnymi (ozdobne zakończenia, skręcenia prętów); murki oporowe – murowane z cegły; fragmenty ogrodzeń od sąsiednich działek – siatka stalowa, drewniane panele ogrodowe

<b>wysokość</b> <small>(wysokie ponad 1,5 m, średnie od 1 do 1,5 m, niskie do 1 m)</small>	średnie	
<b>furtka / brama</b> <small>(jedno/dwuskrzydłowa, przesuwana, inne, brak)</small>	furtka jednoskrzydłowa, brama dwuskrzydłowa	
<b>stan techniczny</b> <small>(dobry / średni / zły)</small>	średni	
<b>inne uwagi</b>	Ogrodzenie współczesne, stylizowane z słupami z okładzinami imitującymi ogrodzenie kamienne i ozdobnymi, wykończonymi półłukami przęsłami metalowymi; od strony północnej przed ogrodzeniem podwyższenie okolone murkami oporowymi murowanymi z cegły z dawnej cegielni Bušno; ogrodzenie w średnim stanie, czapy na słupach pokryte nalotem mchu, murki oporowe w wielu miejscach wymagają naprawy, od strony północnej ogrodzenie zniszczone przez uszkodzenia mechaniczne samochodów parkujących na parkingu na sąsiedniej działce; od strony południowej ogrodzenie od działki sąsiedniej częściowo z siatki stalowej, częściowo z drewnianych paneli ogrodowych

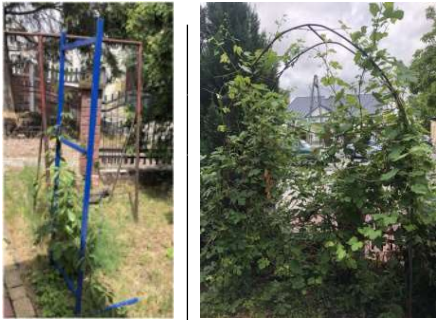
MAŁA ARCHITEKTURA		
<b>funkcja</b>	1. trzepak do dywanów; 2. podpory na pnącza

<b>forma</b> <small>(ściany, dach, okna, drzwi, inne)</small>	1. stalowa rama, malowana na niebiesko; 2. łuk typu trejaż, porośnięty pnączem	
<b>materiały</b>	stalowe rury i pręty malowane w różnych kolorach (czarny, brąz, niebieski)	
<b>stan techniczny</b> <small>(dobry / średni / zły)</small>	średni	
<b>inne uwagi</b>	prowizoryczne konstrukcje, malowane w różnych, niedopasowanych do siebie kolorach	
<b>funkcja</b>	donice na kwiaty

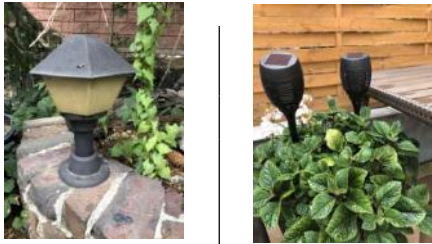
<b>funkcja</b>	lampki ogrodowe

<b>forma</b> <small>(ściany, dach, okna, drzwi, inne)</small>	wiszące (3), osadzone na murku oporowym (1), wbijane do ziemi (12)	
<b>materiały</b>	tworzywa sztuczne; lampki solarne	
<b>stan techniczny</b> <small>(dobry / średni / zły)</small>	dobry	
<b>inne uwagi</b>	niskie lampki ogrodowe o różnych stylizowanych retro i współczesnych formach	
INFRASTRUKTURA TECHNICZNA		
skrzynki / szafki instalacyjne	skrzynka elektryczna

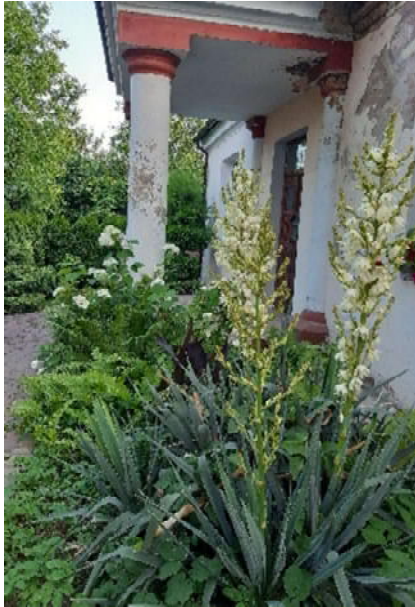
<b>drzewa</b> liściaste / iglaste	sosna wejmutka ( <i>Pinus strobus</i> ), świerk pospolity ( <i>Picea abies</i> )	
<b>krzewy</b> liściaste / iglaste	bukszpan wiecznie zielony ( <i>Buxus sempervirens</i> ), cyprysik Lawsona ( <i>Chamaecyparis lawsoniana</i> ), jałowiec płozący ( <i>Juniperus horizontalis</i> ), jałowiec płozący 'Moench' ( <i>Juniperus horizontalis</i> 'Moench'), sosna bośniacka ( <i>Pinus heldreichii</i> ), sosna kosodrzewina ( <i>Pinus mugo</i> ), żywotnik zachodni ( <i>Thuja occidentalis</i> )	
<b>pnącza</b> zimozielone / sezonowe / samoczepne / owijające się	brak	
<b>byliny</b> sezonowe	ciemniernik biały ( <i>Helleborus niger</i> ), jukka karolińska ( <i>Yucca filamentosa</i> ), malwa różowa ( <i>Alcea rosea</i> ), narecznica samcza ( <i>Dryopteris filix-mas</i> ), paciorecznik ogrodowy ( <i>Canna x generalis</i> ), szparag ogrodowy ( <i>Asparagus officinalis</i> )

<b>rośliny dwuletnie</b>	<b>brak</b>	
<b>rośliny jednoroczne</b>	brak	
<b>powierzchnie trawiaste</b>	brak	
<b>inne uwagi</b>	przedogródek w formie opaski przylegającej do budynku o charakterze ozdobnym z udziałem bylin ozdobnych z kwiatów i liści (paprocie), krzewów i małych zimozielonych drzewek, pielęgnowany, układ roślin swobodny	
<b>OGRÓD</b> jest /nie ma <sup>2</sup>		
<b>charakter: ozdobny</b>		
<b>rodzaj roślinności</b>	<b>gatunki</b>

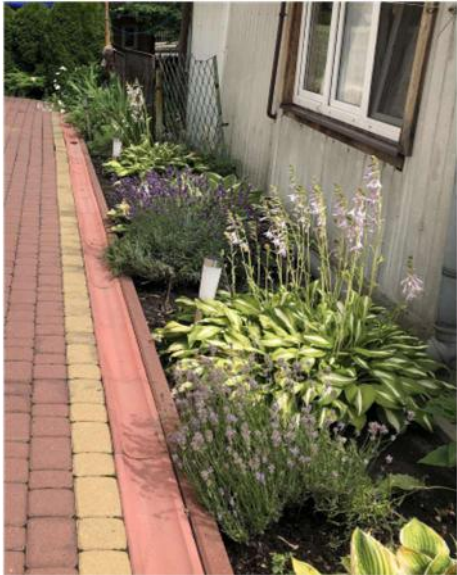
<b>drzewa</b> liściaste/iglaste	dąb szypułkowy ( <i>Quercus robur</i> ) – pomnik przyrody, jesion wyniosły ( <i>Fraxinus excelsior</i> ), świerk pospolity ( <i>Picea abies</i> )	
<b>krzewy</b> liściaste/ iglaste	tawuła van Houtte'a ( <i>Spiraea x vanhouttei</i> ), żywotnik zachodni ( <i>Thuja occidentalis</i> )	
<b>pnącza</b> zimozielone / sezonowe / samoczepne / owijające się	powojnik wielkokwiatowy ( <i>Clematis sp.</i> ), wiciokrzew japoński ( <i>Lonicera japonica</i> ), wiciokrzew pomorski ( <i>Lonicera caprifolium</i> ), winobluszcz pięciolistkowy ( <i>Parthenocissus quinquefolia</i> ), winorośl właściwa ( <i>Vitis vinifera</i> )

<b>rośliny zielne</b>		
<b>byliny</b> sezonowe	brunnera wielkolistna ( <i>Brunnera macrophylla</i> ), chaber górski ( <i>Centaurea montana</i> ), funkia odmiany ( <i>Hosta sp.</i> ), konwalia majowa ( <i>Convallaria majalis</i> ), krzewinka zimozielona – lawenda wąskolistna ( <i>Lavandula angustifolia</i> ), liliowiec ogrodowy ( <i>Hemerocallis x hybrida</i> ), piwonia chińska ( <i>Paeonia lactiflora</i> ), złocień właściwy ( <i>Leucanthemum vulgare</i> ),	
<b>rośliny dwuletnie</b>	brak	
<b>rośliny jednoroczne</b>	dimorfoteka zatokowa ( <i>Dimorphotheca sinuata</i> ), komarzyca koleusowata ( <i>Plectranthus coleoides</i> ), pelargonium rabatowa ( <i>Pelargonium x hortorum</i> )	
<b>powierzchnie trawiaste</b>	trawnik	
<b>inne uwagi</b>	w ogrodzie w części północnej działki w rejonie ogrodzenia kilka drzew liściastych i iglastych, w tym dąb szypułkowy oznaczony jako pomnik przyrody, tę część ogrodu pokrywa trawnik z pojedynczymi krzewami, miejscami zachwaszczony (pokrywa zwyczajna ( <i>Urtica dioica</i> ); ogródek bylinowo-kwiatowy przy ścieżce od strony południowej, pielęgnowany, układ roślin schematyczny (rośliny sadzone naprzemiennie), między roślinami niskie solarne lampki ogrodowe; przy wejściu do domu meble ogrodowe i donice obsadzone ozdobnymi roślinami jednorocznymi

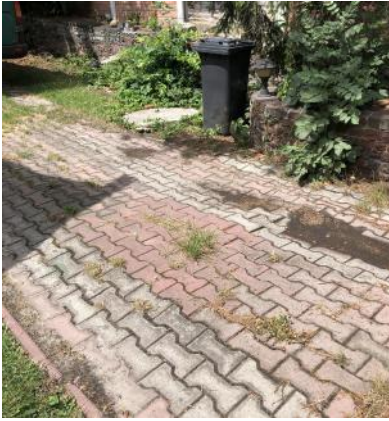
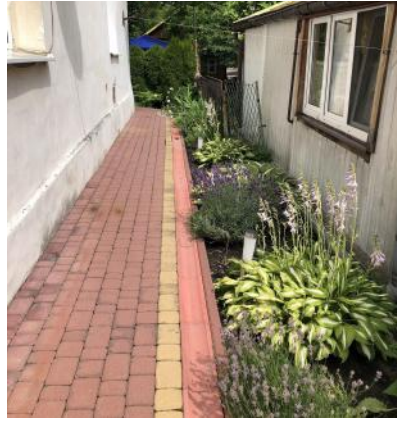
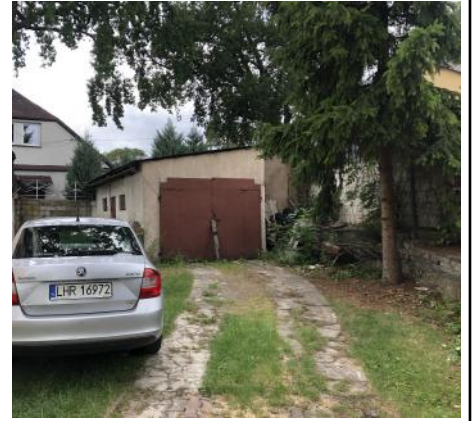
**NAWIERZCHNIE**

NAWIERZCHNIE		
<b>podjazd</b> <small>(wymiary, powierzchnia, materiały)</small>	szer. ok. 2,5 m; stara cegła brukowa klinkierowa; w głębi działki kostka brukowa betonowa, szara, 12-boczna, obrzeża betonowe zrównane z terenem, w kolorze czerwonym, przy ścieżce w południowej części działki ryzostok ułożony z korytek betonowych i obrzeża betonowe w kolorze czerwonym; płyty betonowe

<b>dojścia, ścieżki</b> <small>(wymiary, powierzchnia, materiały)</small>	ok. 0,7 m; kostka brukowa betonowa prostokątna, fazonowa, w dwóch kolorach – czerwonym (wypełnienie) i żółtym (obrzeża), z obrzeżami betonowymi wyrównanymi z poziomem terenu	
<b>tarasy, podesty, inne</b> <small>(wymiary, powierzchnia, materiały)</small>	ganek – 2 kolumny (na rzucie koła) i 2 pilastry (na rzucie półkolistym, wtopione w mur), podest z nawierzchnią betonową z okładziną z płytek ceramicznych w kolorze ceglastym, schody terenowe (2 stopnie) z nawierzchnią jak na podeście ganku

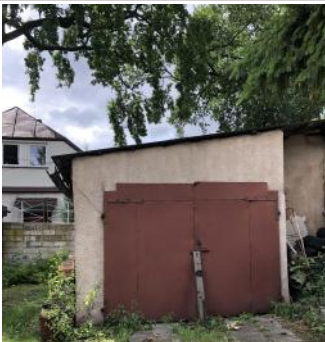
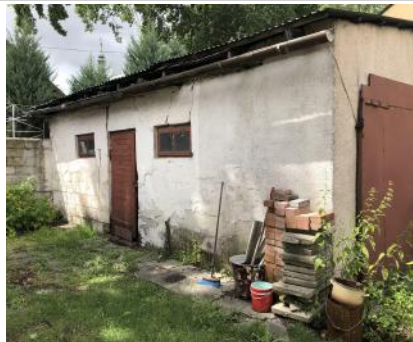
**ZABUDOWA GOSPODARCZA**

<b>forma</b> <small>(ściany, dach, okna, drzwi, inne)</small>	budynek na rzucie prostokąta o wym. 7 x 4 m, ściany murowane, tynkowane, dach płaski, pulpitowy kryty blachą trapezową, rynny, drzwi drewniane, 2 małe okienka drewniane, brama wjazdowa do garażu – dwuskrzydłowa z blachy

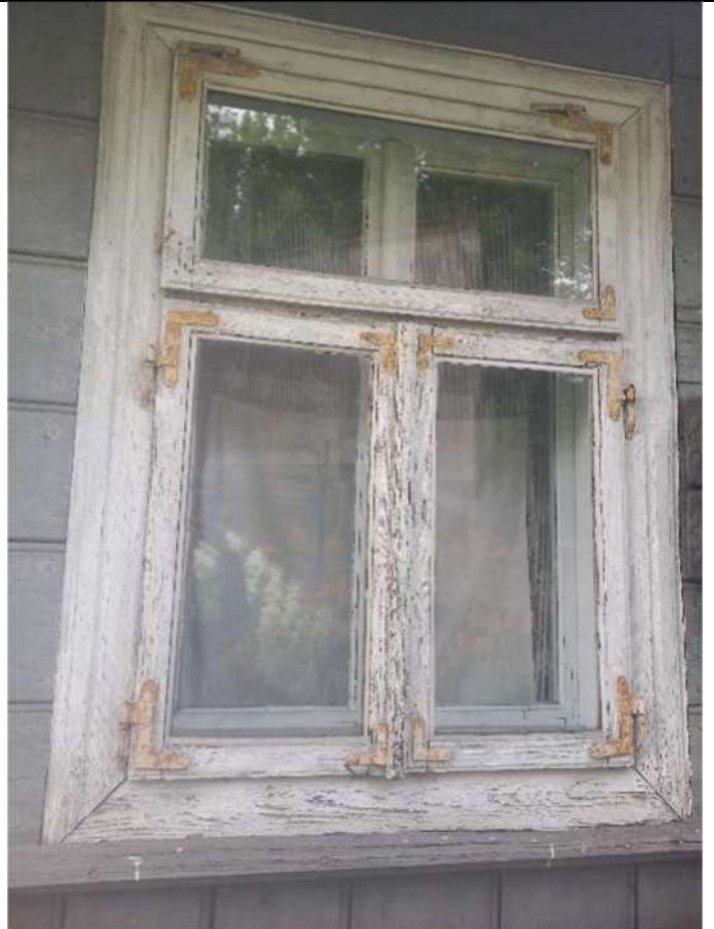
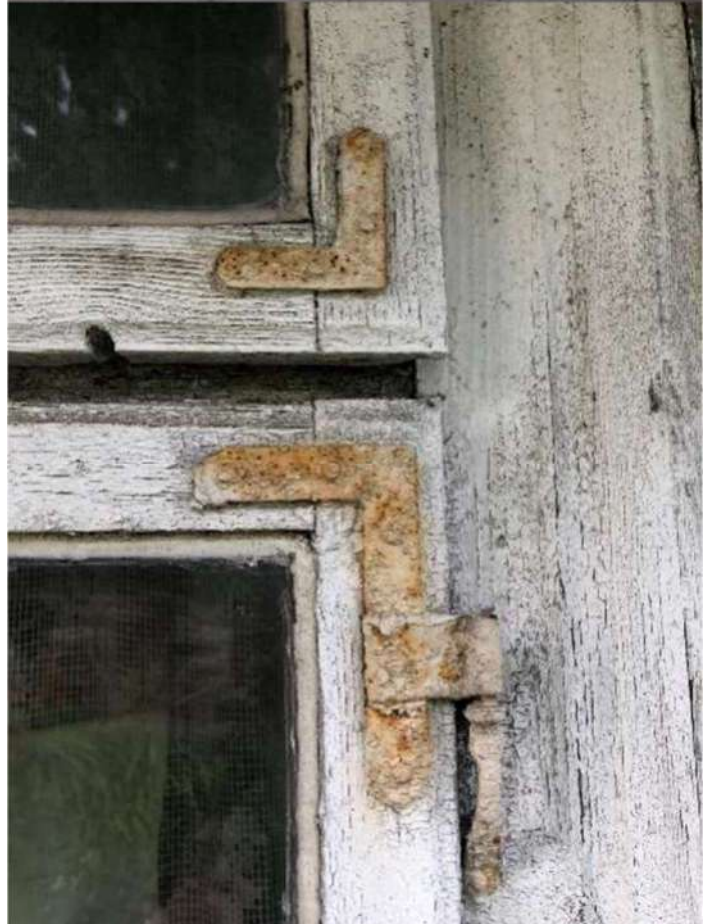
STOLARKA	
Stan techniczny	Historyczna stolarka okienna w średnim stanie technicznym.
UWAGI	W oknie nad drzwiami na elewacji południowej jest zamontowana metalowa kratownica.
DETAL

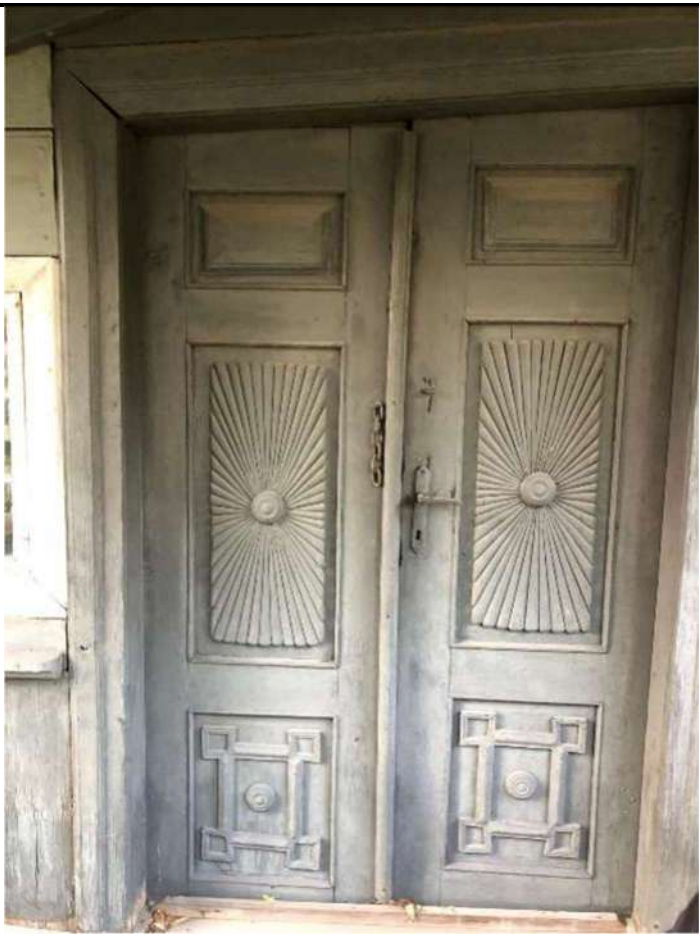
UWAGI	Detal drzwi drewnianych wymagających konserwacji.

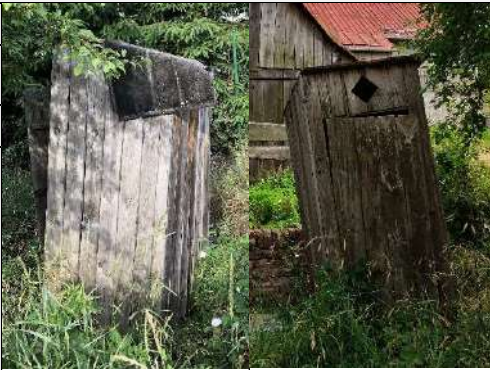
MAŁA ARCHITEKTURA		
<b>funkcja</b>	toaleta wolnostojąca

<b>forma</b> <small>(ściany, dach, okna, drzwi, inne)</small>	wychodek o tradycyjnej formie – ściany i drzwi drewniane z desek, dach pulpitowy	
<b>materiały</b>	drewniane deski, pokrycie papowe dachu	
<b>stan techniczny</b> <small>(dobry / średni / zły)</small>	zły	
<b>inne uwagi</b>	obiekt w złym stanie, przechylony, częściowo pozbawiony pokrycia dachowego, do usunięcia	
<b>funkcja</b>	podpora na pnącza

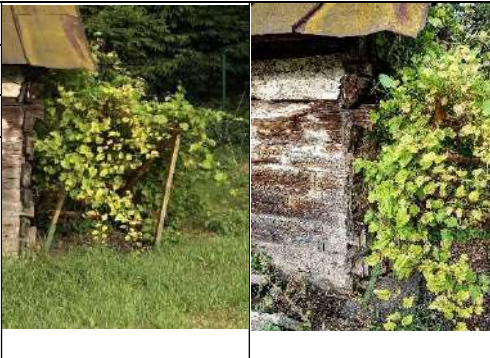
<b>forma</b> <small>(ściany, dach, okna, drzwi, inne)</small>	drewniana	
<b>materiały</b>	krawędziaki i listwy z surowego drewna	
<b>stan techniczny</b> <small>(dobry / średni / zły)</small>	średni	
<b>inne uwagi</b>	podpora porośnięta winoroślą, przechylona w złym stanie, wymaga wymiany	
INFRASTRUKTURA TECHNICZNA		
skrzynki / szafki instalacyjne	Skrzynka instalacyjna

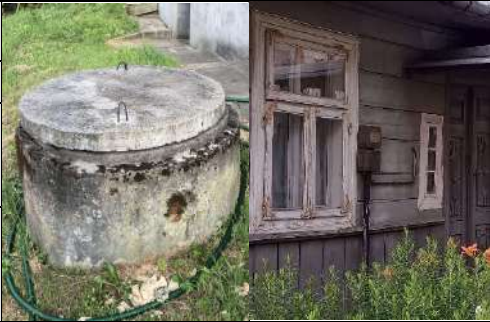
słupy	brak	
studzienki / klapy / włazy / pokrywy	studzienka wodociągowa

studnia / szambo / zbiorniki podziemne / inne	studnia z kręgów betonowych, nakryta betonową pokrywą	
<b>inne uwagi</b>	Dawniej studnia miała drewnianą i zadaszoną nadbudowę z wałem, korbą i wiadrem do nabierania wody. Woda w studni ma żelazisty posmak. Nie była użytkowana do celów pitnych.

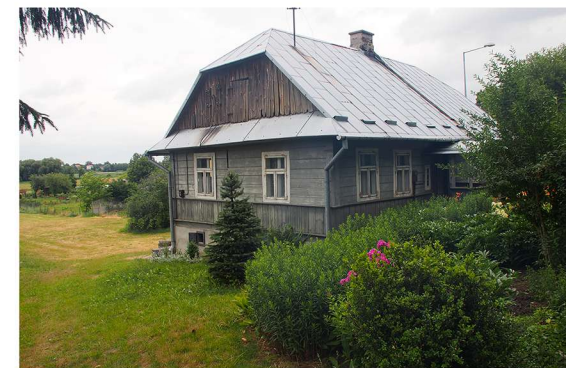
ULICA WODNA 6 - STAN 2022  
FOT. POLITECHNIKA KRAKOWSKA 2022

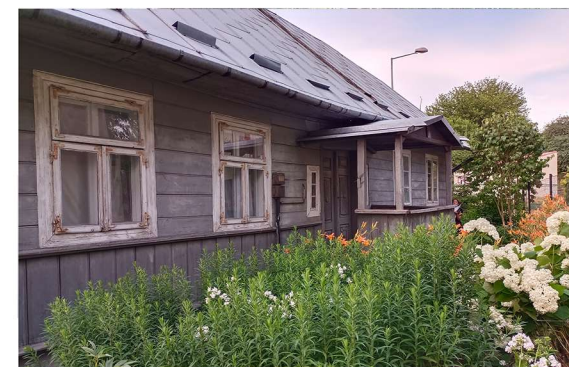
ULICA WODNA 6 - PRZEDOGRÓDEK  
FOT. POLITECHNIKA KRAKOWSKA 2022

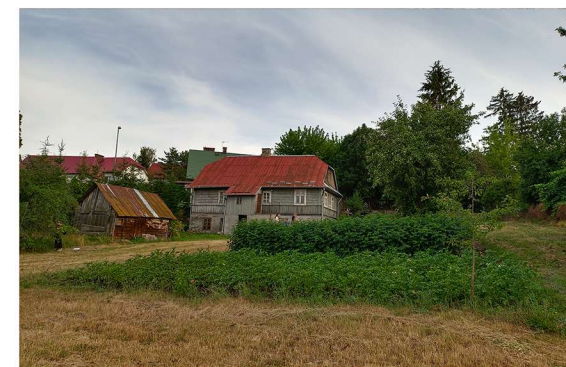
ULICA WODNA 6 - TYLNA CZĘŚĆ DOMU  
FOT. POLITECHNIKA KRAKOWSKA 2022

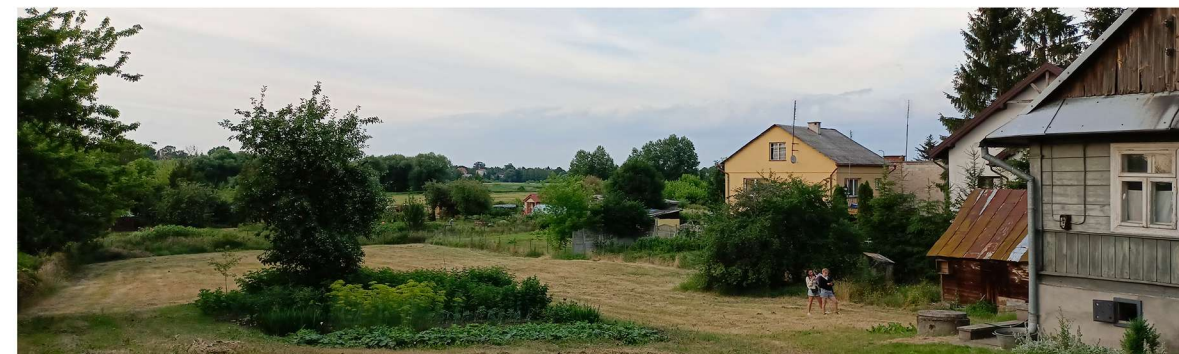
ULICA WODNA 6 - OGRÓD  
FOT. POLITECHNIKA KRAKOWSKA 2022

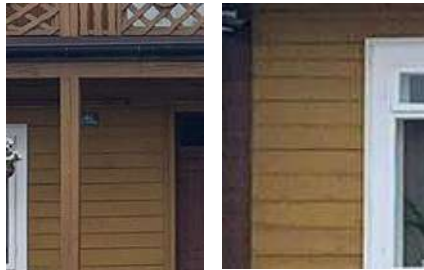
<b>stan techniczny</b>	Dobry	
<b>UWAGI</b>	Drewno zachowane w dobrym stanie, odmalowane. Jedyne mankamenty można dostrzec w drewnianych narożnikach, które są lekko popękane lub uszkodzone, jednak nie są to duże problematyczne rysy w stosunku do całości budynku.

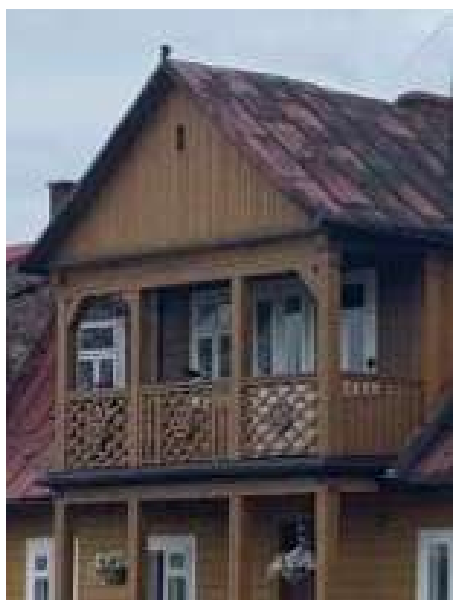
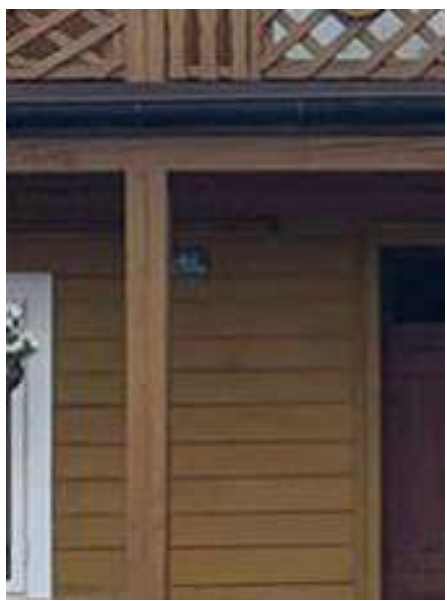
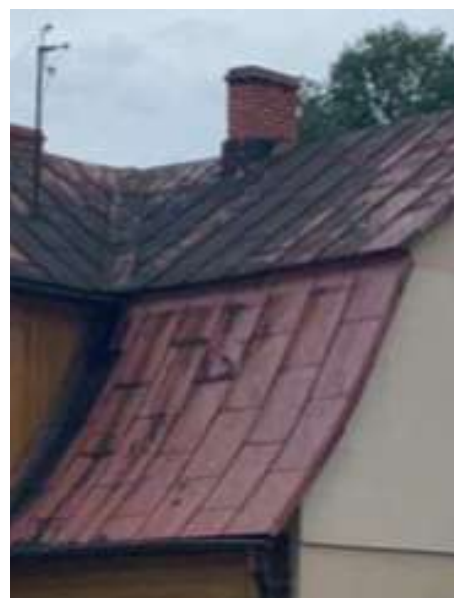
**DETALE ARCHYTEKTONICZNE**

<b>UWAGI</b>	Dachu z ogólnych oględziny nie wygląda na uszkodzony, jednak widocznie i prawie w całości zesza z niego farba odstaniając wewnętrzną powłokę.	
STOLARKA		
<b>Stan techniczny</b>	Dobry

<b>UWAGI</b>	Oryginalna stolarka okienna została zachowana na elewacji frontowej. Została odmalowana a jej stan jest dobry. W elewacji bocznej i tylnej (nie licząc pierwszego piętra elewacji tylnej) stolarka została wymieniona na stolarkę PCV. Jedynie okna na piętrze można określić że są w stanie średnim ze względu na odpadającą farbę, jednak nie jest to stan bardzo zły dla tych okien i nie wszystkich okien na piętrze się on tyczy	
DETAL		
<b>UWAGI</b>	<p>Detal drzwi</p> <p>Frontowe drzwi zostały odmalowane. Są w dobrym stanie technicznym, jednak domownicy nie korzystają z nich jako głównego wejścia. Noszą ślady zadrapań i lekkiego niszczenia i odpryskiwania farby</p>

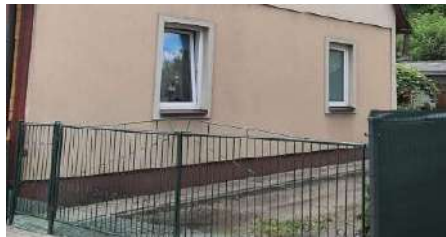
ZAGOSPODAROWANIE DZIAŁKI		
<b>OGRODZENIE</b>		
<b>materiały</b> <small>(słupki, przęśła, podwaliny, murki, inne)</small>	1. ogrodzenie zewnętrzne od strony ulicy: słupki – rury stalowe, przęśła – pręty stalowe, malowane w kolorze ciemnozielonym; 2. ogrodzenie przedogródka – niskie, stalowe pręty, malowane w kolorze ciemnozielonym; 3. w ogrodzie – niskie ogrodzenie wokół ogródka warzywnego, stalowe pręty, malowane w kolorze ciemnozielonym

<b>wysokość</b> <small>(wysokie ponad 1,5 m, średnie od 1 do 1,5 m, niskie do 1 m)</small>	1. średnie; 2. niskie; 3. niskie	
<b>furtka / brama</b> <small>(jedno/dwuskrzydłowa, przesuwana, inne, brak)</small>	furtka, brama dwuskrzydłowa	
<b>stan techniczny</b> <small>(dobry / średni / zły)</small>	dobry	
<b>inne uwagi</b>	ogrodzenia wokół działki i przedogródka – współczesne, z prętów stalowych, nie współgrają z architekturą domu, na działce na tyłach domu – wewnętrzne niskie ogrodzenie wokół warzywnika, ogrodzenia nie posiadają podwaliny

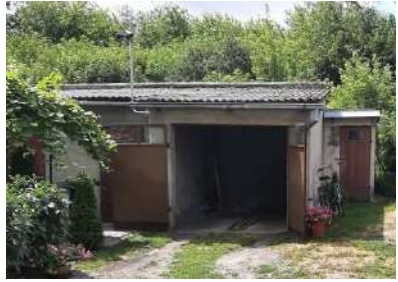
<b>forma</b> <small>(ściany, dach, okna, drzwi, inne)</small>	budynek murowany, tynkowany (kolor jasnoszary), na planie prostokąta z niewielką dobudówką (prawdopodobnie dawne wc), dach pulpitowy o niewielkim nachyleniu, kryty blachą, dwie pary drzwi dwuskrzydłowych i jedno drzwi jednoskrzydłowe z okienkami, drewniane, malowane na brązowo

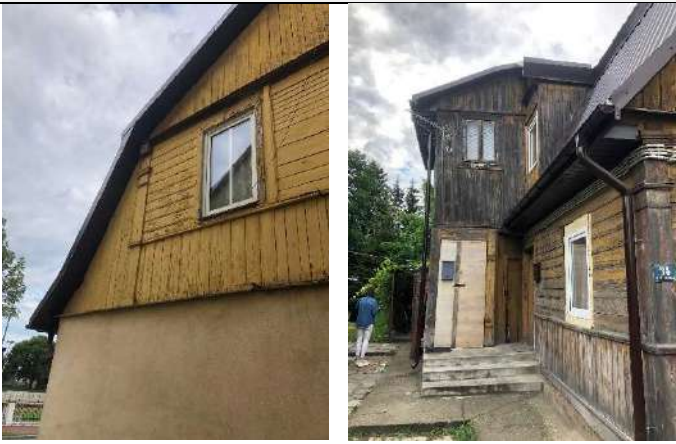
ELEWACJA	
<b>materiał</b>	Drewno/tynk
<b>stan techniczny</b>	Wymagający konserwacji/odnowiony
<b>UWAGI</b>	<p>Drewno, które częściowo zostało zachowane w formie oryginalnej na elewacji, uległo zniszczeniu, w większym stopniu od strony południowej, gdzie nie było konserwowane od dłuższego czasu. Od strony południowej budynek został odnowiony i otynkowany na parterze, natomiast na drugiej kodygnacji zachowane zostało drewno w dużo lepszym stanie, prawdopodobnie było kiedyś poddane konserwacji. Żółta farba którą pomalowano elewację, po stronie południowej prawie całkowicie się złuszczyła.</p>

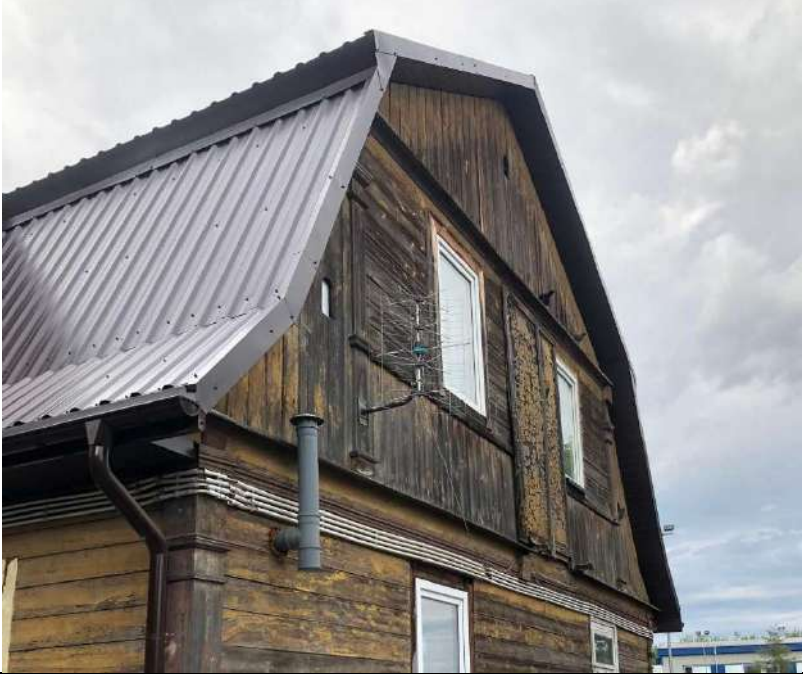
DACH	
<b>typ</b>	Mansardowy
<b>UWAGI</b>	<p>Dach wykończony blachą trapezową, nowy</p>

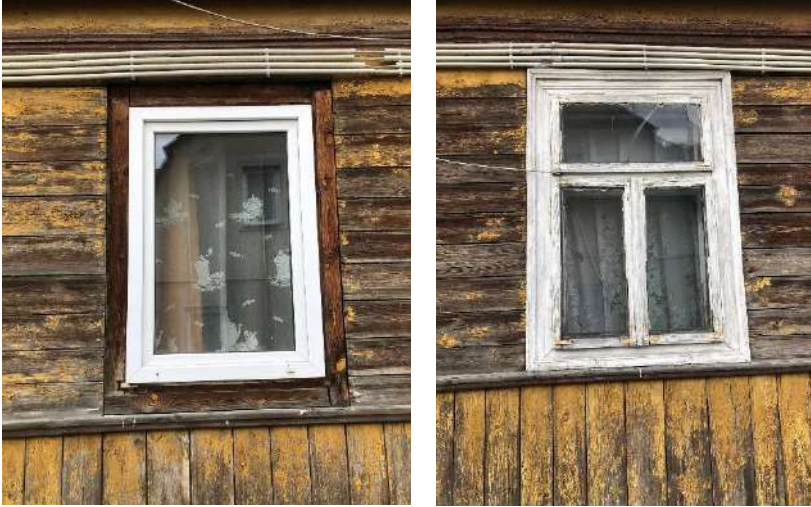
STOLARKA	
<b>Stan techniczny</b>	
<b>UWAGI</b>	<p>Stolarka okienna w większości została wymieniona na plastikową, z wyjątkiem dwóch oryginalnych drewnianych okien na w części południowej. Drzwi w części południowej pozostały w pierwotnym stanie.</p>

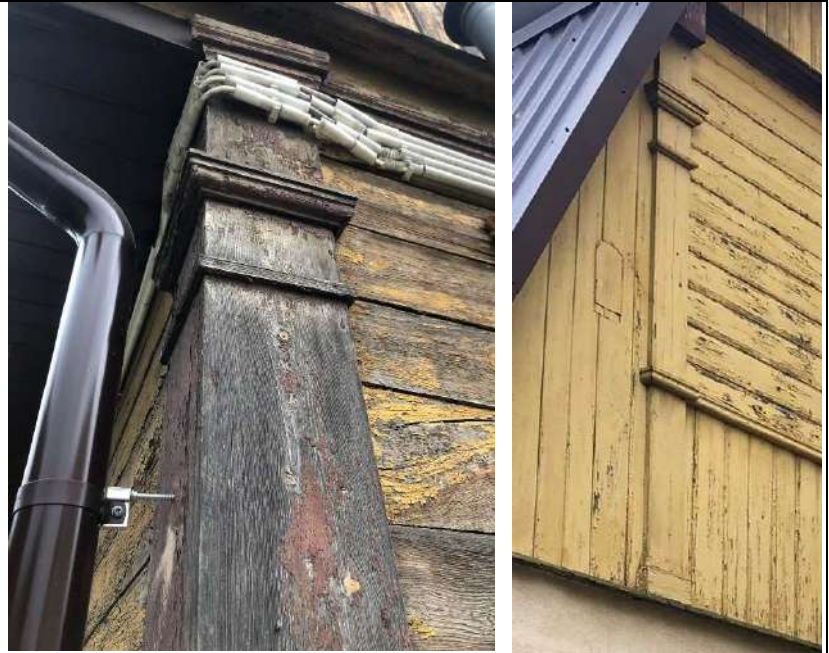
DETAL

Detal na elewacji występuje w formie ozdobnego narożnika oraz pilastrów

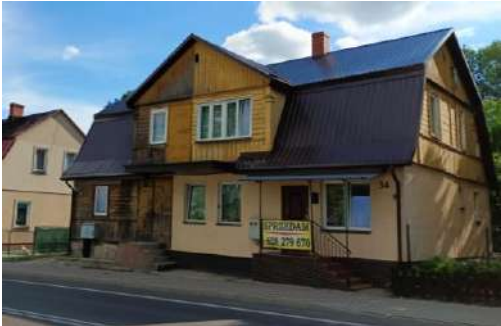
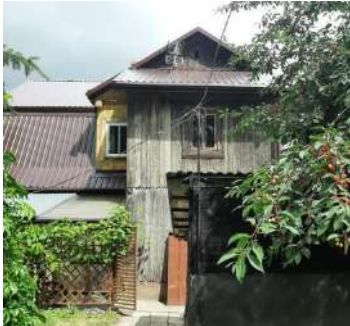
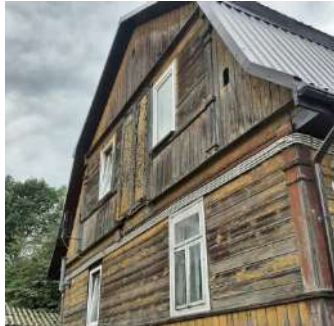
### ZDJĘCIA POGLĄDOWE OBIEKTU

WIDOK ELEWACJI FRONTOWEJ DOMU wraz z przedogrodkiem	WIDOK ELEWACJI TYLNEJ DOMU wraz z ogrodem	WIDOK/I ELEWACJI BOCZNYCH DOMU wraz z ogrodem

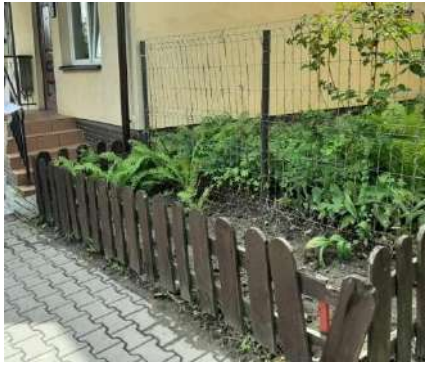
### ZAGOSPODAROWANIE DZIAŁKI

ZAGOSPODAROWANIE DZIAŁKI		
<b>OGRODZENIE</b>		
<b>materiały</b> <small>(słupki, przęsła, podwaliny, murki, inne)</small>	1. ogrodzenie przedogródka – drewniany, niski płótek (wys. 60 cm), sztachety z desek, wykończone półkoliście od góry, rygle z listew drewnianych, malowany na brązowo, brak podwaliny; 2. ogrodzenie działki – słupki z profili stalowych, malowane na czarno, wypełnienia przęsła – siatka stalowa ocynkowana, brak podwaliny

<b>wysokość</b> <small>(wysokie ponad 1,5 m, średnie od 1 do 1,5 m, niskie do 1 m)</small>	1. niskie; 2. wysokie	
<b>furtka / brama</b> <small>(jedno/dwuskrzydłowa, przesuwana, inne, brak)</small>	brak	
<b>stan techniczny</b> <small>(dobry / średni / zły)</small>	średni	
<b>inne uwagi</b>	przedogródek ogrodzony niskim, drewnianym płótkiem, całość działki ogrodzona współczesnym ogrodzeniem typowym z siatki, w części od strony ulicy – ogrodzenie systemowe z siatki

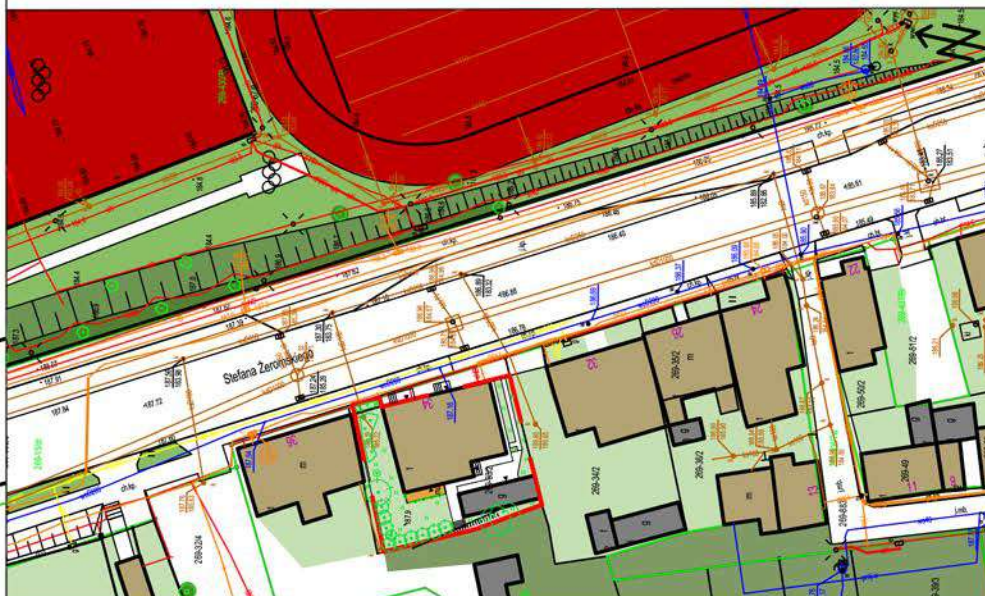
## PLAN SYTUACYJNY 1:1000

Działanie:	Hrubieszowski dom z klimatem
Zadanie:	Praktyka inwentaryzacyjna architektoniczno - krajobrazowa
Wykonano w:	Katedra Architektury Krajobrazu Wydział Architektury Politechniki Krakowskiej
Data opracowania:	4-9 lipca 2022 r.
Nazwa rysunku:	Inwentaryzacja zagospodarowania terenu i zieleni
Skala:	1:200
Adres:	Hrubieszów, ul. Żeromskiego 34
Nr działki:	33/2
podpisy	
Autorzy opracowania:	Karolina Michalec, Natalia Nowak, Izabela Niemiec, Angelika Duda
Opiekunowie praktyk:	mgr inż. Katarzyna Fabijanowska dr inż. arch. Izabela Sykta

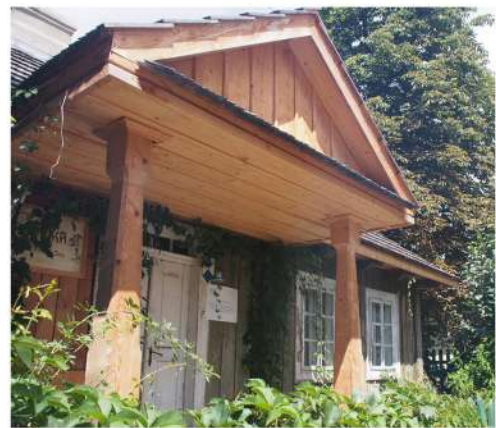
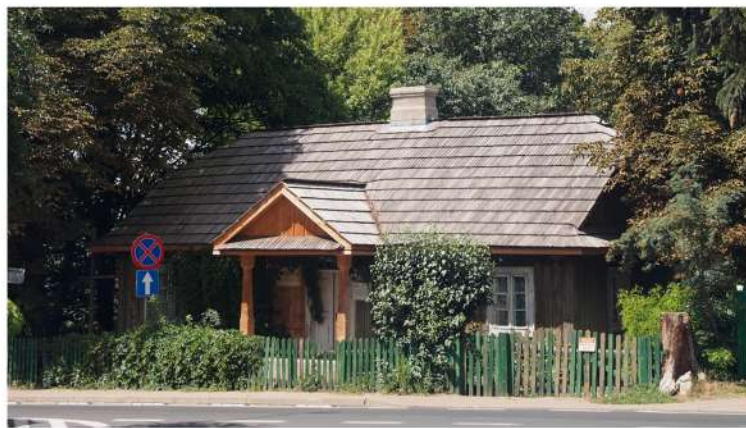
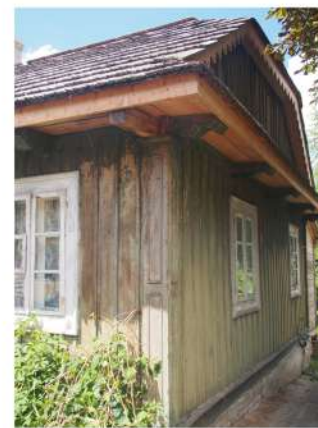
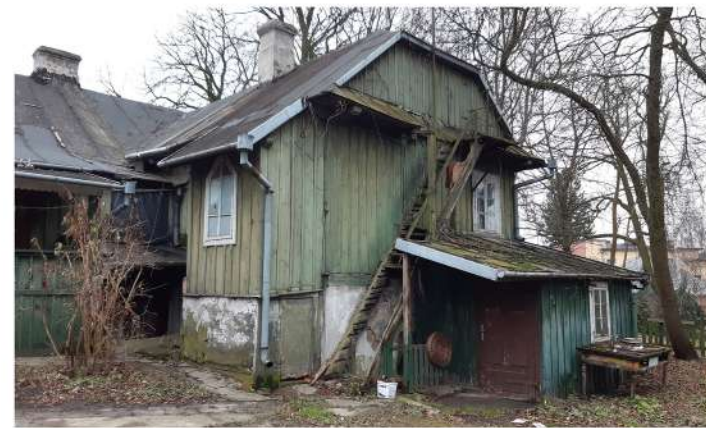
DOM PROFESORA WIKTORA ZINA „ZINÓWKA” – STAN OBECNY FOT. POLITECHNIKA KRAKOWSKA 2019, 2022

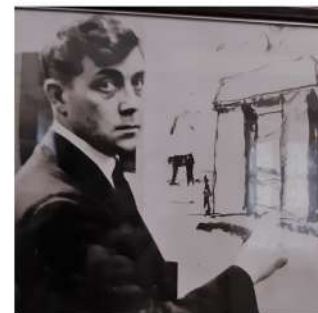
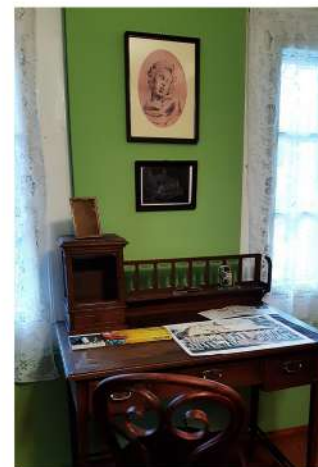
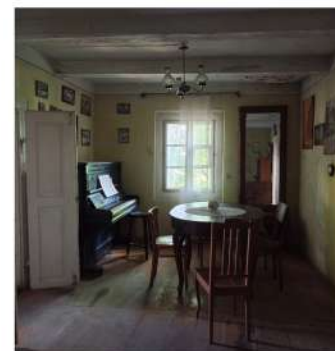
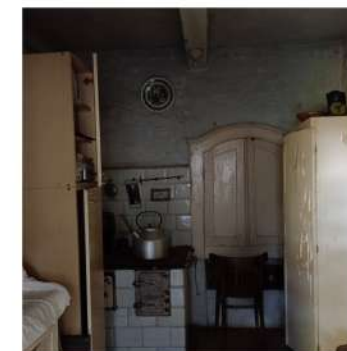
INWENTARYZACJA ARCHITEKTONICZNO-KONSERWATORSKA DOMU PROFESORA WIKTORA ZINA, UL. KILIŃSKIEGO 10  
OPRAC. STUDENCI WYDZIAŁU ARCHITEKTURY POLITECHNIKI KRAKOWSKIEJ, 2022

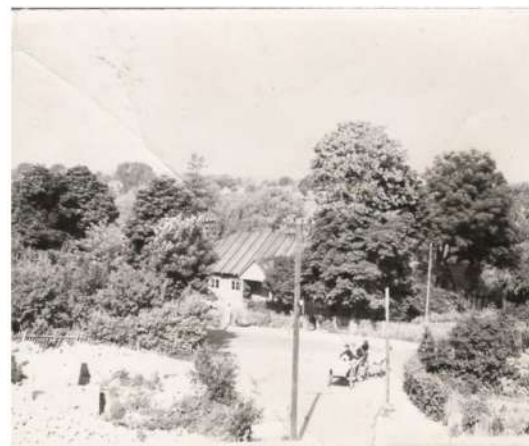
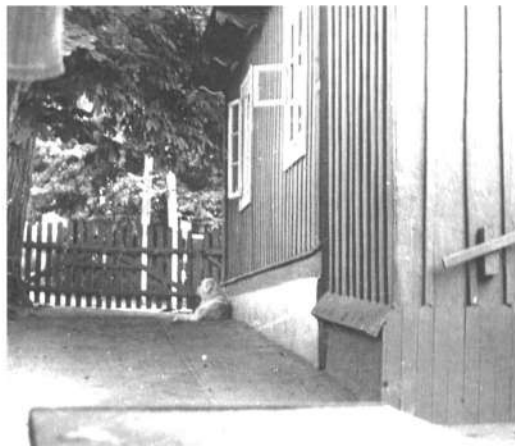
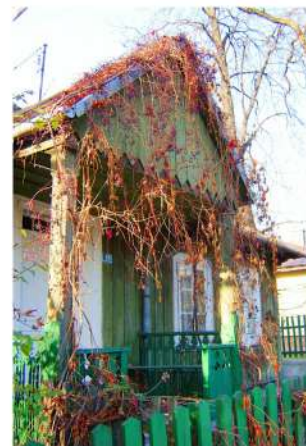
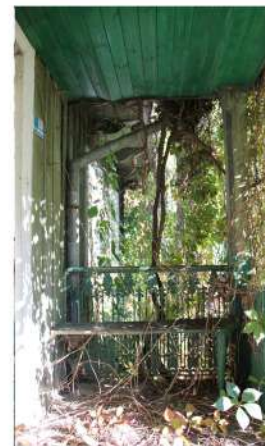
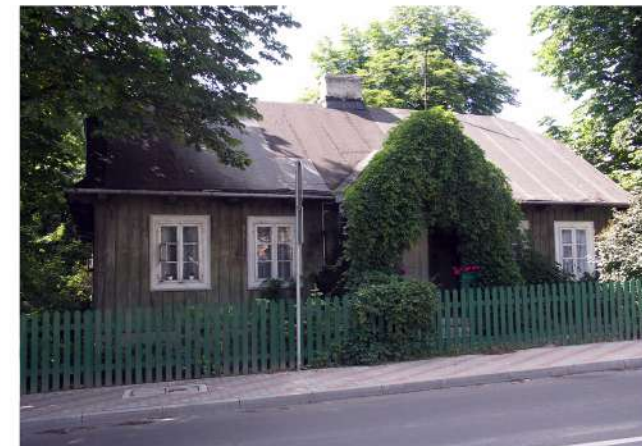
DOM PROFESORA ZINA – STAN 2007 FOT. ARCHIW. UDOST. TADEUSZ KŁOCEK
