Osiedle urzędnicze w Katowicach-Ligocie – wyzwania stojące przed dziedzictwem kulturowym

Katowice-Ligota Officials' Estate: Challenges to Cultural Heritage

Cytowanie / Citation: Łakomy K. Katowice-Ligota Officials' Estate: Challenges to Cultural Heritage. Wiadomości Konserwatorskie – Journal of Heritage Conservation 2024, 78:75–90

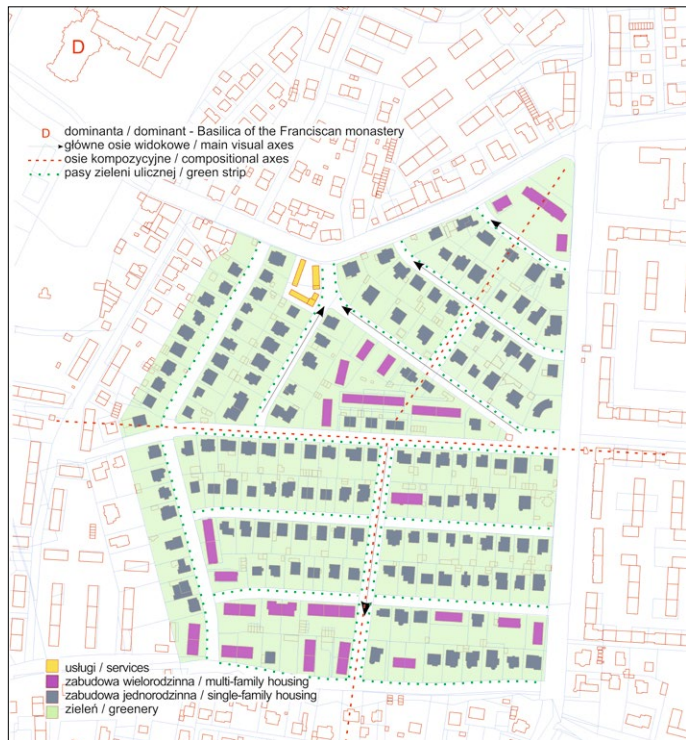
Fig. 4. Functional and compositional scheme of the colony (contemporary state); by K. Łakomy.

There are currently 193 buildings (excluding garages and small outbuildings) on the original site of the estate. This is only a similarity with the original number of plots, for 36 of them are multi-family buildings in the form of apartment blocks (one- or two-story), and 3 belong to a small complex of a market square's commercial buildings. The remaining 154 buildings form single-family development—both single-family houses (built after the Second World War) and formal villas (this group also includes unusual villas with two or three apartments). They are often accompanied by garages. Most of them retain their original residential form of use, only a few have been subjected to adaptive reuse (nursery, orphanage, company premises). With the exception of small pavilions or kiosks that house stores, food outlets and services, as well as the aforementioned small market, there are no other large uses in the estate (Figure 4).

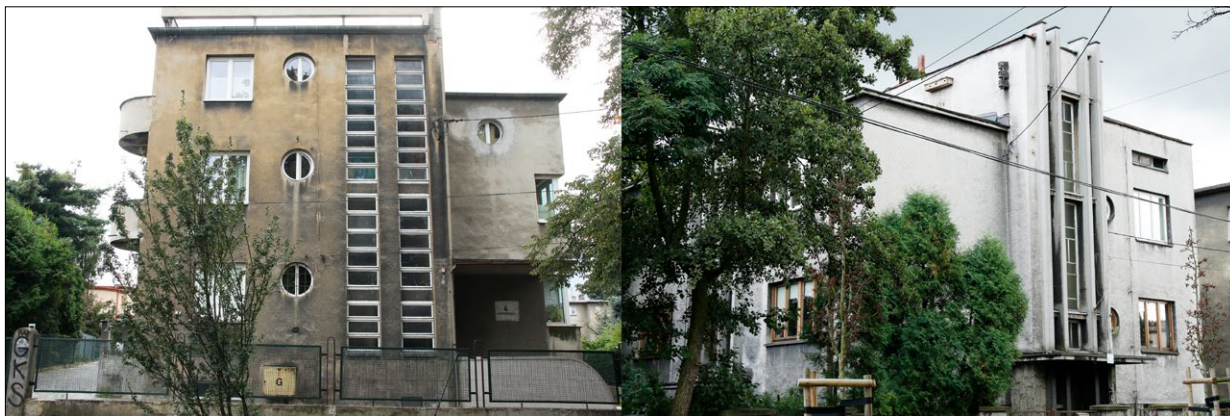
Fig. 5. Examples of villa buildings at 4 Mazowiecka Street and 20 Huculska Street; all photos by K. Łakomy.

it has a symmetrical facade and a highly articulated form (design by O. Spitzmüller)—as is the richly finished villa at 20 Huculska Street and the corner of Wielkopolska Avenue (design by Piotr Pawełek), with two identical facades, with pronounced, central risalits, which feature tall stained-glass windows (Fig. 5).

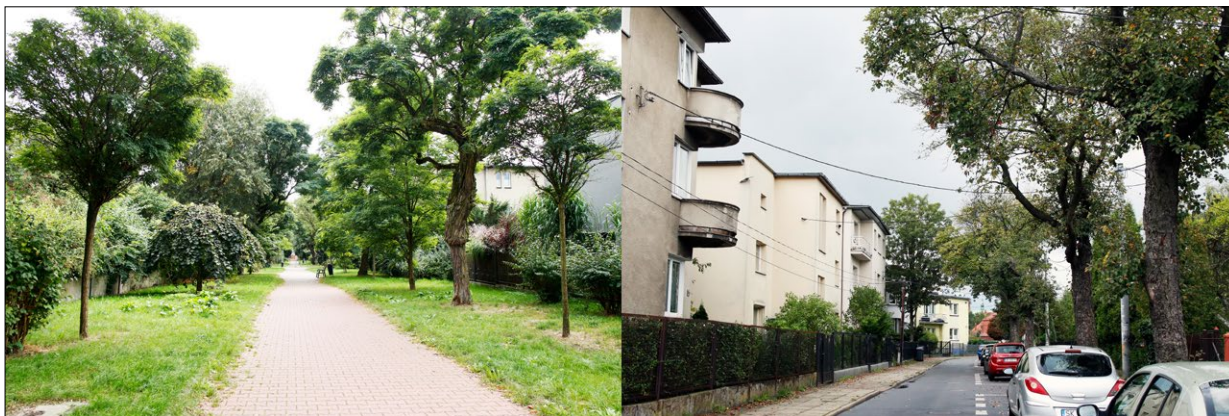
The former visual axes to the Basilica of St. Louis the King and the Assumption of the Blessed Virgin Mary are partially preserved, as are the many linkages between the villa buildings. Importantly, there are no negative landmarks. Public and private greenery form a clear system in the layout of the whole and create green street interiors (Fig. 6).

Fig. 6. Greenery – a green boulevard that crosses the layout (Wielkopolska Street) and a row of rowan trees along Kaszubska Street; at the termination of the axis the tower of the Basilica of the Order of St. Francis is visible.
