Relokacja drewnianych budynków na przykładzie domu ze wsi Boćki w woj. podlaskim

Relocation of Wooden Buildings on the Example of a House from the Village of Boćki in the Podlaskie Voivodeship

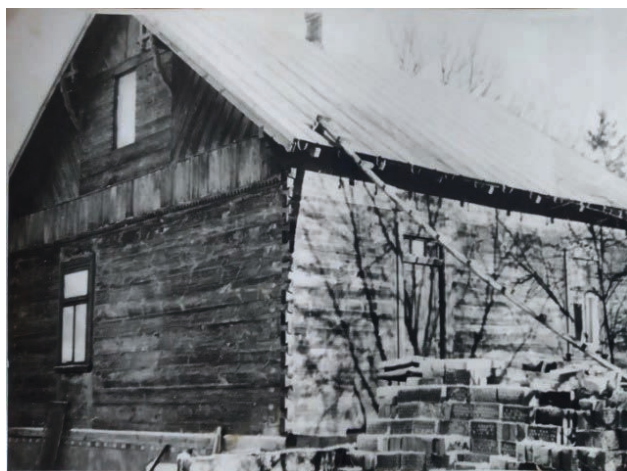
II 1. Archiwalne zdjęcie budynku w pierwotnej lokalizacji – wsi Wojeniec, źródło: ze zbiorów prywatnych właściciela.

III. 1. Archival photo of the building in its original location – Wojeniec village, source: from the owner's private collection.

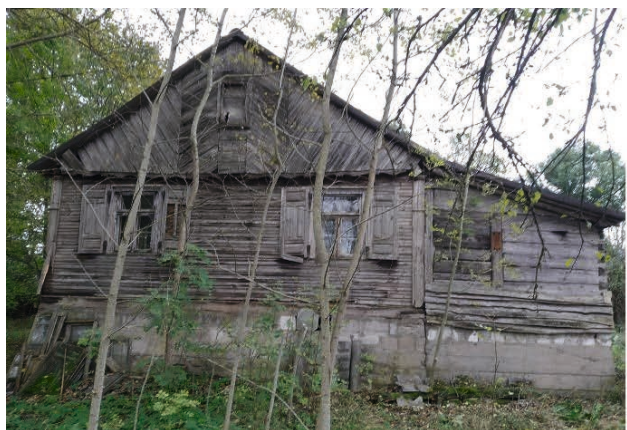
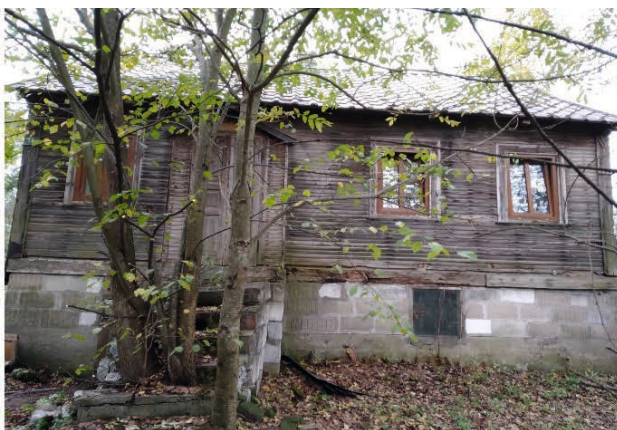
II. 2. Archiwalne zdjęcia budynku w Boćkach, źródło: ze zbiorów prywatnych właściciela.

III. 2. Archival photos of the building in Boćki, source: from the owner's private collection.

During a site visit to the plot with a specialist in the field, a visual inspection of the building took place. This involved driving a sharp end of a roofing hammer into the logs inside at the corners, at the floor, at the ceiling and outside, mainly in the foundation. Before this could be done, the logs had to be exposed. To do this, sections of wallpaper and parts of the shuttering were torn off.

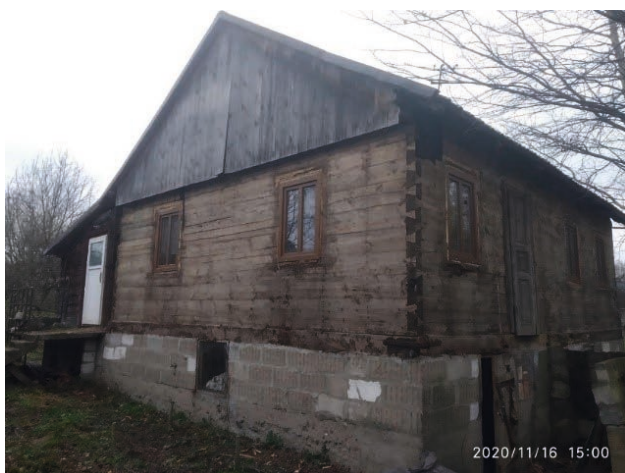
II. 3. Widok domu po demontażu szalówki, źródło: ze zbiorów prywatnych właściciela.

III. 3. View of the house after the removal of the shuttering, source: from the owner's private collection.

Demolition began with interior cleaning. The shuttering were also removed to expose the logs. Next, the roofing was removed and the rafter framing was dismantled, which was not reused due to its poor condition. The logs prepared in this way began to be

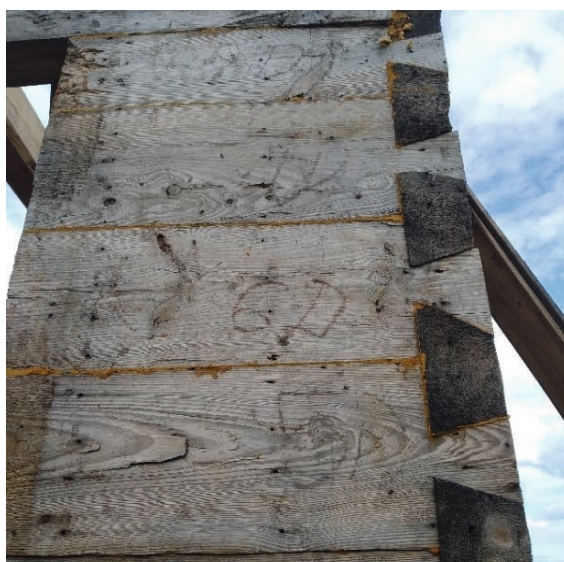
II. 4. Oznaczenia biał, źródło: Aleksandra Jelska.

III. 4. Log markings, by Aleksandra Jelska.

When dismantling a wooden house, an important activity is the proper preparation of the dismantled elements and their storage before and after transport to a new location. All wooden elements should be dried and protected with special preparations. Due to air circulation, they should be laid on spacers. Logs that are in the worst condition are laid at the very bottom. The wood should also be protected from waterlogging, and the most suitable for this would be to cover it with sheet metal (even that which is the roofing). Thus protected and previously marked logs are ready for reuse (Ośrodek Działań Twórczych Spichlerzownia, 2023).

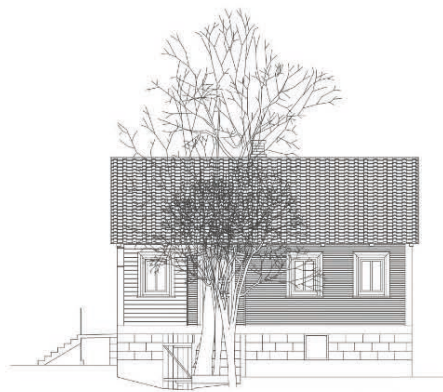
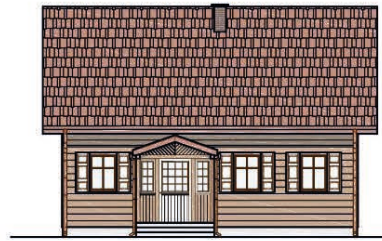
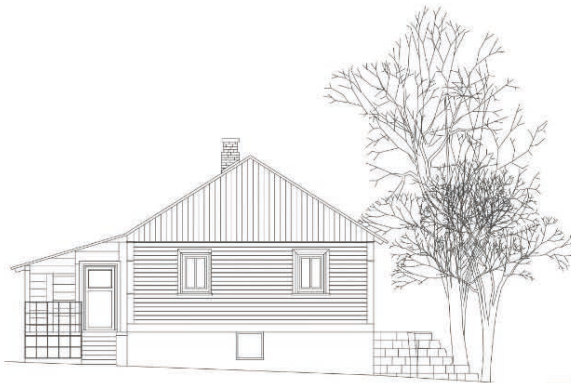
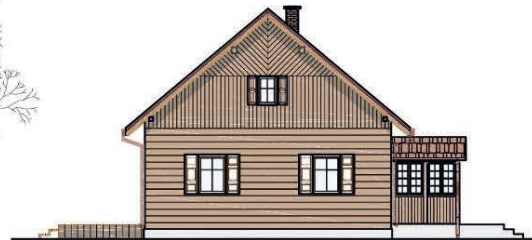
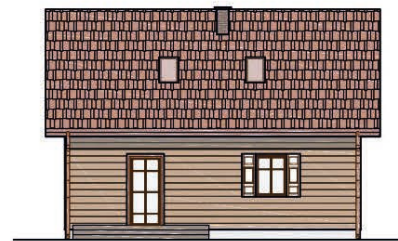
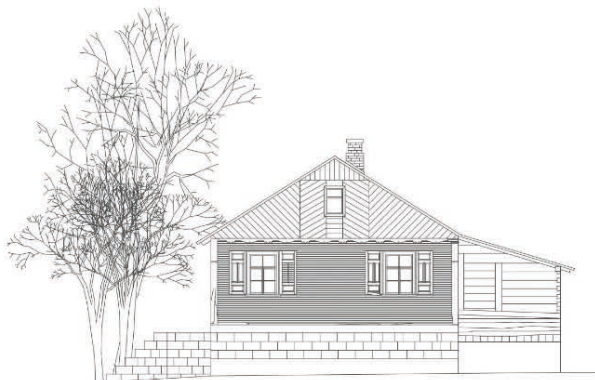
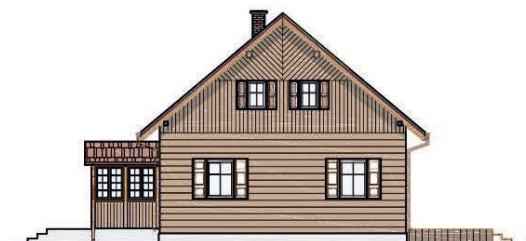
II. 6. Porównanie elewacji stanu istniejącego z elewacjami projektowanymi, źródło: Aleksandra Jelska oraz opracowanie pracowni projektowej arch. Łukasz Kamiński
 III. 6. Comparison of the elevations of the existing state with the project, by Aleksandra Jelska and the design studio of architect Łukasz Kamiński.

nastąpił rozładunek transportowanych elementów. Bale zostały ułożone na przygotowanych wcześniej paletach, a następnie przykryte. Po ukończeniu procesu relokacji budynku nadal trwał proces projektowy. Zakończył się on po pół roku wraz z uzyskaniem pozwolenia na budowę i przystąpieniem do kolejnych prac budowlanych. Pierwotnie dom składał się z dobudówki, kuchni i trzech pokoi. W projekcie adaptacji zachowano pierwotny układ korpusu głównego, usunięto dobudówkę, dodano schody i poddasze nieużytkowe, od wschodu dodano drewniany zabudowany ganek wejściowy oraz taras od zachodu. Wewnętrzny układ ścian został lekko zmodyfikowany. Ścianę dzielącą dwa pokoje w północnej części budynku zastąpiono podciągami, aby stworzyć pokój dzienny z otwartą kuchnią. W południowo-wschodnim narożniku wydzielono łazienkę, obok której, na poddasze prowadzą zabiegowe schody. W miejscu starej kuchni zaplanowano sypialnię. Głównym założeniem projektowym było zachowanie podlaskiego charakteru budynku. Ze względu na duże obciążenie, tradycyjną dachówkę ceramiczną zastąpiono blachodachówką. Na elewacjach zaprojektowano nową szalówkę oraz dodano dekoracyjne okiennice na wzór tradycyjnych (II. 6).

a kitchen and three rooms. The adaptation project retained the original layout of the main body, removed the annex, added a staircase and a non-usable attic, added a wooden built-in entrance porch to the east and a terrace to the west. The interior layout of the walls was slightly modified. The wall dividing the two rooms in the northern part of the building was replaced with a pull-up to create a living room with an open kitchen. A bathroom was placed in the southeastern corner, next to which, a staircase leads to the usable attic. A master bedroom was planned in place of the old kitchen. The main design consideration was to preserve the Podlasie character of the building. Due to the heavy load, the traditional ceramic roof tiles were replaced with metal roofing tiles. Therefore, new shuttering was designed on the facades and decorative shutters were added along the lines of traditional ones (III. 6).

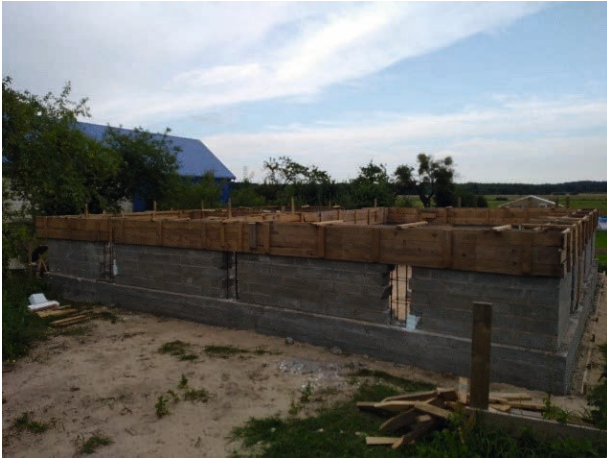
II. 7. Nowe fundamenty, źródło: Aleksandra Jelska.

III. 7. New foundations, by Aleksandra Jelska.

On the plot of land, the new location necessitated the laying of foundations. This phase was completed in the summer of 2021, and for reasons beyond the investor's control, construction was put on hold until the following summer.

The building adaptation project also caused problems. It assumed that the level of the building would be level with the road. Due to the longitudinal slope of the land on the plot, which was not included in the design, the foundations were placed too high and thus the house rises significantly above ground level. This error generated additional costs and further difficulties, including the impossibility of building the ground terrace planned at the rear of the building. There was also a need to add a hatch allowing access from the outside to the chimney, visible on the front roof slope.

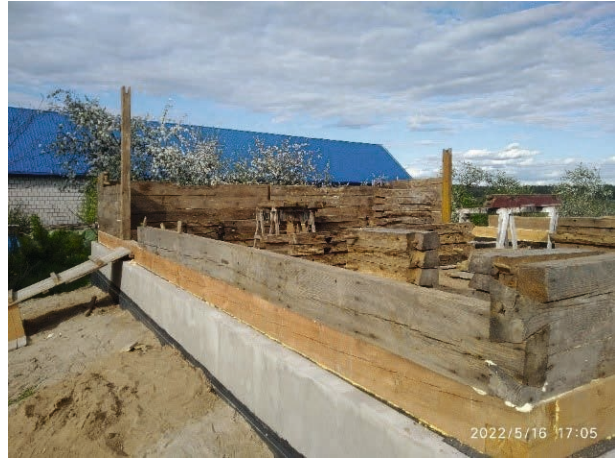
II. 8. Układanie bali, źródło: Aleksandra Jelska

III. 8. Log stacking, by Aleksandra Jelska.

Before construction resumed, missing structural elements were ordered, including the foundations. Impregnation of new logs and the tanning of some old ones proceeded. The foundations were set on the foundation wall, and more logs were placed on top of them, according to the markings. In 2022, the ceiling and roof trusses were installed, while external finishing works began in 2023, the building was insulated, new natural-impregnated shuttering was installed and the roof was covered with metal roofing tiles.

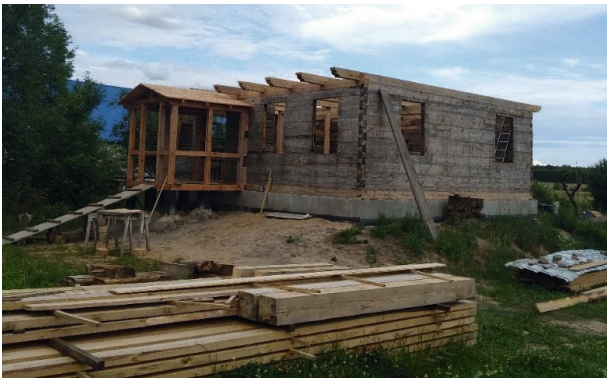
II. 9. Stan na dzień 13.07.2022, źródło: Aleksandra Jelska

III. 9. The status as of 13/07/2022, by Aleksandra Jelska.

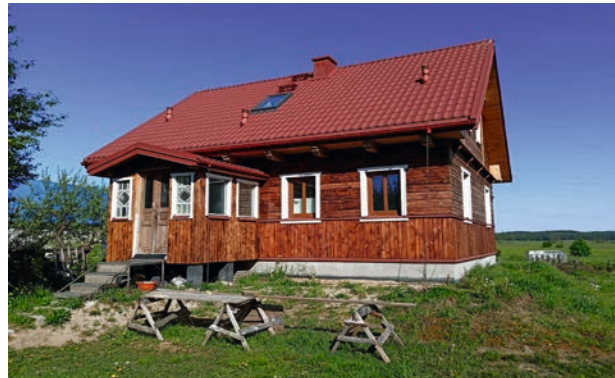
II. 10. Stan aktualny na dzień 07.05.2024, źródło: Aleksandra Jelska

III. 10. Current status as of 07/05/2024, by Aleksandra Jelska.
