WIADOMOŚCI  
KONSERWATORSKIE  
JOURNAL OF HERITAGE CONSERVATION

P I S M O  
STOWARZYSZENIA  
KONSERWATORÓW  
Z A B Y T K Ó W

79/2024

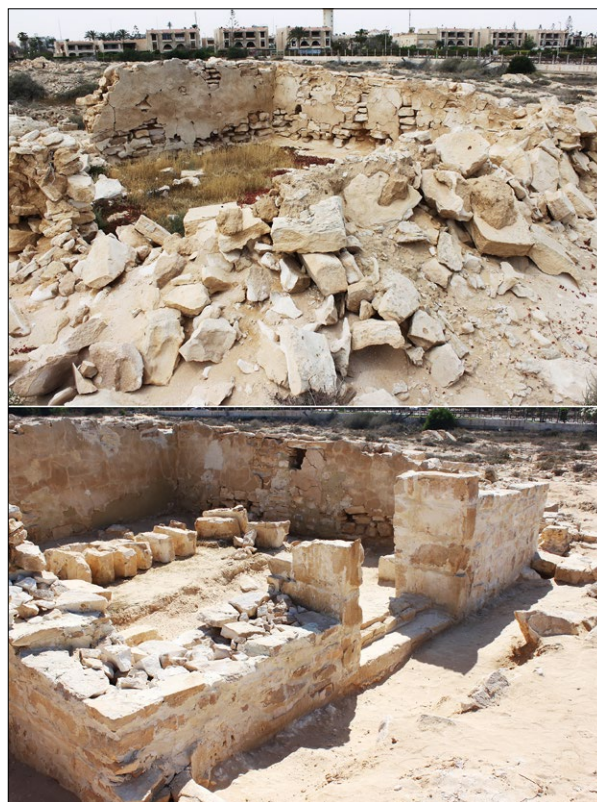
Fig. 5. House H1 before and during conservation; photo by R. Czerner.

First of all, the walls of the main reception hall, (1) were made of rubble masonry, which had been subjected to considerable damage and in some parts were demolished, thus requiring urgent securing and partial restoration (Fig. 5). The northern wall of the room along with both corners and sections of the walls—western (up to a height of about 1.5 m) and eastern (up to about 0.9 m)—was rebuilt with the use of historic material (partially gathered in heaps). They were also reconstructed from the original limestone ashlar of the entrance opening located in this wall, westwards to a height of four layers, and eastwards to three.

The stones were placed on the mortar along the outer and inner faces, and the central part of the wall between them was filled with smaller stones. The facing stones were selected so that their outer surface was patinated “yellow,” as it were, and hard. After the stones

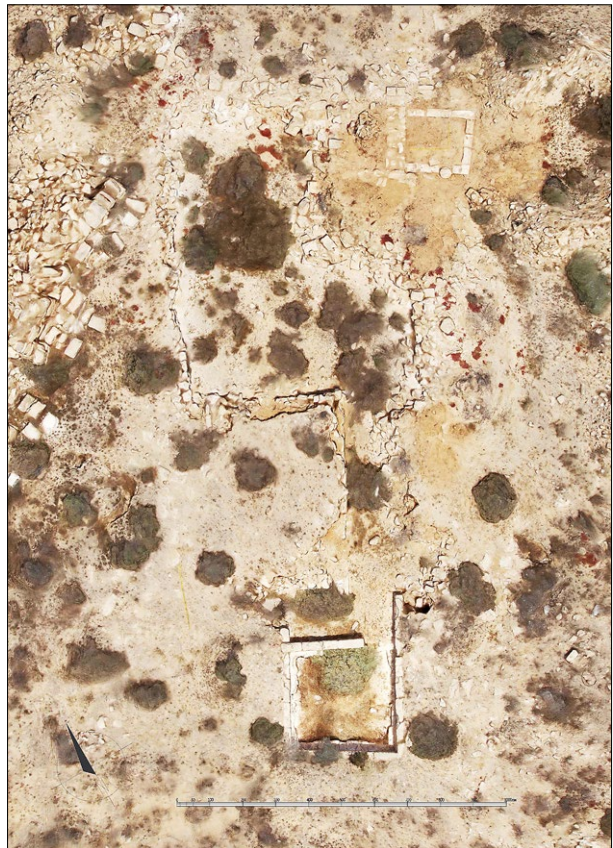
Fig. 7. House H2, topographic photoscan; by S Popławski.  
Ryc. 7. Dom H2, fotoskan topograficzny; oprac. S. Popławski.

A preliminary analysis of the relics of these houses was conducted in 2021. In the next season, a topographic survey of the remains of both structures was made via the photo-scanning method. H3 is an oikos-type house with a main reception hall to the south, open with a wide entrance onto a courtyard surrounded by four smaller rooms to the west and north. Two entrances to the house were from the east (Fig. 6). House H2 appears to have a more developed use (Fig. 7). While studying the house, some relics of a small added-on structure were found, adjacent to the lower part of the column preserved in situ (up to a height of about 1.5 m). A fragment of architectural decoration that may have come from the top of a wall aedicula was also found, reused as material in a wall made of broken stone. The area of house H3 was decluttered, arranged and cleared in preparation for future conservation.

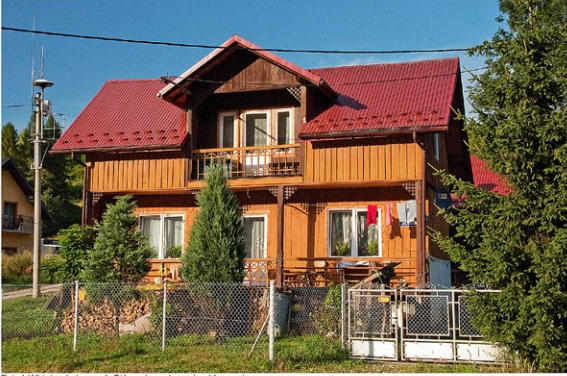
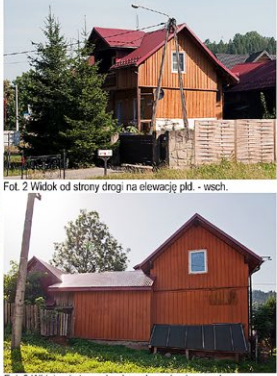
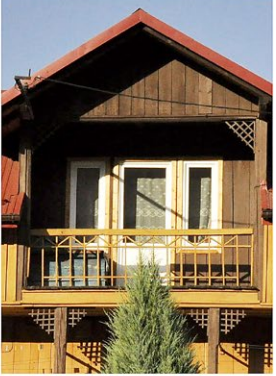
Ryc. 1. Karta inwentaryzacyjna obiektu; oprac. U. Forczek-Brataniec, P. Koppel.

<p>GMINA: SZCZAWNICA</p> <p>MIJSCOWOŚĆ: SZCZAWNICA NIŻNA</p> <p>OPIS OBIEKTU:</p> <p>Budynek mieszkalny, drewniany, na podmurówce. Ustawiony kalenicowo względem drogi.</p> <p>Charakterystyczne zdobienie elewacji - pionowe deskowanie z kryjącymi listwami na szczelinach.</p> <p>Elewacja pld. - zach. z ozdobnym balkonem i podcieniem.</p> <p>Wpływ tendencji uzdrowskich - zdobienia balkonu i podcienia w postaci "firanek z listewek".</p> <p>Dach dwuspadowy, kryty blachą.</p> <p>Okna drewniane.</p>
<p>FOTOGRAFIE:</p>

<p>Fot. 1 Widok od strony ul. Głównej na elewację pld. - zach.</p>

<p>Fot. 2 Widok od strony drogi na elewację pld. - wsch.</p>

<p>Fot. 3 Widok od strony drogi na elewację pld. - zach.</p>		<p>INNE:</p>

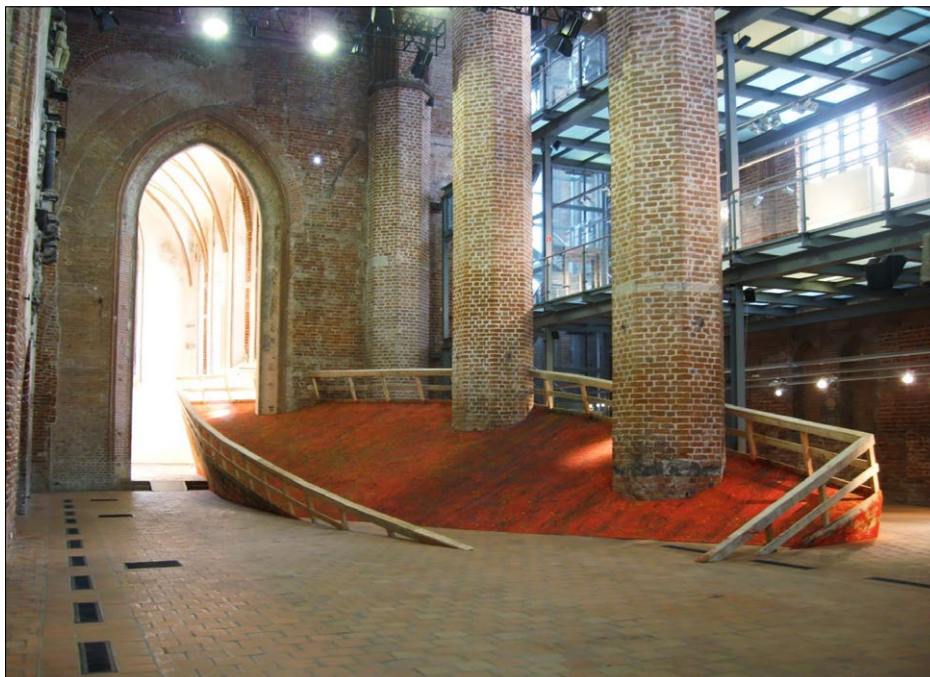
Ryc. 1. Kościół Najświętszej Maryi Panny w Elblągu, widok na szklaną empore w nawie bocznej, 2016; fot. D. Długosz.

Fig. 1. Church of the Blessed Virgin Mary in Elbląg, view of the glass gallery in the side nave, 2016; photo by D. Długosz.

were placed. The former sacristy was turned into a workshop space.<sup>5</sup> The cloister space was used for temporary exhibition rooms, while the attic was adapted for studios and archives. The main idea behind the adopted solutions was to preserve the interior without introducing additional divisions in it, and to restore the original character of the church, which was achieved by eliminating secondary layers. The nineteenth-century chancel arch was also restored during the remodeling project. Another renovation, this time only within the interior of the porch, was carried out in 2008, based on the Technical Documentation of the Interior Design of the Hall and Staircase of the EL Gallery in Elbląg by interior architects Maciej Świata and Artur Długosz. At that time, the entrance area was refreshed by introducing additional glass doors behind the historic church gate, creating an original vestibule. A new reception counter was designed, new restrooms were built at the staircase and the flooring was replaced. The most interesting remodeling was carried out during the Revitalization of the former church and monastery of the Blessed Virgin Mary—now the headquarters of the EL Gallery Art Center in the Old Town in Elbląg project.<sup>6</sup> Funds for the project were obtained from the Regional Operational Program for Warmia and Mazury, implemented in 2007–2013. As part of the renovation, a modern glass and steel structure<sup>7</sup> was planned to be built in place of the demolished single-story matroneum in the side nave, serving as an additional gallery exhibition space, with a total area of 349 m<sup>2</sup>. The main idea accompanying this project was to create conditions in this newly created space that would allow the pres-

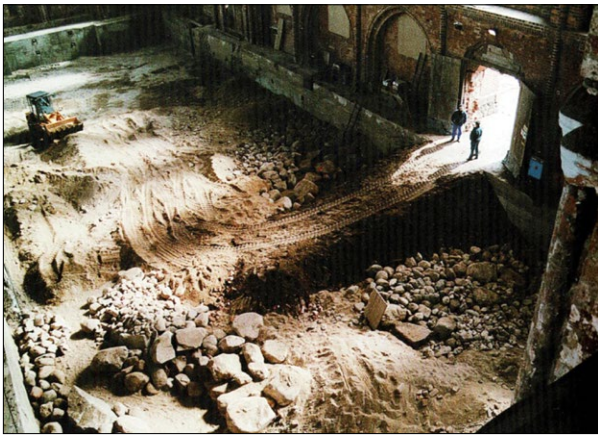
Ryc. 4. Widok nawy kościoła po wykonanych pracach archeologicznych, już bez filarów międzynawowych, 1995; [Fenske 1998, s. 28].  
 Fig. 4. View of the nave of the church after archaeological exploration, already without the inter-nave columns, 1995; [Fenske 1998, p. 28].

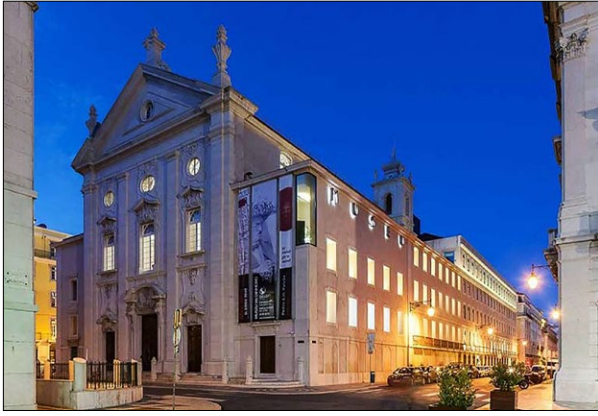
Ryc. 9. Frontowa elewacja kościoła S. Julião w Lizbonie, rozbudowana dla potrzeb lokalowych Muzeum Pieniądza; fot. Câmara Municipal de Lisboa; [Museu do Dinheiro].

*Fig. 9. Front facade of the São Julião Church in Lisbon, Portugal, expanded to accommodate the Money Museum; photo: Câmara Municipal de Lisboa; [Museu do Dinheiro].*

An interesting church adaptive reuse project, where the profane has “crept” into the sacred, is the Money Museum, arranged inside the former São Julião Church in Lisbon, Portugal (Fig. 9). The church was originally located elsewhere—at the intersection of Rua de São Julião and Rua Augusta. Following the destruction caused by an earthquake that struck Lisbon in 1755<sup>8</sup>, the church was reconstructed on the site of King João V’s patriarchal church, which was completely ruined at the time. The reconstruction was completed in 1810, and six years later a fire consumed all of the building’s furnishings, initiating further reconstruction work that lasted until 1854. In early 1910, the Banco de Portugal’s board of directors, due to intensive growth that required the acquisition of new headquarters, decided to purchase the former São Julião Church and its outbuildings. Negotiations between Banco de Portugal and the São Julião Brotherhood lasted more than twenty years. The agreement to buy the former church and its adjacent buildings was signed on June 7, 1933 [*The former Church*].

Over the years, successive changes in the interiors of the buildings, resulting from the evolving functional needs of the bank, the adaptation and integration of the church and adjacent buildings into a single complex, led to progressive structural deterioration of the property, necessitating urgent preservation works. In 2007, Banco de Portugal decided to restore the entire complex in order to dedicate it to cultural uses and open it to a wider public [*The Head Office* 2015, p. 5]. The renovation and restoration of its headquarters has been one of the most important urban engineering projects of recent years, carried out in Lisbon’s main administrative district, Baixa Pombalina. The project was designed by architects Gonçalo Byrne Arquitectos and Falcão de Campos. The innovative structural solutions they proposed not only made it possible to adapt the church, along with the adjacent administrative buildings, to its new use, but most importantly, they introduced modern techniques to protect the building from the earthquakes that plague the region. As a result of the project, the body of the church was partially remodeled and underwent restoration work. The main body was expanded by adding two lower structures to the northern and southern facades, where technical spaces and evacuation staircases were placed, among other things. The church was connected to the museum section, housed in the bank’s former administrative buildings, by open galleries that were placed on the axis of the main entrance, in place of the former altar. The original interior design, destroyed in the 1970s during earlier construction work, was restored.

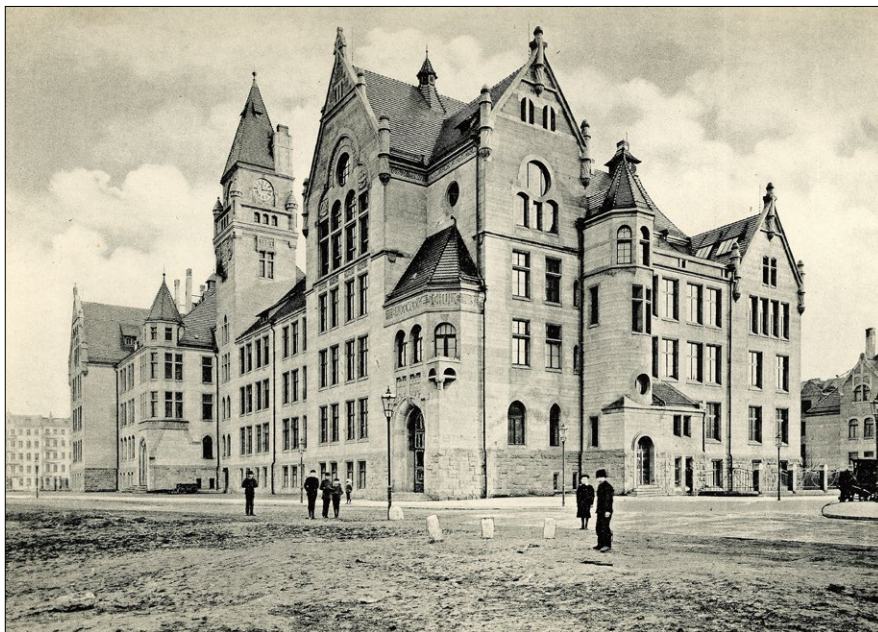
Ryc. 1. Szkoła Rzemiosł Budowlanych i Wyższa Szkoła Budowy Maszyn – budynki szkoły i domu dyrektorów (obecnie E-1 i E-5 Politechniki Wrocławskiej), 1904; [Archiwum Państwowe we Wrocławiu, sygn. 26776].

Fig. 1. The Building Crafts School and the Higher School of Machine Construction – school and principals' house buildings (present-day E-1 and E-5 buildings of the Wrocław University of Science and Technology), 1904; [Archiwum Państwowe we Wrocławiu, sygn. 26776].

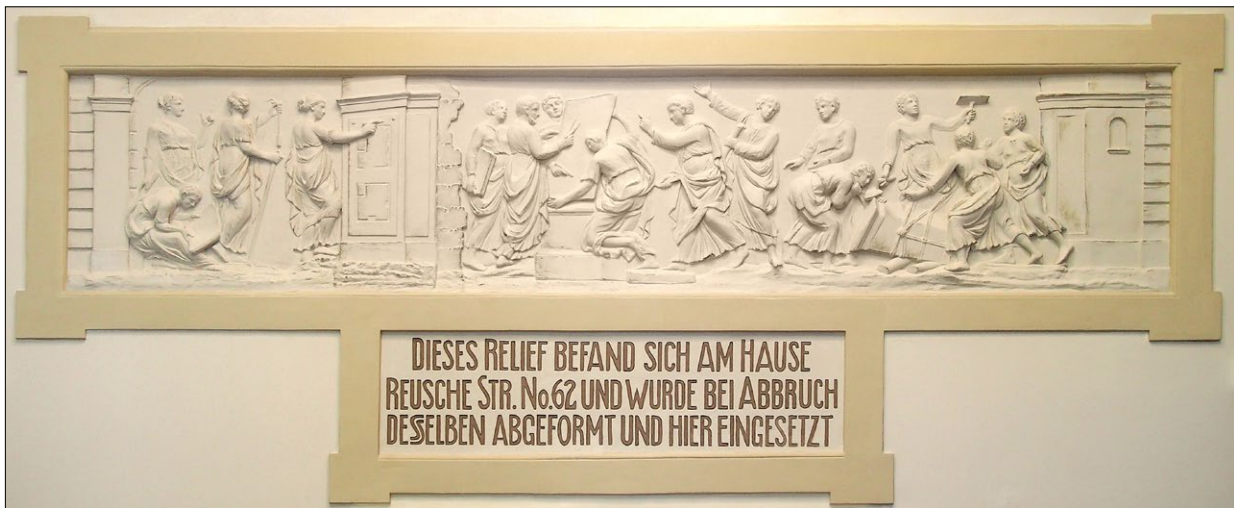
Ryc. 5. Gipsowa replika reliefu z wyburzonego domu przy ul. Ruskiej 62 na III piętrze budynku E-1 po pracach konserwatorskich w grudniu 2018, 2019; fot. D. Oleś.

Fig. 5. A plaster replica of the relief from the demolished house at 62 Ruska Street on the fourth floor of building E-1, after conservation work in December 2018, 2019; photo by D. Oleś.

Nieliczne prace konserwatorskie z przełomu lat 2018 i 2019 objęły również konserwację reliefu w holu przed aulą na III piętrze. Odlana przez sztukatorów gipsowa replika dekoracji z wyburzanego domu przy ul. Ruskiej 62 we Wrocławiu, przedstawiająca sztukę budowania w stylu antycznym, pasowała tematycznie

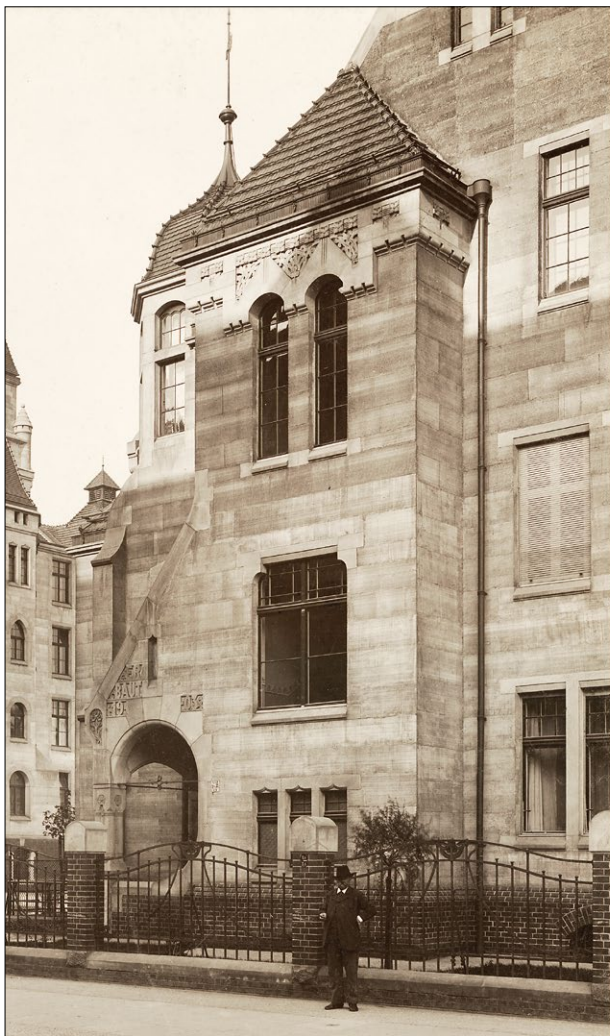
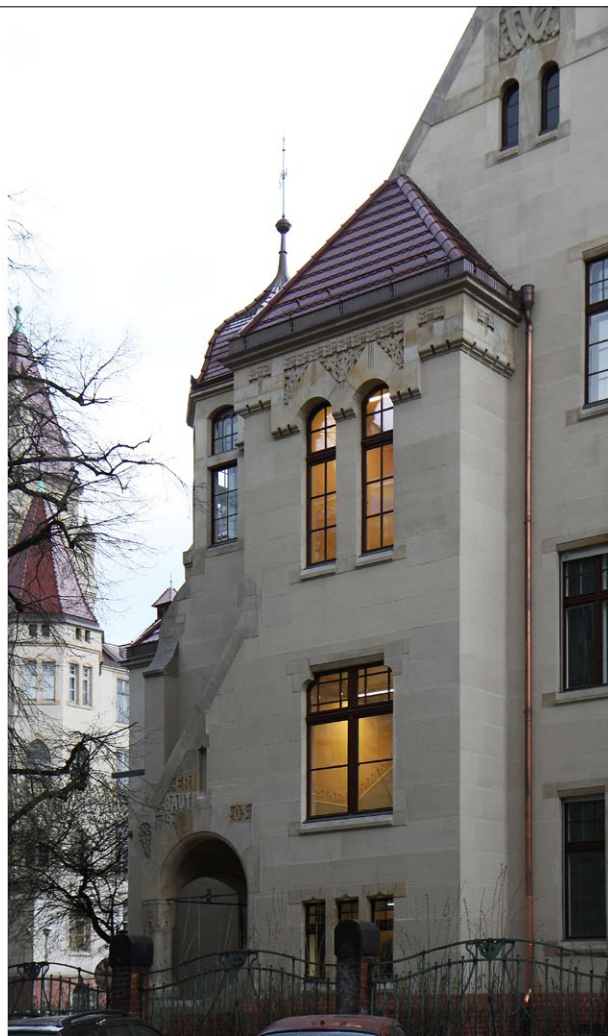
Ryc. 9. Fragment elewacji zachodniej budynku E-5 w 1904 [Biblioteka Uniwersytecka we Wrocławiu, sygn. 1167]; stan po zakończeniu prac remontowych w 2016; fot. współczesna A. Gryglewska.

Fig. 9. Fragment of the west facade of building E-5 in 1904. [Biblioteka Uniwersytecka we Wrocławiu, sign. 1167]; state after completion of renovation works in 2016; contemporary photo by A. Gryglewska.

1970s and a place where the properties of peat were studied. Its adaptive reuse as a laboratory led to damage to its structure (Klein ceilings), and insulation, and led to the building becoming damp. The scope of the renovation work done in the years 2014–2016 included the complete replacement of the roof covering with the reconstruction of chimneys, flashing and the drainage system, the laying of new plasters, the repair and infilling of stone elements, while maintaining the methods and materials set for the renovation of the facade and roofing of building E-1. An inscription that informed about the building's completion year was uncovered from beneath a layer of mortar. Almost 100% of the historic windows (with reconstruction of wooden roller blinds) and doors were renovated (Fig. 9).

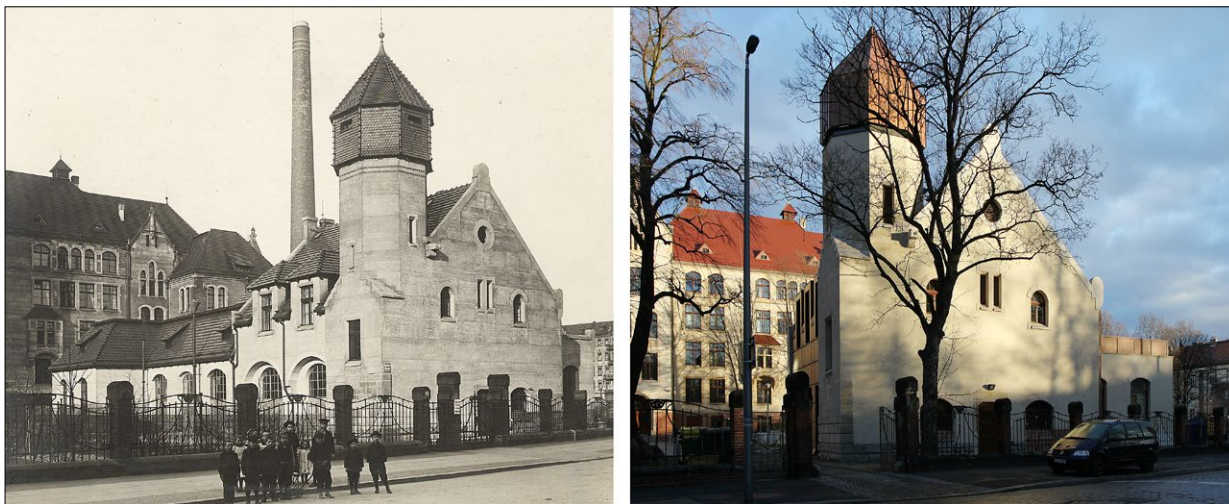
Ryc. 11. Laboratorium maszynowe (obecnie E-3, Biblioteka Architektury Politechniki Wrocławskiej) ok. 1907 [Biblioteka Uniwersytecka we Wrocławiu, sygn. 818] oraz po częściowej rekonstrukcji w latach 2015–2016, 2017; fot. A. Gryglewska.

Fig. 11. Machine laboratory (present-day E-3, Library of Architecture of the Wrocław University of Science and Technology) ca. 1907. [Biblioteka Uniwersytecka we Wrocławiu, sign. 818] and after partial reconstruction in 2015–2016, 2017; photo by A. Gryglewska.

without a water tower, as a shop hall for the Faculty of Communication. At that time, its gabled roof was removed, the upper parts of the gables and the tower top were demolished, and the details and inscriptions carved in stone were plastered over. In the years 2015–2016, the outline of the southern gable and the upper part of the tower of the former pumping station were reconstructed (Fig. 11). The stonework was repaired (gable caps, corners with pinnacles, a gargoyle, window frames), and plastering was done according to the method developed for the entire campus. The inscription with the date of construction and a granite wall of the *opus quadratum* type made on the tower's base in three variants of rustication, differing in terms of stonework, texture and edges, as a presentation for students of the construction school, were cleaned. The rest of the building's mass was given a contemporary form, while retaining its dimensions, colors and textures of historical materials.

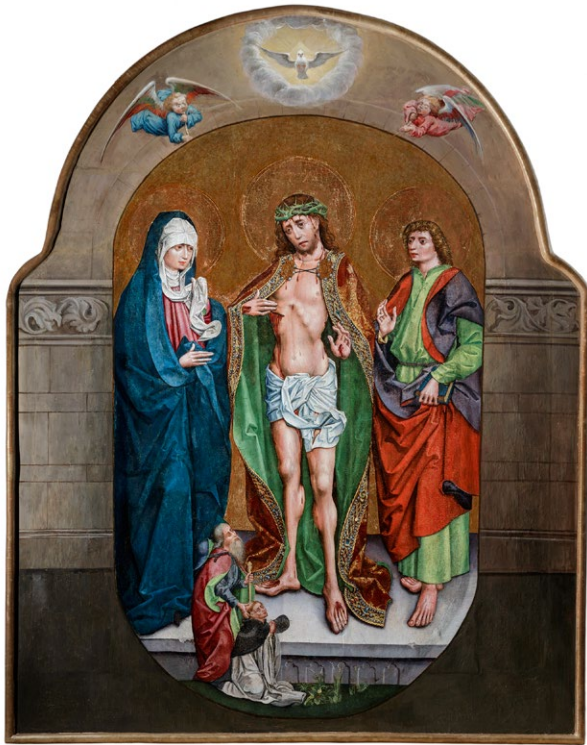
Ryc. 1. *Chrystus Bolesny, Matka Boska i św. Jan Ewangelista*, awers obrazu w kościele parafialnym w Kurozwałkach (stan po konserwacji w 2020); fot. D. Podosek.

Fig. 1. *Man of Sorrows, the Virgin Mary, and St. John the Evangelist*, obverse of the painting in the parish church at Kurozwałki (after a conservation treatment conducted in 2020); photo by D. Podosek.

Tablica późnogotycka ma kształt owalu o ściętych prostobokach (wys. 163 cm, szer. 100 cm). Jej krawędzie są od góry i dołu obustronnie (awers i rewers) sfazowane, natomiast nie wiadomo, czy fazowane są także niewidoczne obecnie boki. Owalna tablica jest wtórnie osadzona w wykonanym z drewna prostokątnym polu, zamkniętym łukiem nadwieszonym, którego lico zostało zrównane z licem owalu. W ten sposób obraz został wtórnie powiększony do wymiarów 195 x 150 cm i ujęty wąskim półwałkiem obramowania (ryc. 1, 2). Gotycka tablica przedstawia stojącego na złotym tle (gładkim, z widocznym fragmentarycznie pierwotnym, z wytłaczanym motywem rombu z dekoracją ornamentalną) (ryc. 3) na zamkniętym wieku sarkofagu Chrystusa Bolesnego, wskazującego ranę w boku i odzianego w purpurowy płaszcz. Po bokach zwracają się ku niemu Matka Boska i św. Jan Ewangelista. Poniżej na ukwieconej ziemi klęczy niewielka postać fundatora odzianego w chórowy strój kanonika regularnego laterańskiego w towarzystwie swego patrona św. Jakuba Starszego, który poleca go Zbawcy.

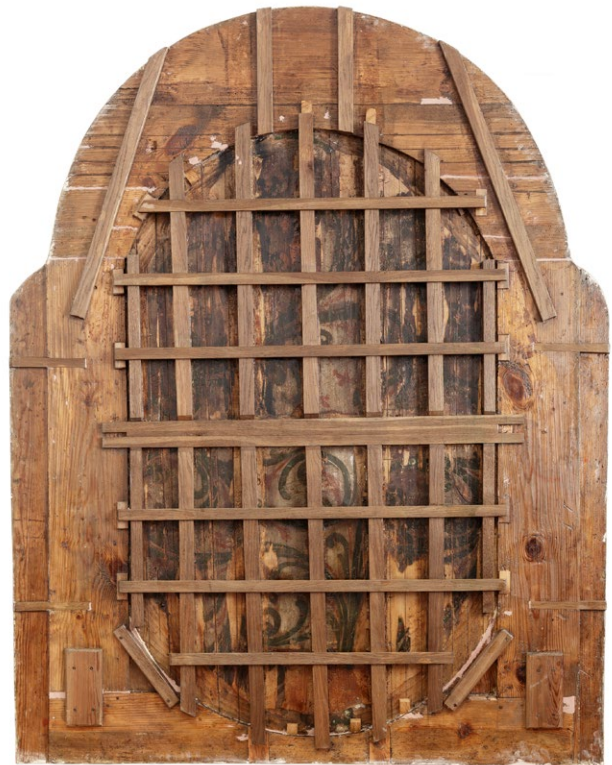
Ryc. 2. *Chrystus Bolesny, Matka Boska i św. Jan Ewangelista*, rewers obrazu w kościele parafialnym w Kurozwałkach (stan po konserwacji w 2020); fot. D. Podosek.

Fig. 2. *Man of Sorrows, the Virgin Mary, and St. John the Evangelist*, reverse of the painting in the parish church at Kurozwałki (after a conservation treatment conducted in 2020); photo by D. Podosek.

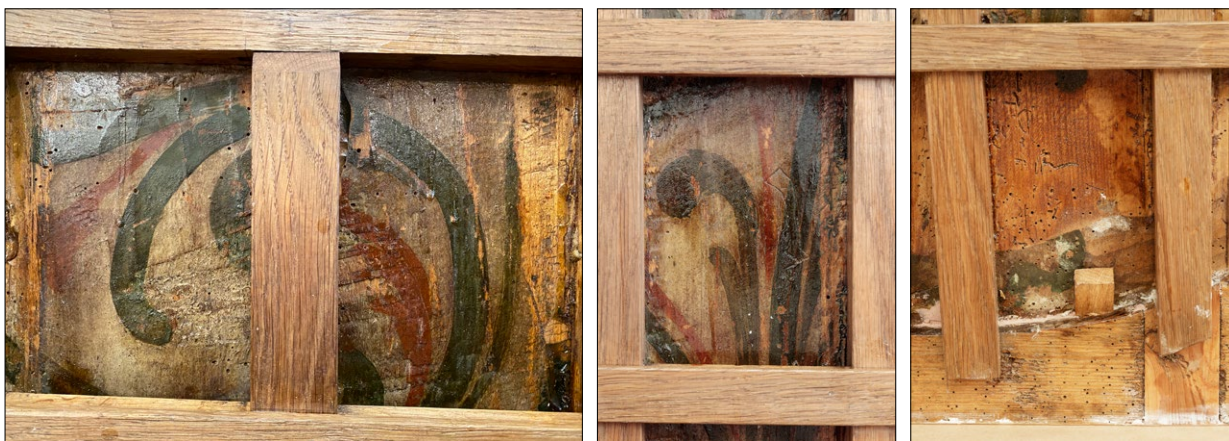
Fig. 4a–c. Details of the vegetal decoration on the reverse of the panel; photo by D. Podosek.

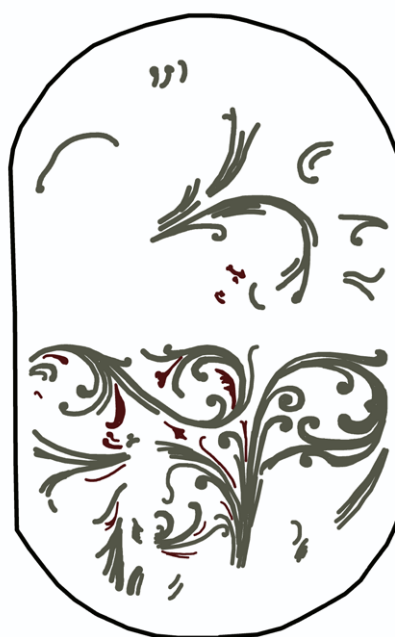
Fig. 5. Tracing of the vegetal decoration on the reverse of the panel; drawing by E. Gruszczyńska.

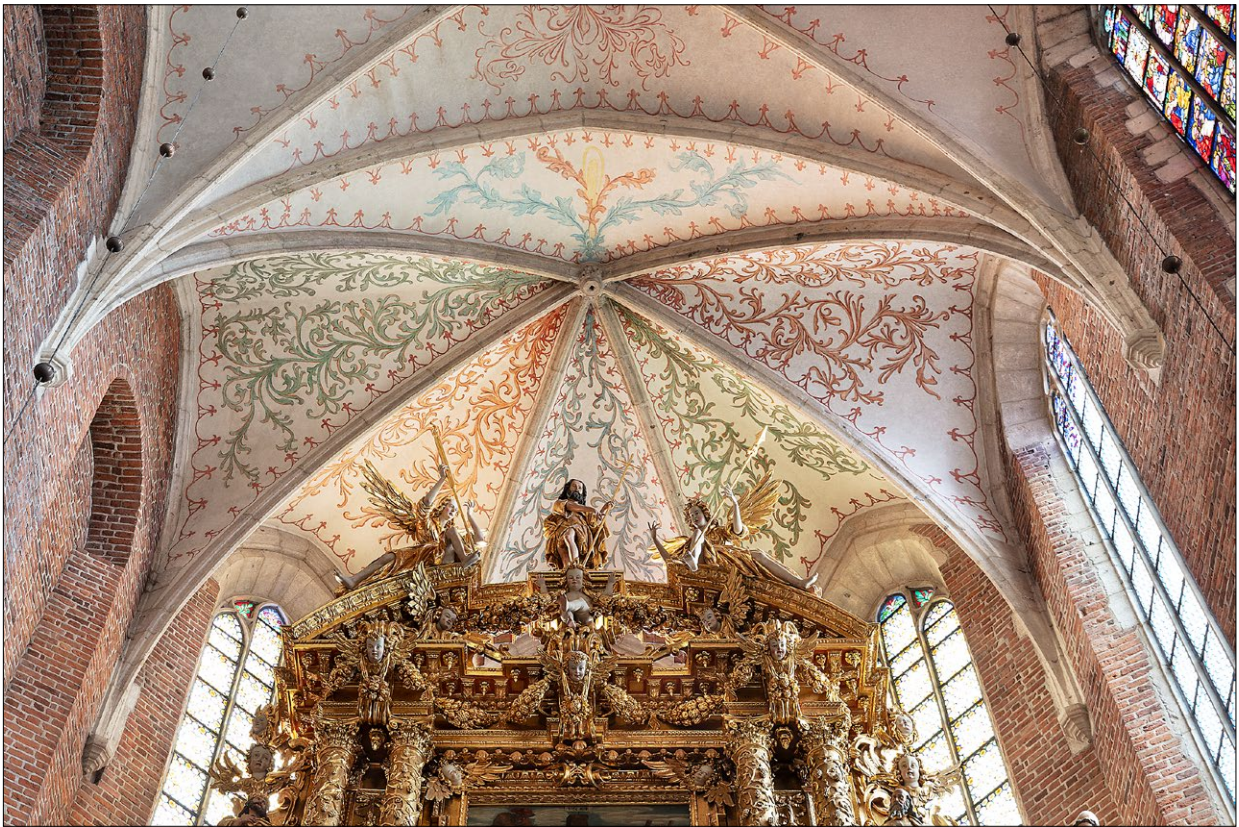
Fig. 10. Decoration of the vaulted ceiling in the chancel of Corpus Christi church in Cracow, reconstruction based on relics from the beginning of the fifteenth century; photo by D. Podosek.

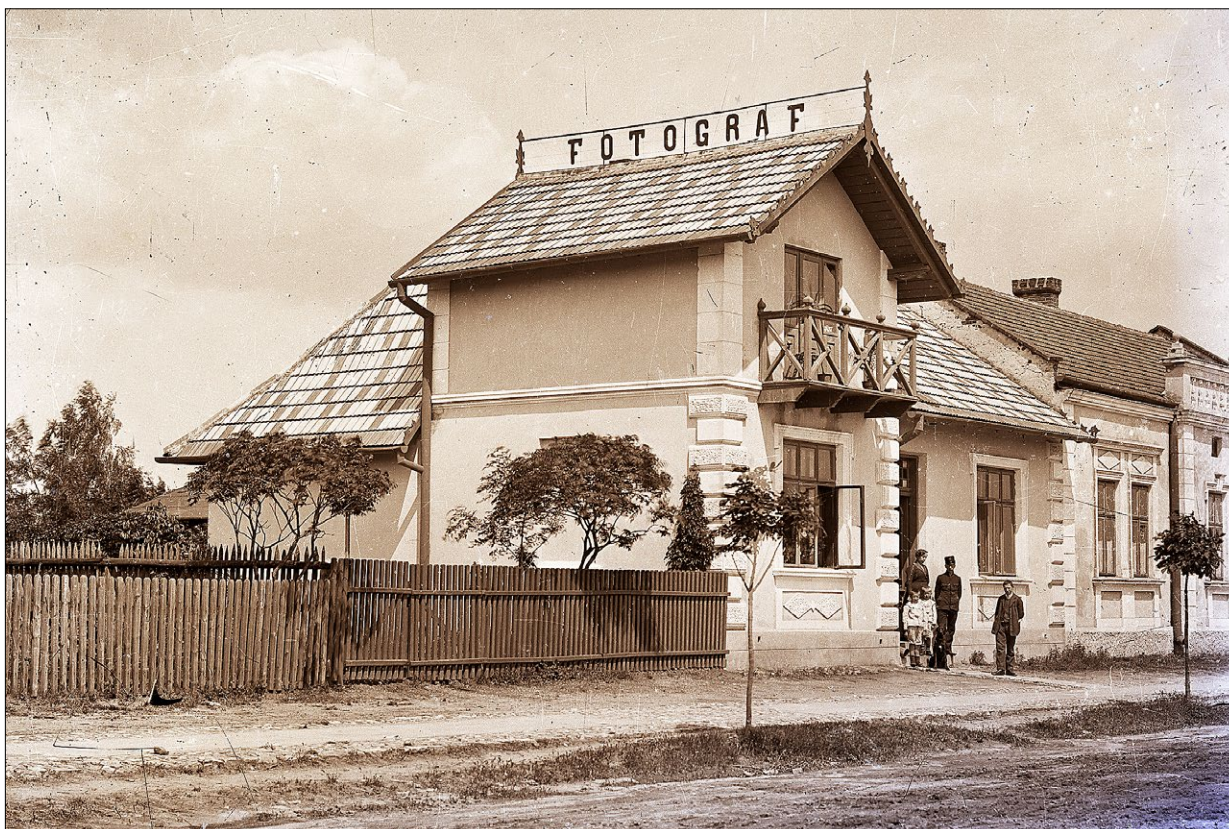
Fig. 4. The house of August Jaderny with the photography studio headquarters, 1906, photo by August Jaderny, glass negative, 12 × 16 cm; collection of the Jadernówka Museum of the History of Photography.

Current research confirms that the discussed establishment was the first stationary photography studio with a professional glassed-in photographic studio in Mielec [Halisz 2006, p. 6]. It was founded by August Jaderny (1869–1921), a native of Lviv, who learned the trade in Lviv, apprenticing in the studio of Dawid Mazur and Karol Roszkiewicz. He then underwent two years of training in Jarosław at the renowned Photographic Artistic Studio of Bernard Henner, one of the first students of the famous French photographer and inventor Louis Lumière [Stojak 2006]. After completing his apprenticeship, Jaderny started working as an itinerant photographer, traveling around Galicia [Halisz 2006, p. 7]. It was in this way that he arrived in Mielec in 1898, where he decided to settle permanently a year later [*Zakład Fotograficzny Jadernych w Mielcu*]. After several years of operating in rented premises, Jaderny decided to build his own house along with a photography studio, located in a strategic place on the main road leading to the railway station. On the ridge of the roof, he placed an inscription reading "FOTOGRAF" that was visible from afar (Fig. 4).

The single-story house with a usable attic, designed by architect Stanisław Bronisławski, was built between 1904 and 1906 [Halisz 2006, p. 8]. The heart of the studio was located in the photographic atelier with full glass roof, adjacent to the residential part of the house. It was constructed according to a classic design—the wall and roof on the northern side were made of glass, while the remaining walls were structural elements of the house. The western wall served as the primary backdrop for the photographs taken there. The pho-

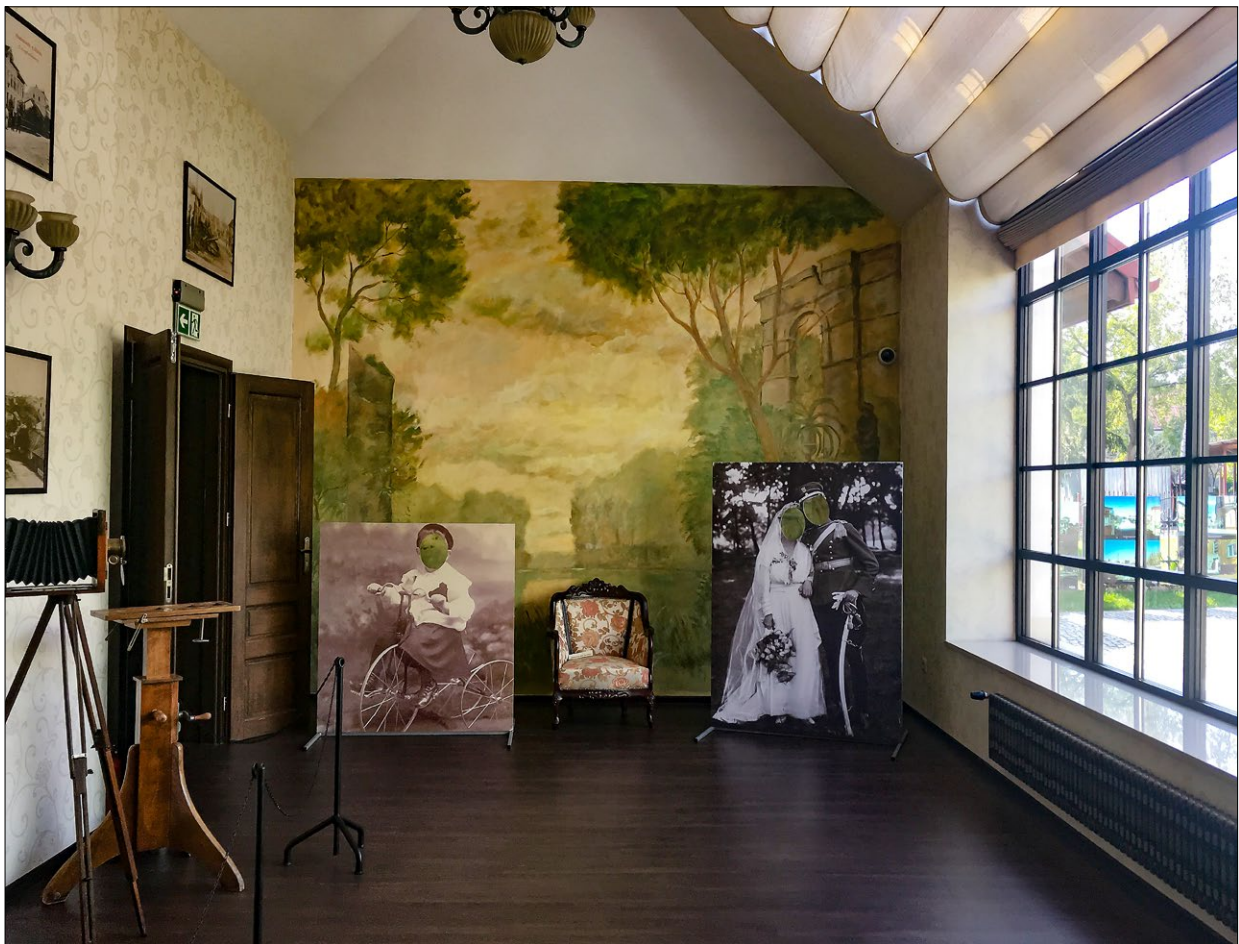
Fig. 5. Interior of the historic photographic studio in “Jadernówka”, 2016; photo by K. Gębarowska.

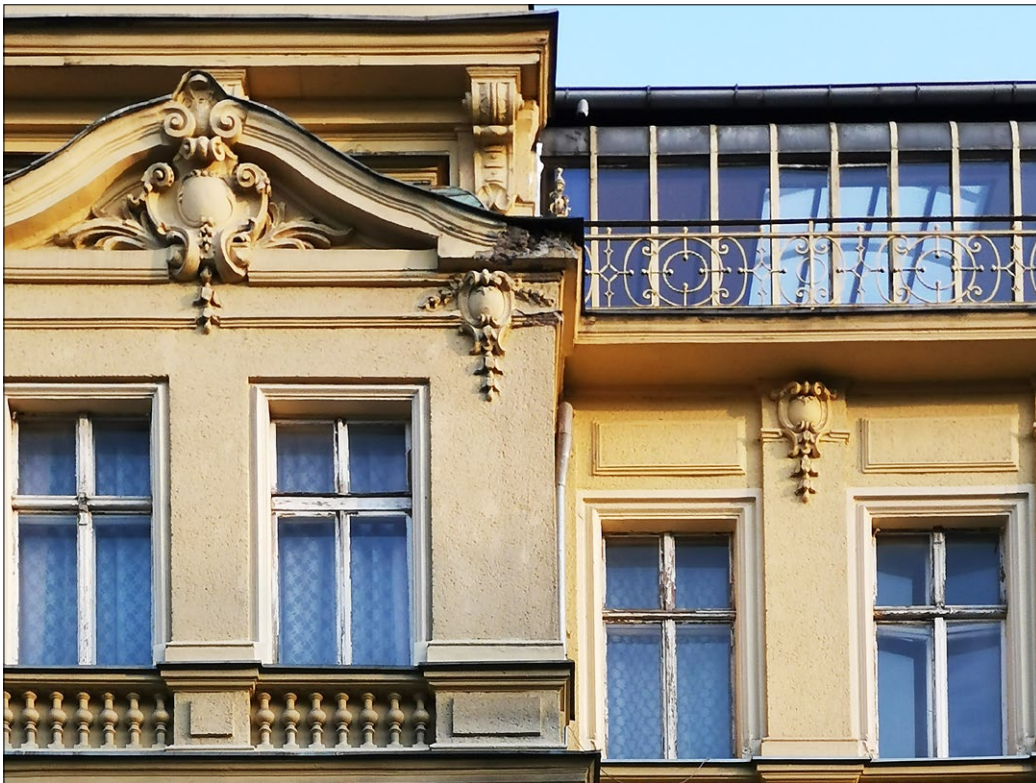
Fig. 7. Photographic studio with full glass roof at 24 Bałuki Street with extended observation deck, 2020; photo by M. Szymanik.

The tenement house was built in the typical eclectic forms of the late nineteenth century, with references to Baroque [https://zabytek.pl/pl/obiekty/g-239737]. In keeping with the character of a tenement built in the Wohn- und Geschäftshaus style, shops and a restaurant were located on the ground floor, while the upper floors were reserved for higher-standard apartments. The central part of the attic floor, facing Bałuka Street, was designed as a glass wall with a slightly protruding viewing terrace. This had practical applications: in winter, it allowed the photographer to clear snow from the photographic studio located there (Fig. 7).

gnacji strychowej od ul. Bałuki opracowano w formie przeszklonej ściany z lekko wysuniętym ku ulicy tarasem widokowym. Miało to zastosowanie praktyczne: w czasie zimy pozwalało fotografowi na odśnieżanie znajdującej się tam altany fotograficznej (ryc. 7).
