Proaktywne podejście geotechniczne do zachowania dziedzictwa kulturowego i naturalnego: przypadek San Leo we Włoszech

Proactive Geotechnical Approach to Preserve Cultural and Natural Heritage: The Case of the Town of San Leo in Italy

Cytowanie / Citation: Przewłócki J., Zabuski L. Proactive Geotechnical Approach to Preserve Cultural and Natural Heritage: The Case of the Town of San Leo in Italy. *Wiadomości Konserwatorskie – Journal of Heritage Conservation* 2024, 79:19–36

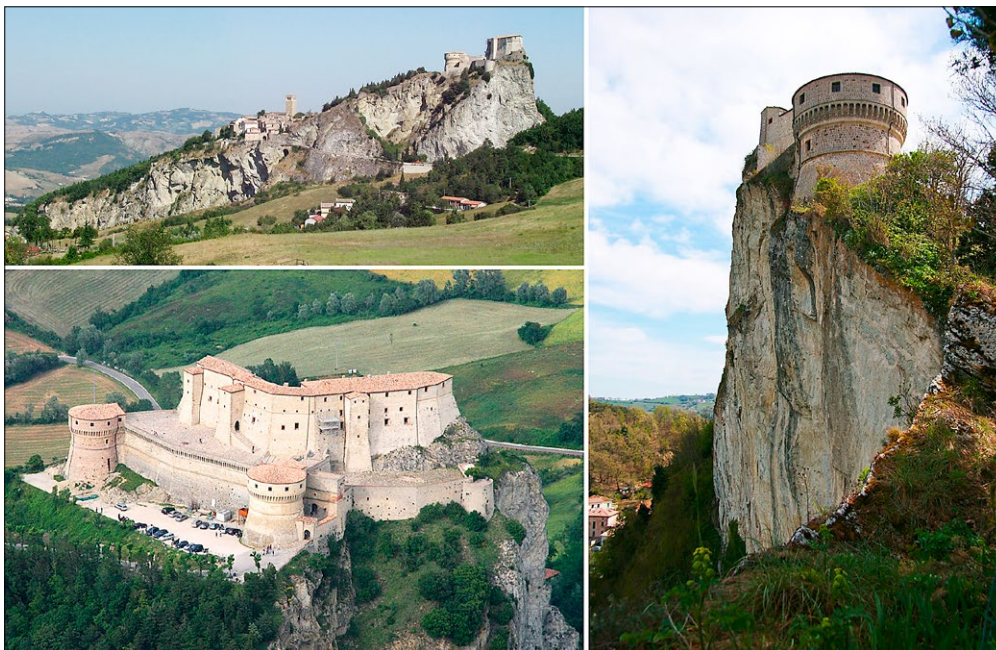
San Leo is one of the most beautiful town in Italy. It is rich in historical monuments and has crucial cultural heritage. The town is located in the northern Apennine Mountain region of Montefeltro on a rock slab measuring 500×600 m (approx. 300,000 m²), elevated 50–120 m above the surface of the surrounding terrain, at an altitude of about 660 m a.s.l. (Fig. 1). The rock massif is surrounded by near-vertical and overhanging cliffs.

Ryc. 1. Miasto San Leo i twierdza Rocca Fortezza, 2015; autorem wszystkich fotografii jest L. Zabuski.
 Fig. 1. The town of San Leo and Rocca Fortezza, 2015; all photos by L. Zabuski.

The Rocca Fortezza stone fortress (Fig. 1) was built on an uplifted high rock reusing the walls of an ancient Roman fort from the third century AD. Initially, this Roman fort had no fortifications, as the rock massif on which it is built is surrounded by steep slopes. The fort was remodeled and expanded many times over centuries. The use of gunpowder weapons necessitated the construction of a new fortress. Architect Francesco di Giorgio Martini began working on this in the fifteenth century. The walls were tilted slightly inward and reinforced with earth to form a defensive rampart. This reduced the impact force and penetration of cannonballs. Three large squares were built into the structure of the fortress for rolling heavy cannons, and artillery batteries were designated at each major point. The fortress repeatedly repelled attacks by invaders with varying results. Its location on the steep rock enabled unwanted visitors to be spotted from a long distance.

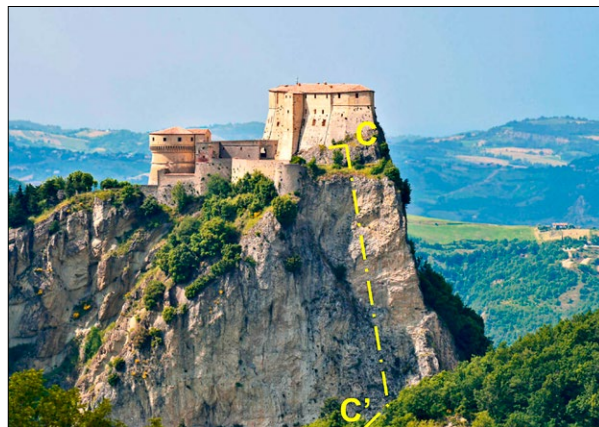
Ryc. 6. Widok wschodniego klifu z zaznaczonym przekrojem C-C', 2015.

Fig. 6. View of eastern cliff with cross-section C-C' marked, 2015.

The third C–C' cross-section analyzed is shown in Figure 6. It differs significantly from the other two. It is an almost vertical wall, above which is Rocca Fortezza. A potential rockfall or outburst at this location could cause damage or collapse of the fortress. Due to the relatively large distance (i.e., $300\text{--}400$ m) from section A–A' and the different spatial orientation of the cliff, the geotechnical parameters given in Tables 1 and 2 for this section are not representative. Therefore, the deformation analysis was carried out based, among other things, on geotechnical parameters summarized in Tables 3 and 4 [D'Ambra et al. 2004, pp. 103–113]. In this case, a detailed numerical analysis was carried out, the cliff stability factor was calculated, and engineering countermeasures in the form of long anchors were designed.

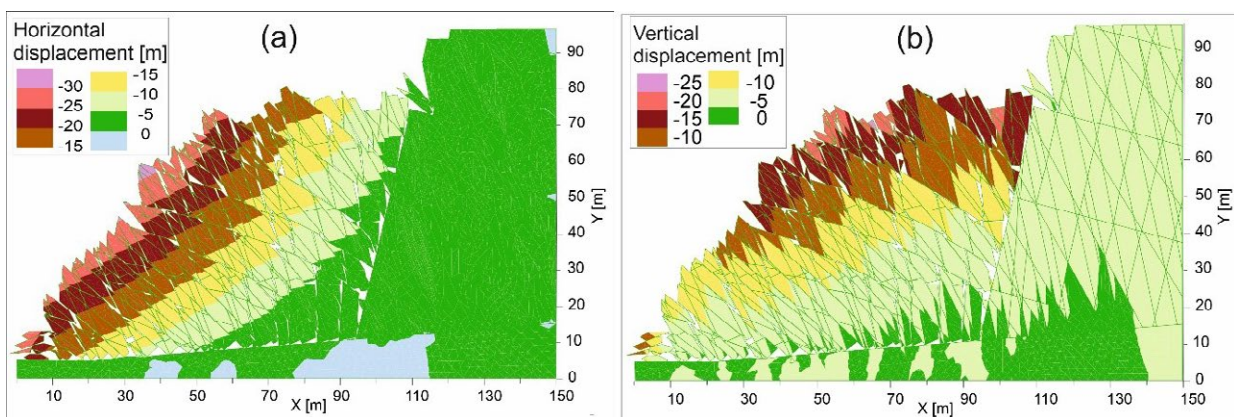
Ryc. 8. Przekrój B–B': pole przemieszczenia: a) poziomego, b) pionowego, w końcowej fazie symulacji procesu deformacji.

Fig. 8. Cross-section B–B': displacement field a) horizontal, b) vertical, at the final stage of the simulation of the deformation process.

It was assumed that the joints parameters in cross-section B–B' are the same as in cross-section A–A' (Table 2). It was also assumed that due to the similarity of the geometry of the cliff wall and the geotechnical properties of the rock massif, the mechanism of landslide processes in both cross-sections would be similar. Figures 8a and b show the simulation results in the form of horizontal and vertical displacement fields, respectively, at the final stage of the numerical simulation. The horizontal displacement is about 30 m and dominates the vertical one, which is about 25 m; this is due to weakening and sliding at the contact between the rock massif and the underlying clay shale. The initial phase of the simulation is dominated by the toppling. The maximum angle of counterclockwise rotation is 26.68°. As the displacement increases, the rotation decreases, and in the final stage of the simulation
