Zespół dawnej Szkoły Rzemiosł Budowlanych i Wyższej Szkoły Budowy Maszyn we Wrocławiu – badania, rekonstrukcja i konserwacja detalu i dekoracji architektonicznej z początku XX w.

Complex of the Former Building Crafts School and the Higher School of Machine Construction in Wrocław: Investigation, Reconstruction and Conservation of Early-Nineteenth-Century Detail and Architectural Ornamentation

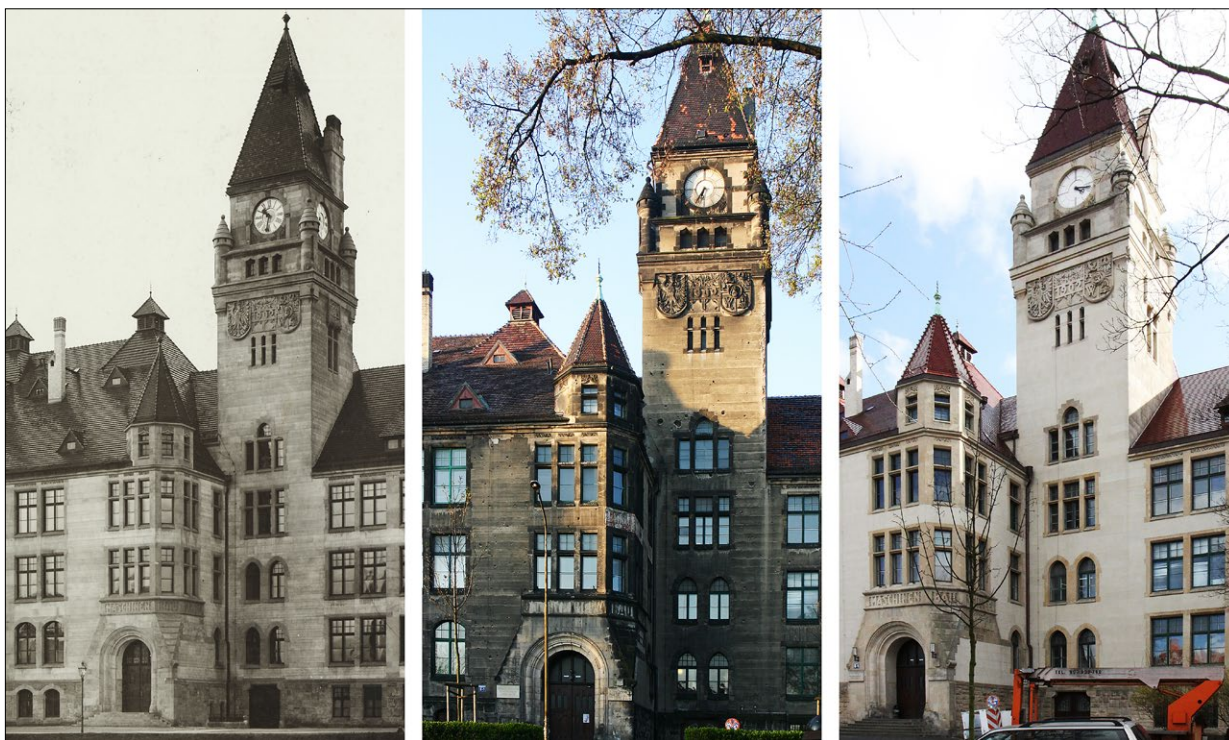
Ryc. 2. Fragment fasady budynku E-1 w 1904 [Biblioteka Uniwersytecka we Wrocławiu, sygn. 1168]; stan przed remontem w 2008; stan po remoncie elewacji i dachu w 2015; fot. współczesne A. Gryglewska.

Fig. 2. A fragment of the facade of building E-1 in as seen in 1904 [Biblioteka Uniwersytecka we Wrocławiu, sign. 1168]; condition before renovation of 2008; condition after renovation of facade and roof in 2015; contemporary photo by A. Gryglewska.

i poddaszu tylko niewielką liczbę oryginalnych gąsiorów i ich zakończeń, pojedyncze dachówki szczytowe z lukarn, klinowe do wykonania koszy, niewielką ilość dachówki wieżowej, jedną płytkę z ciemnoszarego łupka, którym pokryte były boki lukarn, a także fragment pokrycia z dachówki szklanej (została ponownie zamontowana na dachu). Potwierdzono słuszność przyjętej w założeniach projektowych zasady wymiany całego pokrycia dachu i możliwość zastosowania zbliżonych do pierwotnych materiałów, kolorystyki, form detali, metod krycia („podwójnie w koronkę”, „w łuskę”). Doprecyzowano kolor angoby pokrywającej ceramiczną dachówkę i łupka oraz różnorodność ceramicznych detali. Opierzenia, rynny osłonięte attyką z blachy falistej i rury spustowe zostały odtworzone w pierwotnej formie. Ze względów technicznych do wykonania opierzeń i systemu odwodnienia użyto blachy miedzianej (zamiast pierwotnej cynkowej lub stalowej ocynkowanej, malowanej w kolorze rudoczerwonym i czarnym). Nie wykonano też zaokrąglonych koszy z dachówki klinowej. Szpice z blachy miedzianej nad wieżami i wieżyczkami wentylacyjnymi zostały poddane konserwacji, dwa zrekonstruowano (nad wieżyczką wentylacyjną od strony ul. Rozbrat i w formie kwiatu – nad daszkiem od strony ul. Prusa). Przywrócono na podstawie historycznej dokumentacji oryginalny kształt i kamienną okładzinę kominą przy wieży zegarowej w miejscu wymurowanego z cegły w latach 70. XX w., wieżyczkę wentylacyjną nad aulą, a nawet powiązany z lokalizacją wież i kominów układ instalacji odgromowej z 1904 r. (ryc. 2).

the clock tower were reconstructed based on historical documentation, in place of one that was built in brick in the 1970s, the ventilation turret above the auditorium, and even the lightning protection system from 1904, which is related to the location of the towers and chimneys (Fig. 2).

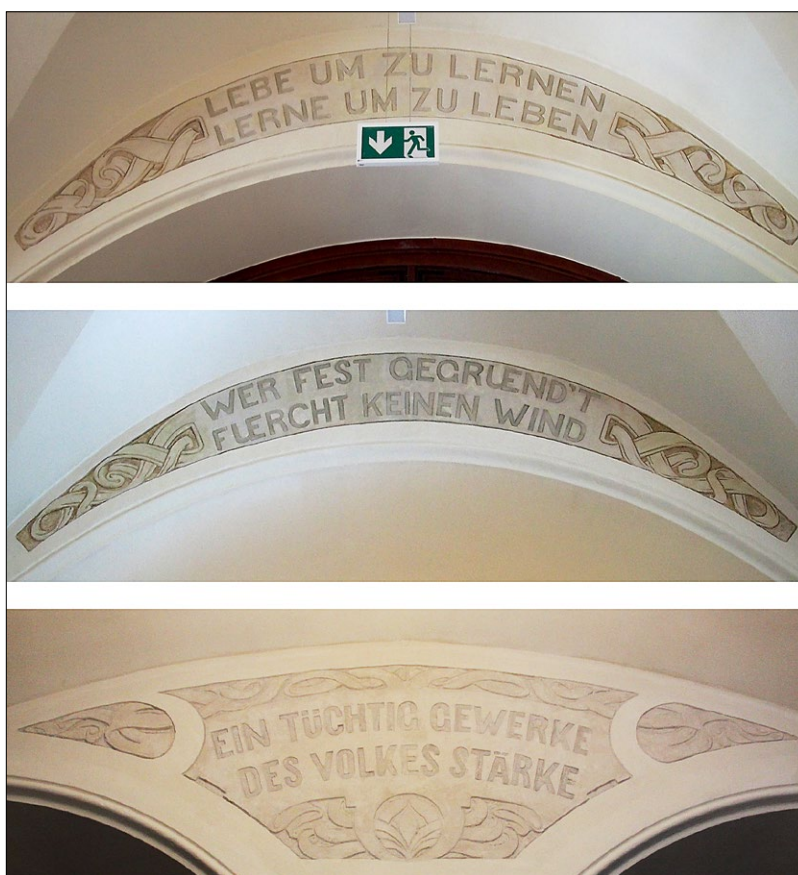
Ryc. 4. Wykonane w zaprawie reliefy z sentencjami odsłonięte na korytarzu I piętra i w holu na parterze budynku E-1 po ukończeniu prac konserwatorskich w styczniu 2019; fot. D. Oleś.

Fig. 4. Mortar reliefs with the maxims uncovered in the corridor of the second floor and in the lobby on the first floor of building E-1 after restoration work was completed in January 2019; photo by D. Oleś.

wacji w latach 2017–2019 w trakcie prac remontowych we wnętrzach gmachu szkoły (ryc. 4). Dwa podobne napisy wykonane metodami sztukatorskimi, znajdujące się na gurtach sklepienia na korytarzu I piętra, zostały również oczyszczone z wtórnie użytej zaprawy i farb. Prace konserwatorskie polegały na wzmocnieniu powierzchni roztworem paraloиду, podklejeniu, uzupełnieniu ubytków i delikatnym scaleniu farbą laserunkową. Lokalizacja sentencji „LEBE UM ZU LERNEN, LERNE UM ZU LEBEN” („Żyj, by się uczyć, ucz się, by żyć”) była znana od 2009 r., natomiast kolejny napis (naprzeciwko) okazał się niespodzianką. „WER FEST GEGRUEND'T FUERCHT KEINEN WIND” („Kto ma mocne fundamenty, nie obawia się wiatru”) – ta maksyma niosła uczniom przekaz o podwójnym znaczeniu, dotyczącym zarówno „sztuki budowania”, jak i budowania życia zgodnie z tradycją chrześcijańską¹⁵. Została odkryta „dzięki” wykonaniu bruzdowania pod przewody elektryczne przez kluczowe do odczytania reliefu litery.

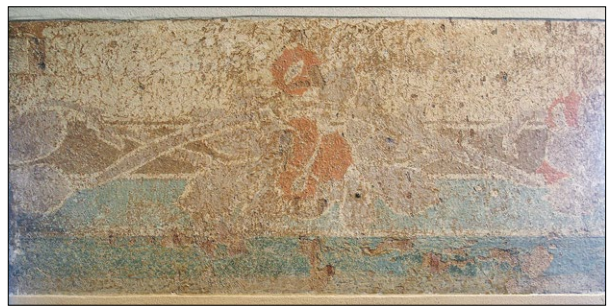
Ryc. 7. Świadek fryzu w holu na parterze budynku E-1 po konserwacji ukończonej w styczniu 2019; fot. D. Oleś.

Fig. 7. Preserved original fragment of the frieze in the lobby on the first floor of building E-1 after conservation completed in January 2019; photo by D. Oleś.

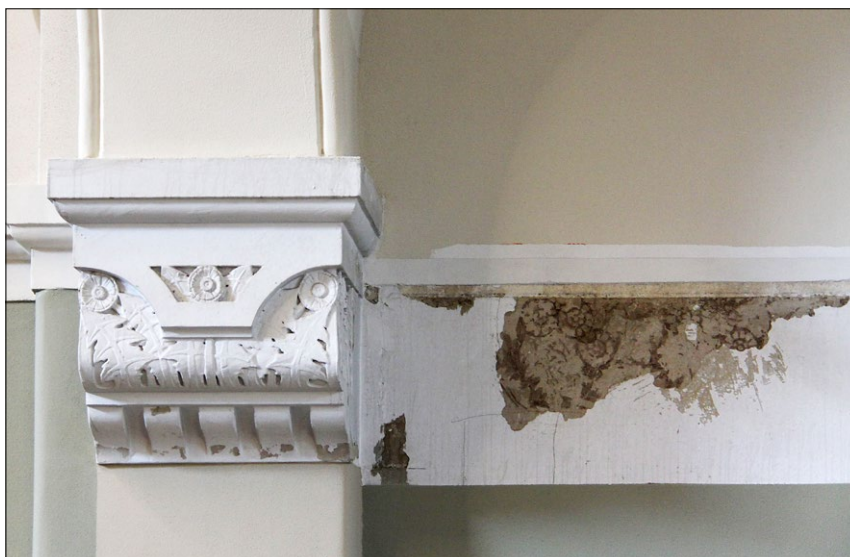
Ryc. 8. Fryz malowany w kolorze sepia z motywem dziewięcisiła, odkryty podczas prac malarskich w latach 2018–2019 na ścianie klatki schodowej przy auli w budynku E-1, 2019; fot. A. Gryglewska.

Fig. 8. Frieze painted in sepia color with a carline motif, discovered during painting work in the years 2018–2019 on the wall of the staircase next to the auditorium in building E-1, 2019; photo by A. Gryglewska.

remontu, na ścianie klatki schodowej przy auli, malowanego w odcieniach sepia szerokiego pasa fryzu z motywem kwiatu i liści dziewięcisiła (ryc. 8). Zakres projektu i prac konserwatorskich nie objął wnętrza auli z jej dekoracją malarską i snycerską.

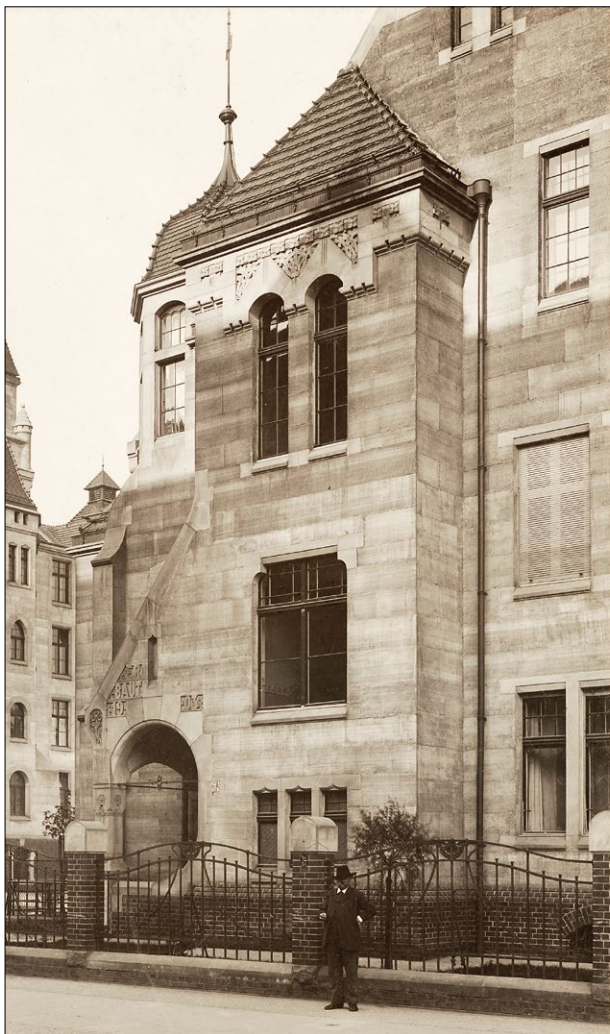
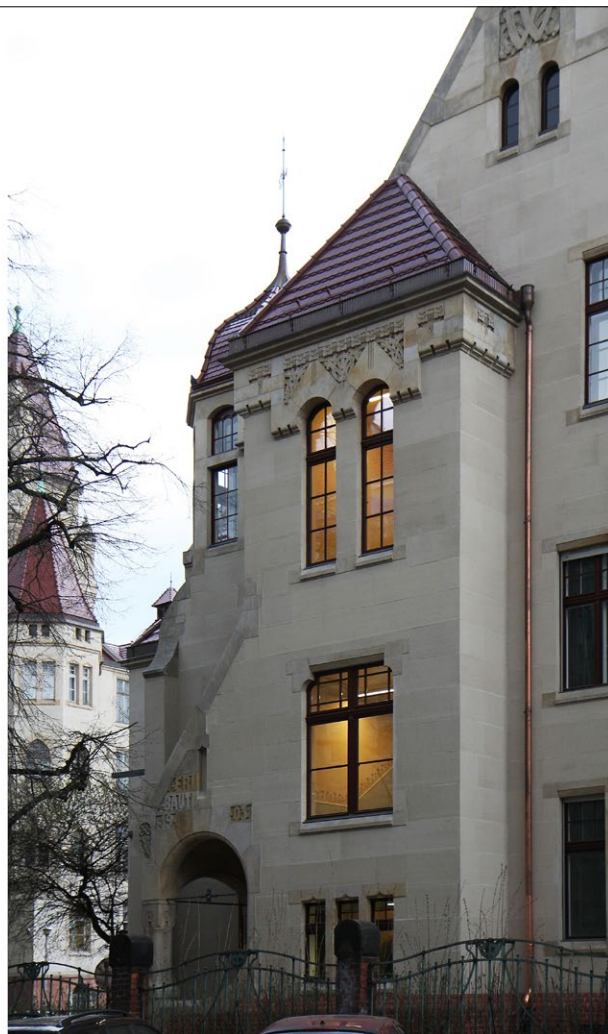
Ryc. 9. Fragment elewacji zachodniej budynku E-5 w 1904 [Biblioteka Uniwersytecka we Wrocławiu, sygn. 1167]; stan po zakończeniu prac remontowych w 2016; fot. współczesna A. Gryglewska.

Fig. 9. Fragment of the west facade of building E-5 in 1904. [Biblioteka Uniwersytecka we Wrocławiu, sign. 1167]; state after completion of renovation works in 2016; contemporary photo by A. Gryglewska.

Budynek mieszkalny, nieznacznie uszkodzony w 1945 r. (w obrębie poddasza), po odbudowie zamieszkały przez profesora Stanisława Tołpę, stał się w latach 70. XX w. siedzibą Katedry Botaniki Akademii Rolniczej i miejscem prowadzenia badań nad właściwościami torfu. Jego przebudowa na laboratorium spowodowała naruszenie konstrukcji (uszkodzone stropy Kleina), izolacji, doprowadziła do zawilgocenia budynku. Zakres prac remontowych z lat 2014–2016 obejmował całkowitą wymianę pokrycia dachu z rekonstrukcją kominów, opierzeń i systemu odwodnienia, wykonanie nowych tynków, uzupełnienie ubytków i naprawę elementów kamiennych, z zachowaniem metod i materiałów ustalonych przy remoncie elewacji i pokrycia dachu budynku E-1. Spod zaprawy odsłonięto napis informujący o roku ukończenia budowy. Poddano renowacji niemal 100% zabytkowych okien (z rekonstrukcją drewnianych rolet) i drzwi (ryc. 9).

1970s and a place where the properties of peat were studied. Its adaptive reuse as a laboratory led to damage to its structure (Klein ceilings), and insulation, and led to the building becoming damp. The scope of the renovation work done in the years 2014–2016 included the complete replacement of the roof covering with the reconstruction of chimneys, flashing and the drainage system, the laying of new plasters, the repair and infilling of stone elements, while maintaining the methods and materials set for the renovation of the facade and roofing of building E-1. An inscription that informed about the building's completion year was uncovered from beneath a layer of mortar. Almost 100% of the historic windows (with reconstruction of wooden roller blinds) and doors were renovated (Fig. 9).

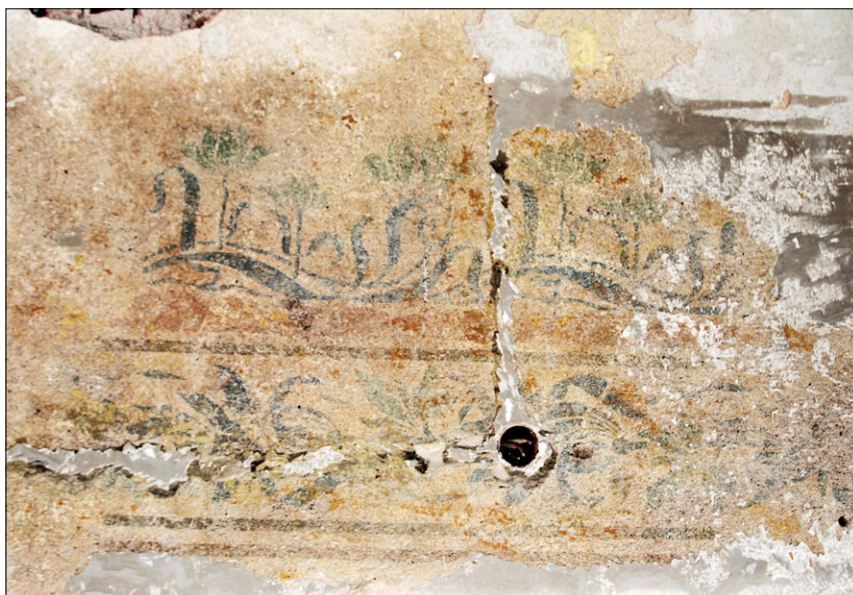
Ryc. 10. Próby użycia szablonów do wykonania fryzów z czasu budowy ok. 1903, odkryte w 2015 na ścianie pokoju na I piętrze budynku E-5; fot. A. Witkowska.

Fig. 10. Attempts to use stencils to make friezes from the time of construction circa 1903 discovered in 2015 on the wall of a room on the first floor of building E-5; photo by A. Witkowska.
