SITZUNGSBERICHTE  
DER  
KÖNIGLICH PREUSSISCHEN  
AKADEMIE DER WISSENSCHAFTEN  
ZU BERLIN.

Bericht über die Corrosion des Sandsteinmaterials  
der Tempelbauten auf Philae.

Von Dr. L. BORCHARDT.

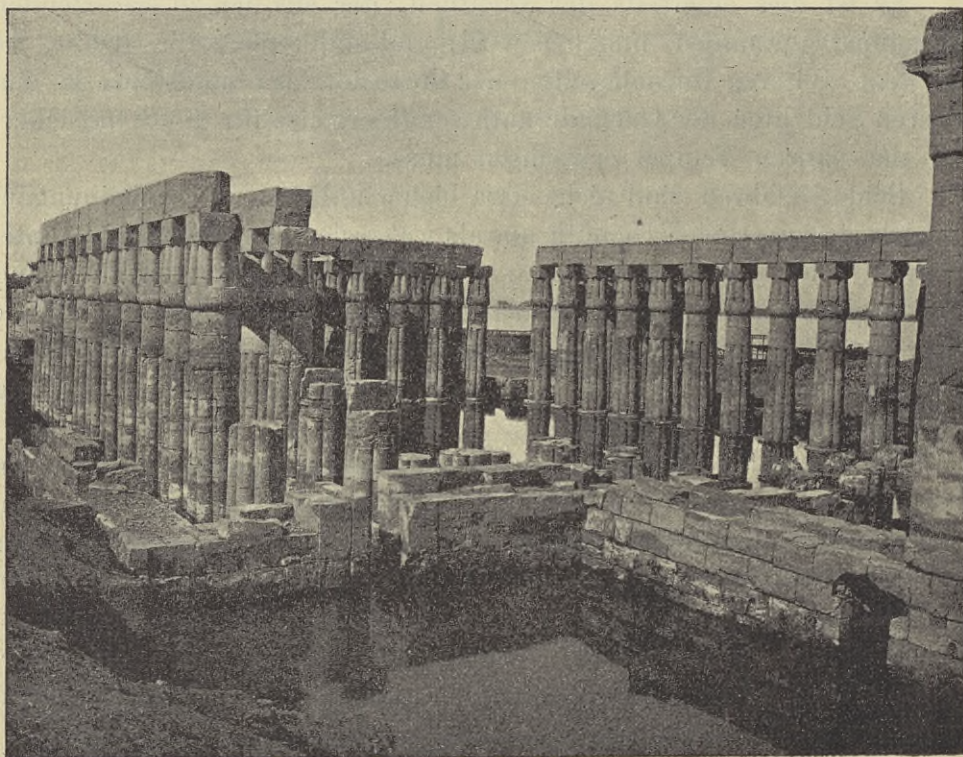
*Abb. 2.*

Tempel von Luqсор während der Überschwemmung. Hof Amenophis' III. von NO. gesehen.

Nr. 1 und 2 geben Theile des Luqsortempels wieder, Nr. 3 und 4 sind dem Karnaktempel entnommen.

Beim Tempel von Luqsor haben wir eine nach den verschiedenen Höhenlagen der Fussböden in den einzelnen Theilen der langgestreckten Anlage zwischen 1<sup>m</sup>.25 und 3<sup>m</sup>.35 variirende Überfluthung, wenn wir das Hochwasser von 1887, das an dieser Stelle bis auf 78<sup>m</sup> R. L. stieg, zu Grunde legen<sup>1</sup>. In anderen Jahren mag die Überfluthung eine geringere sein, aber in jedem Falle genügt sie, um eine ganz beträchtliche Schlammschicht im Tempel zurückzulassen. Am 20. December 1895 konnte ich in den vorderen, nördlichen Höfen und Sälen des Tempels eine Schlammablagerung feststellen, deren Dicke sich zwischen 50 und 80<sup>cm</sup> bewegte.

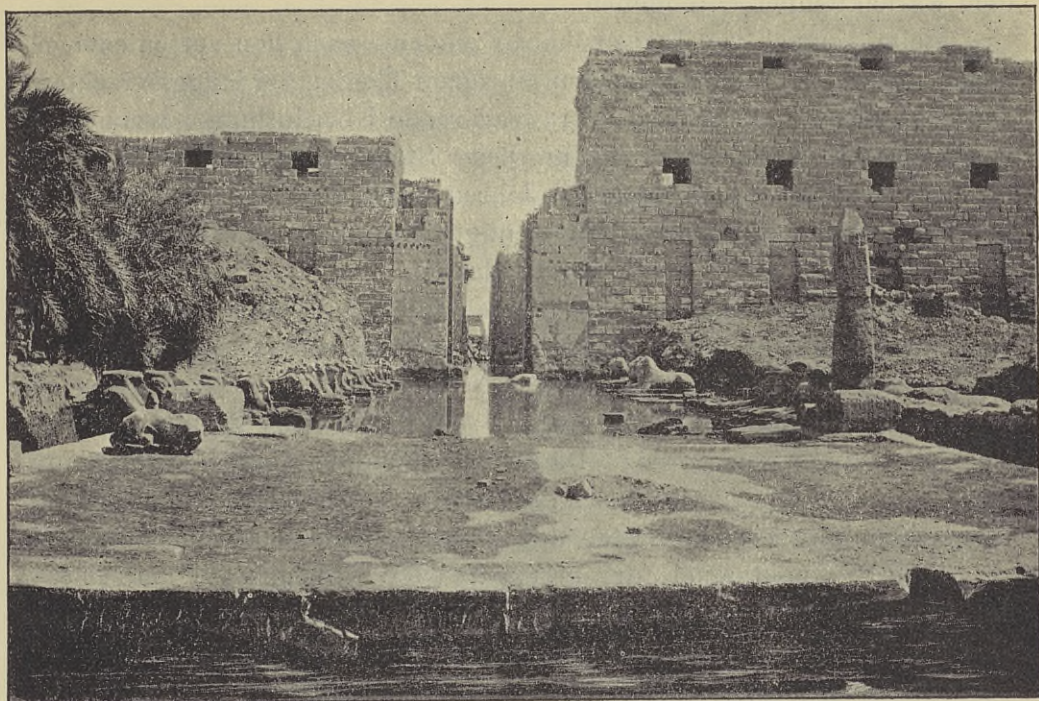
Abb. 3.

Tempel von Karnak während der Überschwemmung. Quai und Widderallee vor dem ersten Pylon, von W. gesehen.

Beim Karnaktempel, der erst seit 1896 systematisch den Überfluthungen des Nils ausgesetzt wird und den Berichterstatter während dieser ersten Überschwemmung besuchte, liess sich die Höhe der Schlammablagerung damals noch nicht constatiren, wohl aber konnte bemerkt werden, dass das in einzelnen Räumen des Tempels stagnirende Wasser einer Algenvegetation die Lebensbedingungen geschaffen hatte. Diese verlieh mit ihrer bunten Mannigfaltigkeit den überschwemmten Ruinen zwar ein äusserst malerisches Aussehen, dürfte aber wohl kaum dem Denkmal förderlich sein.

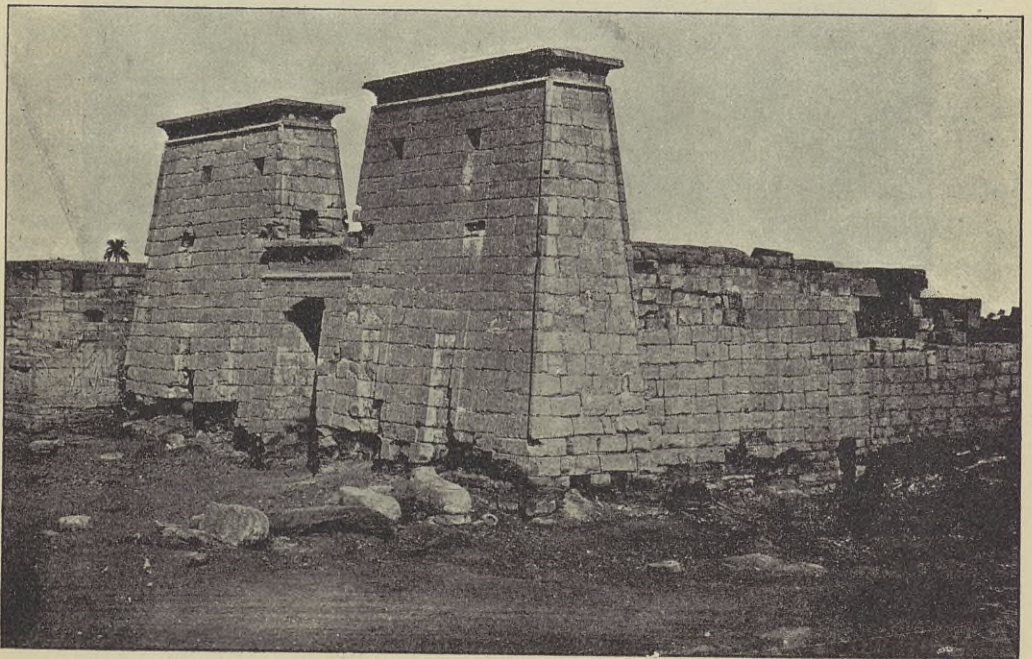
*Abb. 8.*

Die Abbildungen Nr. 7 bis 10 zeigen solche Stellen aus diesen beiden Tempeln. Die aus dem Luqsortempel, Nr. 7, lässt zwar nur Salzausschlag, d. h. beginnende Corrosion, sehen, dafür sind aber die Bilder aus dem Karnaktempel, Nr. 8 bis 10, um so charakteristischere Beispiele der gänzlichen Zerstörung des Steinmaterials in den durchfeuchteten unteren Schichten der Sandsteinmauern.

Chonstempel zu Karnak, von SO. gesehen. Corrosionen in den unteren Schichten.

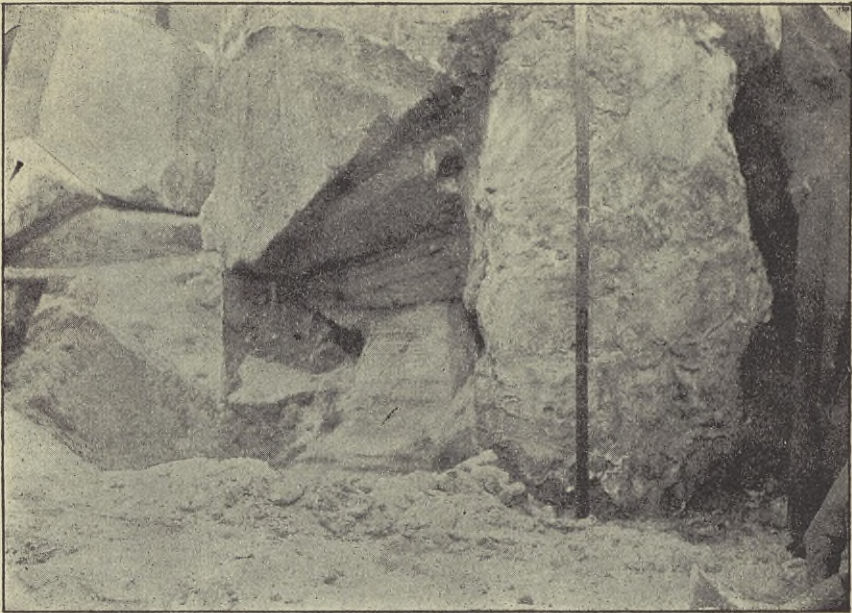
*Abb. 9.*

Tempel von Karnak, Thutmosisbau. Corrodierter Säulenfuß.

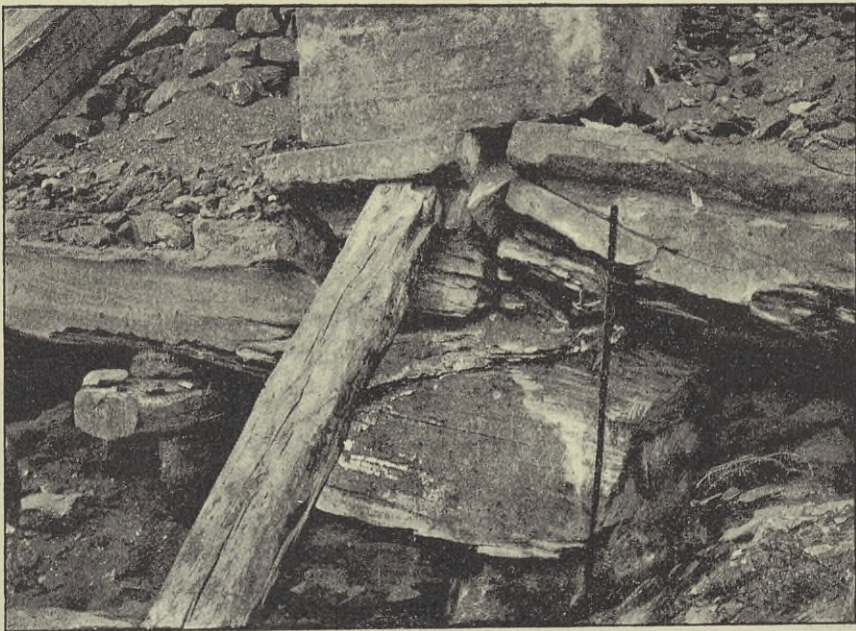
*Abb. 10.*

Tempel von Karnak. Corrodierter Wandsockel im SO.-Theil.
