WIADOMOŚCI KONSERWATORSKIE

JOURNAL OF HERITAGE CONSERVATION

80/2024

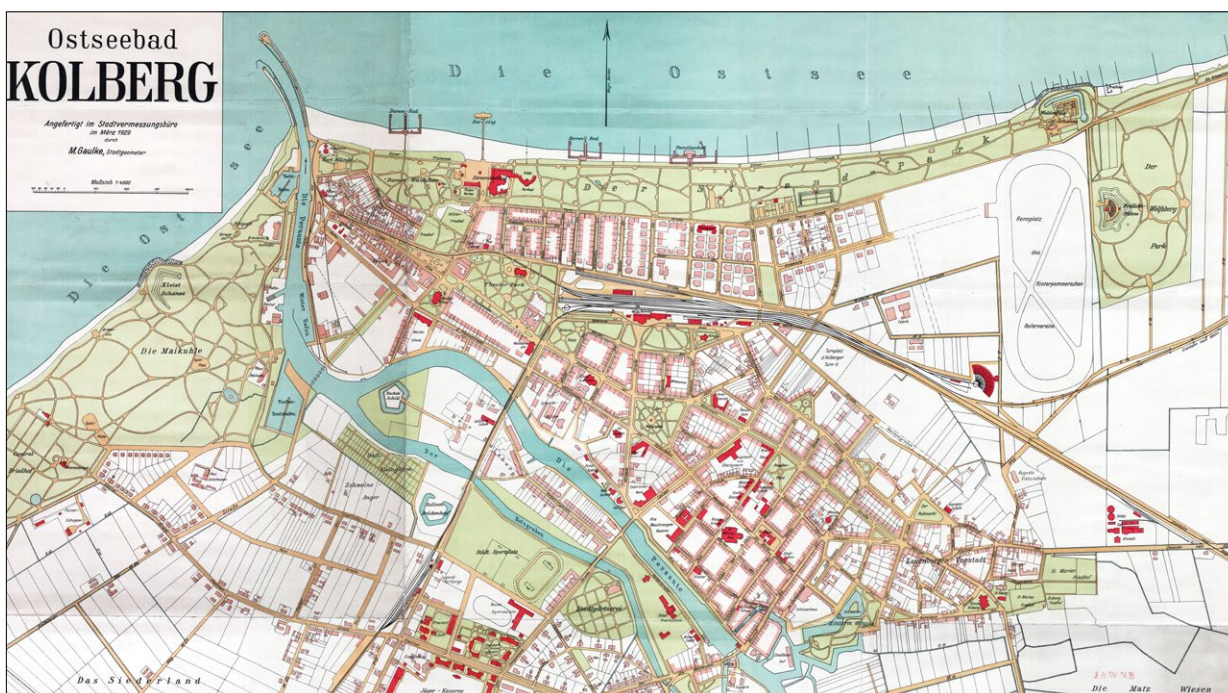
Fig. 1. Plan of Kołobrzeg from 1929 [http://maps.mapywig.org/m/City_plans/Central_Europe/Ostseebad_KOLBERG_4K_1929.jpg].

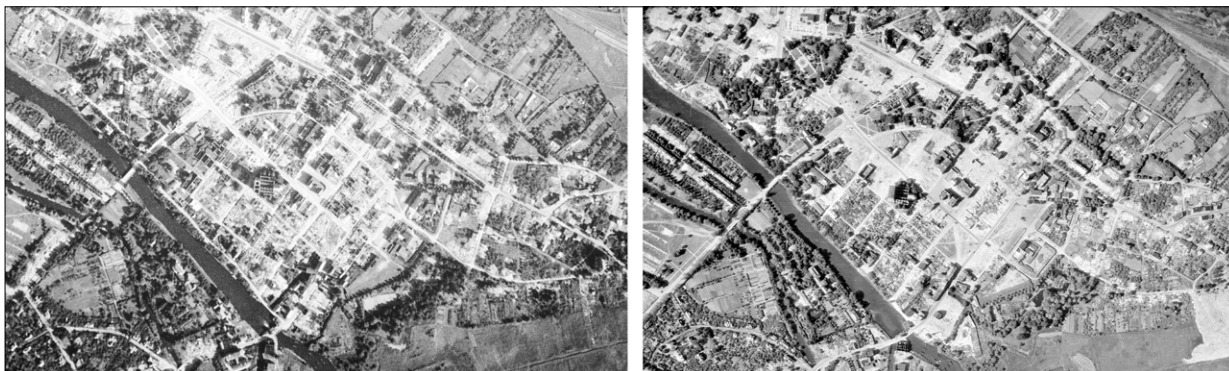
Fig. 2. Aerial images from 1951 and 1957; [Archiwum Wojskowego Biura Historycznego w Warszawie, sygn. N33068-3/8243/8245, N33068-15/3751/3753].

Kołobrzeg, like other cities in the so-called "Recovered Territories," suffered extensively during the military operations of 1945 (Fig. 2). The massive destruction was estimated at about 90% of the town's architectural substance.¹ The historic structure (still discernable despite the demolition) had developed since Kołobrzeg's foundation under the Lübeck Law in 1255. The early economic development was triggered by the exploitation of

The two-week Battle of Kołobrzeg in March 1945 led to the city's large-scale devastation. The Red Army and Polish Army offensive made the greatest impact on the areas situated on the east bank of the Parsęta River, mainly the old town, where fighting took place in the narrow streets. This caused the ruin of the residential buildings, as well as the essential municipal infrastructure. The period of the Red Army's stationing in Kołobrzeg (which has not been fully investigated to date) lasted until June 1945 and contributed to the city's further demolition. The surviving buildings were looted, set on fire and entirely ruined, both by the remaining German residents and the Red Army soldiers [Musiaka et al. 2020].

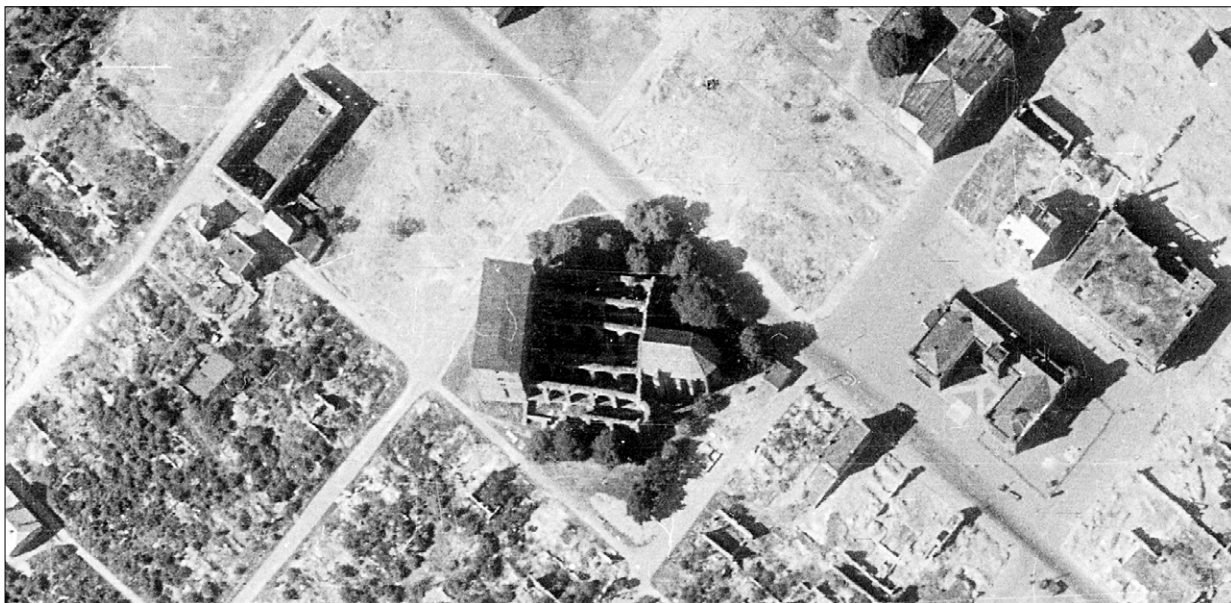
Ryc. 8. Stan szkoły rycerskiej (po lewej) i kolegiaty w 1957, przed rozpoczęciem prac zabezpieczających; [Archiwum Wojskowego Biura Historycznego w Warszawie, sygn. N33068-15/3751/3753].

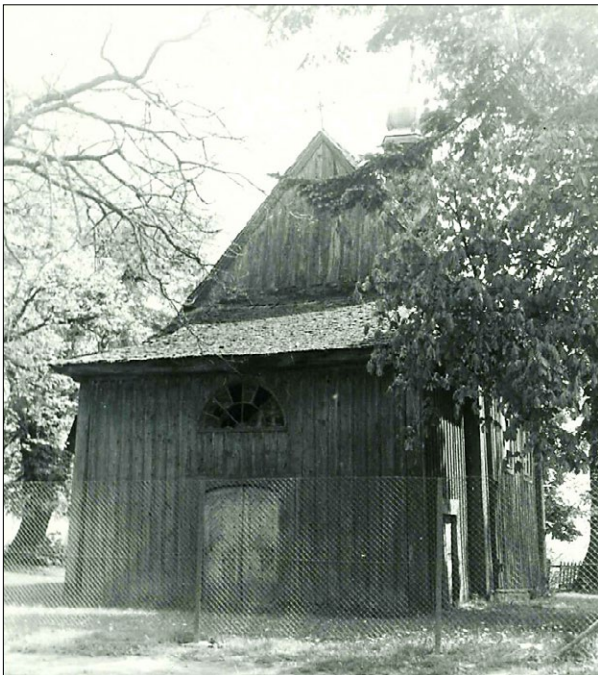
Ryc. 1. Archiwum Wojewódzkiego Konserwatora Zabytków w Lublinie, Matczyn – kościół drewniany, 1953, wejście od strony zachodniej.
 Fig. 1. Archive of the Voivodeship Conservator of Monuments in Lublin, Matczyn – the wooden church in 1953, west view.

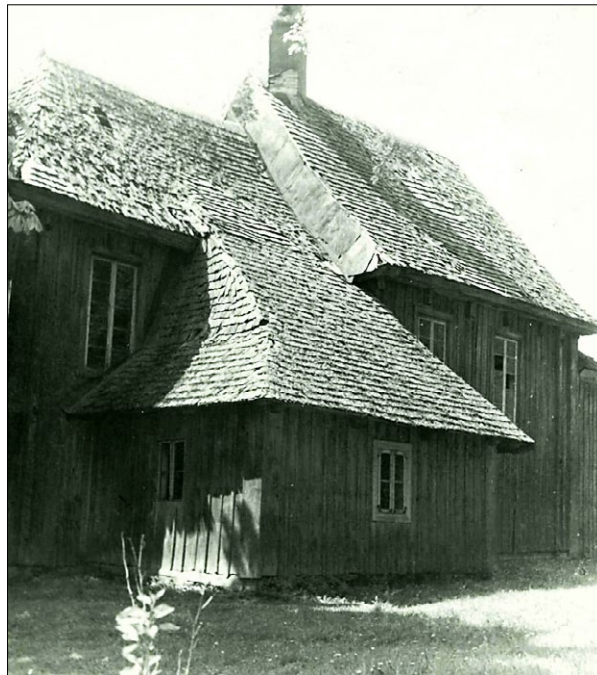
Ryc. 2. Archiwum Wojewódzkiego Konserwatora Zabytków w Lublinie, Matczyn – kościół drewniany, 1953, widok od północy.
 Fig. 2. Archive of the Voivodeship Conservator of Monuments in Lublin, Matczyn – the wooden church in 1953, north view.

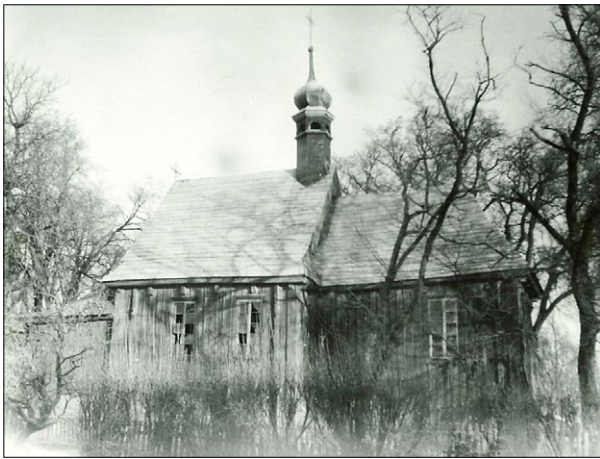
Fig. 3. Archive of the Voivodeship Conservator of Monuments in Lublin, Matczyn – the wooden church in 1955, south view.

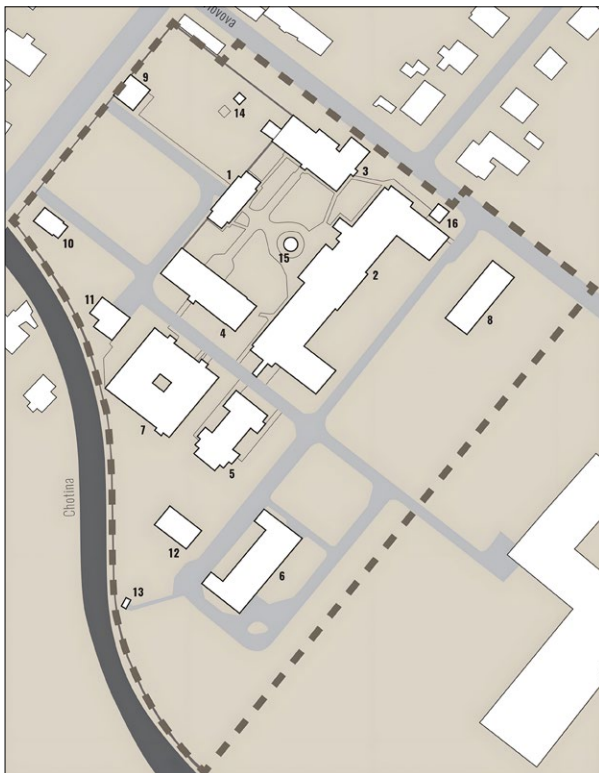
Fig. 1. Detail from the Orientation Map of the Hospital Complex in Topolčany. Author: Ing. arch. Peter Mészáros. In: Gressnerová, Laura – Terao Vošková, Katarína (eds.). *Príbeh starej nemocnice v Topolčanoch: Interdisciplinárny prístup k ochrane kultúrneho a prírodného dedičstva*. Bratislava: Slovenská technická univerzita v Bratislave, Spektrum STU, 2023, pp. 31–32.

Description of buildings: 1. Chapel, 2. Main Building (Main Pavilion), 3. Administrative Building, 4. Utility Building, 5. Dermatology Pavilion, 6. Infectious Diseases Pavilion, 7. Laboratories and Boiler Room, 8. Storage, 9. Gatehouse, 10. Original Morgue, 11. Garage, 13. Transformer Station, 14. Well, 15. Fountain, 16. Current Gatehouse (The main buildings 1–4 form the oldest part of the hospital complex, to which were gradually added buildings 5 and 6).

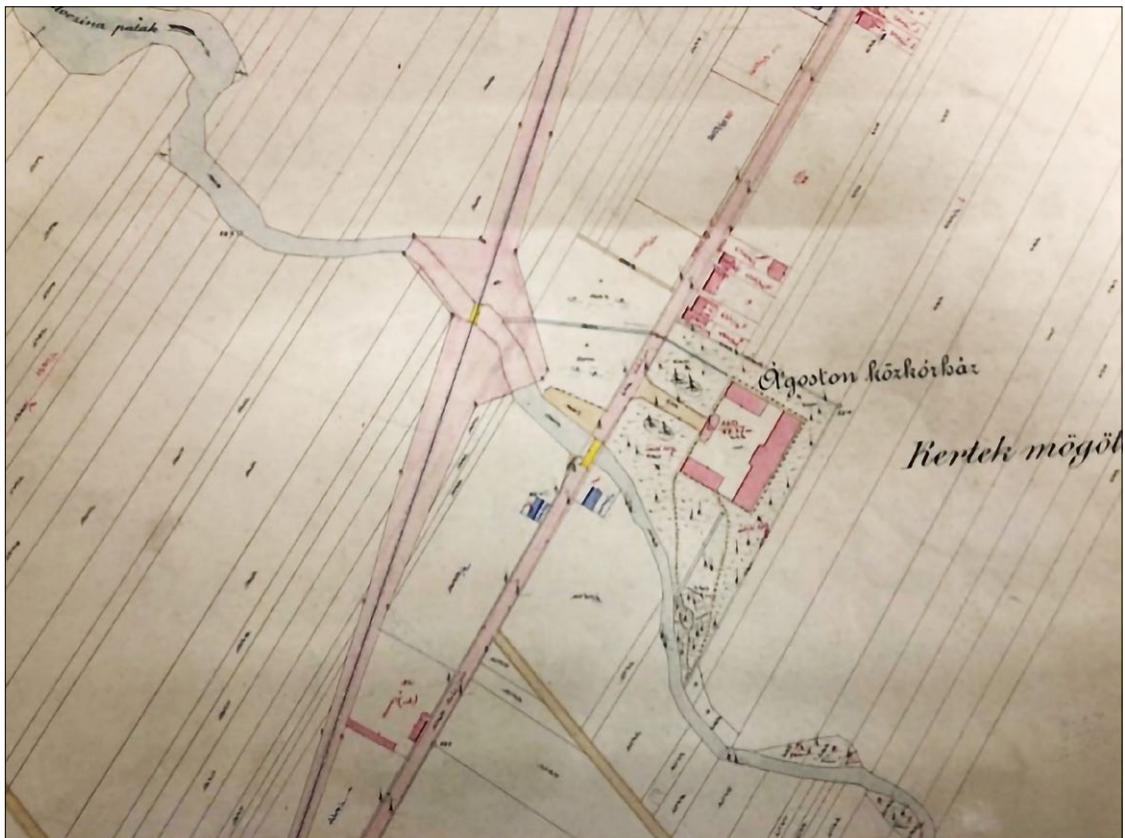
Fig. 3. The earliest map depiction of the hospital area in Topolčany; cadastral map of Topolčany from 1895; GKU.
 Ryc. 3. Najwcześniejsza mapa przedstawiająca obszar szpitala w Topolčanach; mapa katastralna Topolčan z 1895; GKU.

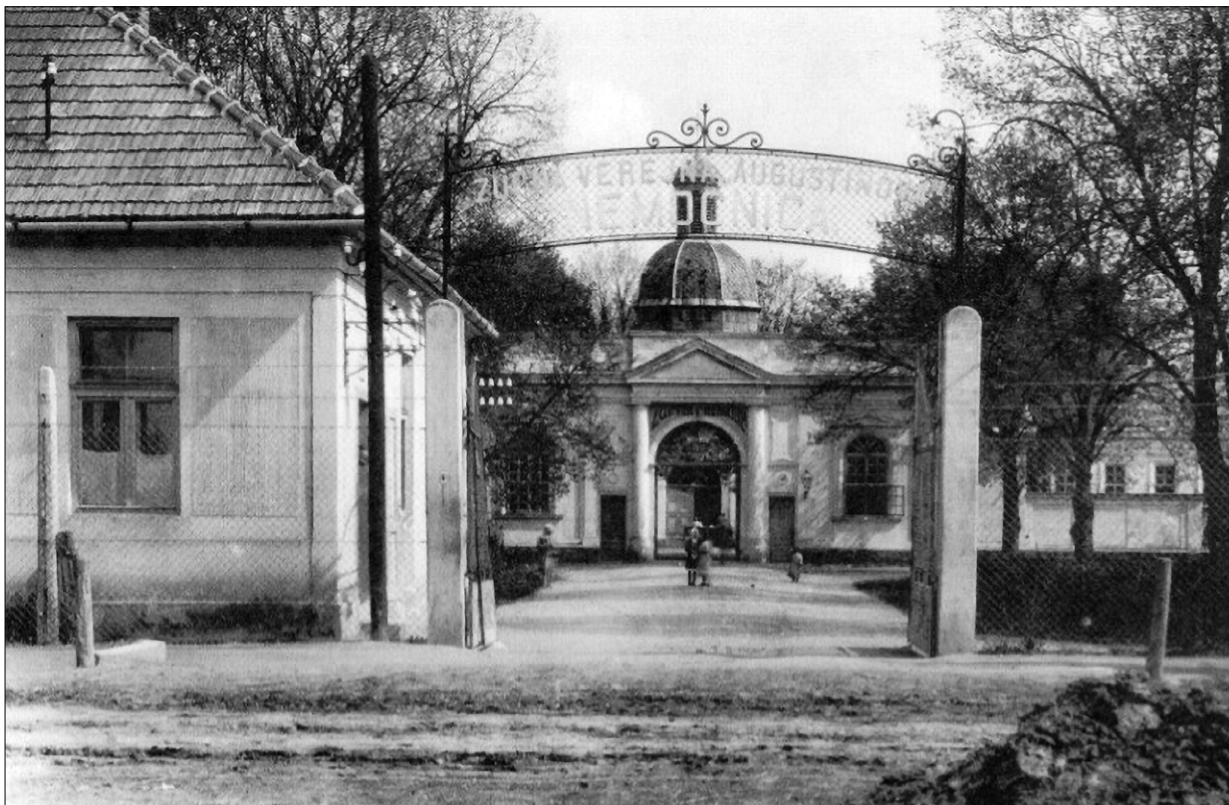
Fig. 5. Main entrance to the hospital from 1937; Tríbeč Museum.
Ryc. 5. Główne wejście do szpitala z 1937; Muzeum Tríbeč.

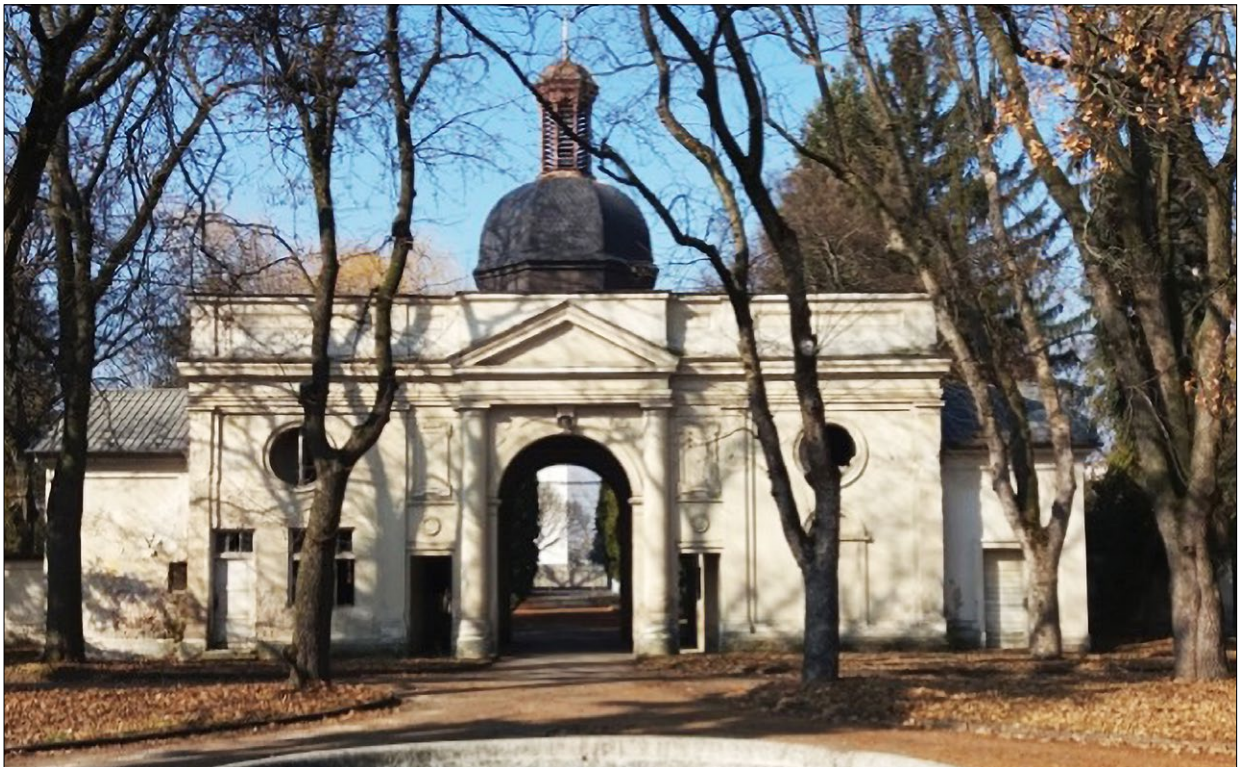
Fig. 7. Chapel (building 1), photo by the author, 2017.
Ryc. 7. Kaplica (obiekt 1), zdjęcie autora, 2017.

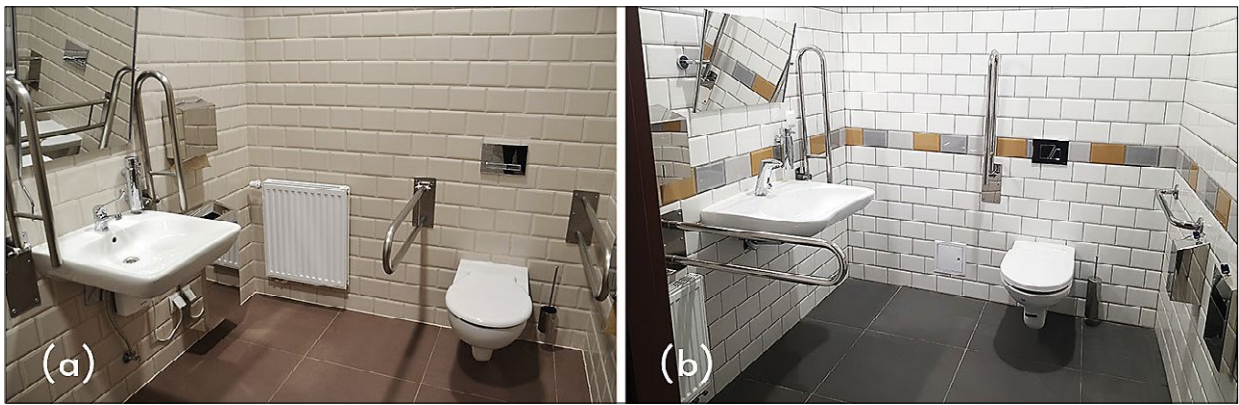
Ryc. 2. Nowa toaleta uniwersalna w zabytkowym budynku dworca kolejowego: (a) w Chojnowie, (b) w Żaganiu; autorką wszystkich fotografii jest A. Santorowska.

Fig. 2. New universal toilet in a historic railroad station building: (a) in Chojnów, (b) in Żagań; all photos by A. Santorowska.

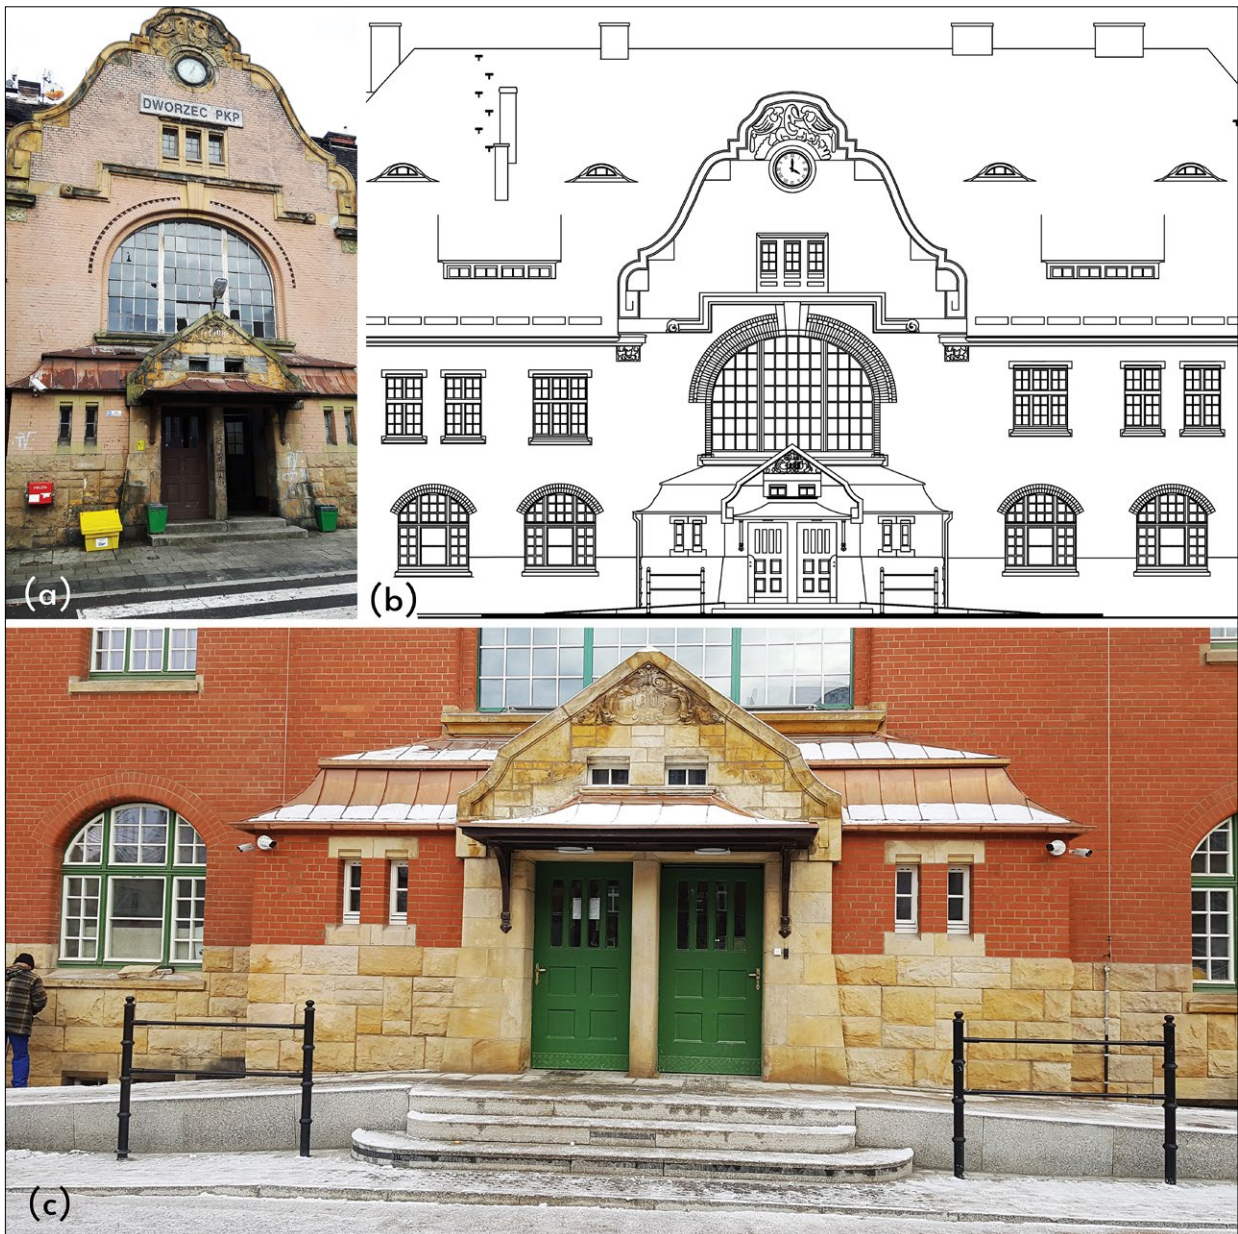
Ryc. 3. Wejście główne dworca kolejowego w Chojnowie: (a) przed przebudową, (b) według projektu przebudowy, (c) po przebudowie.

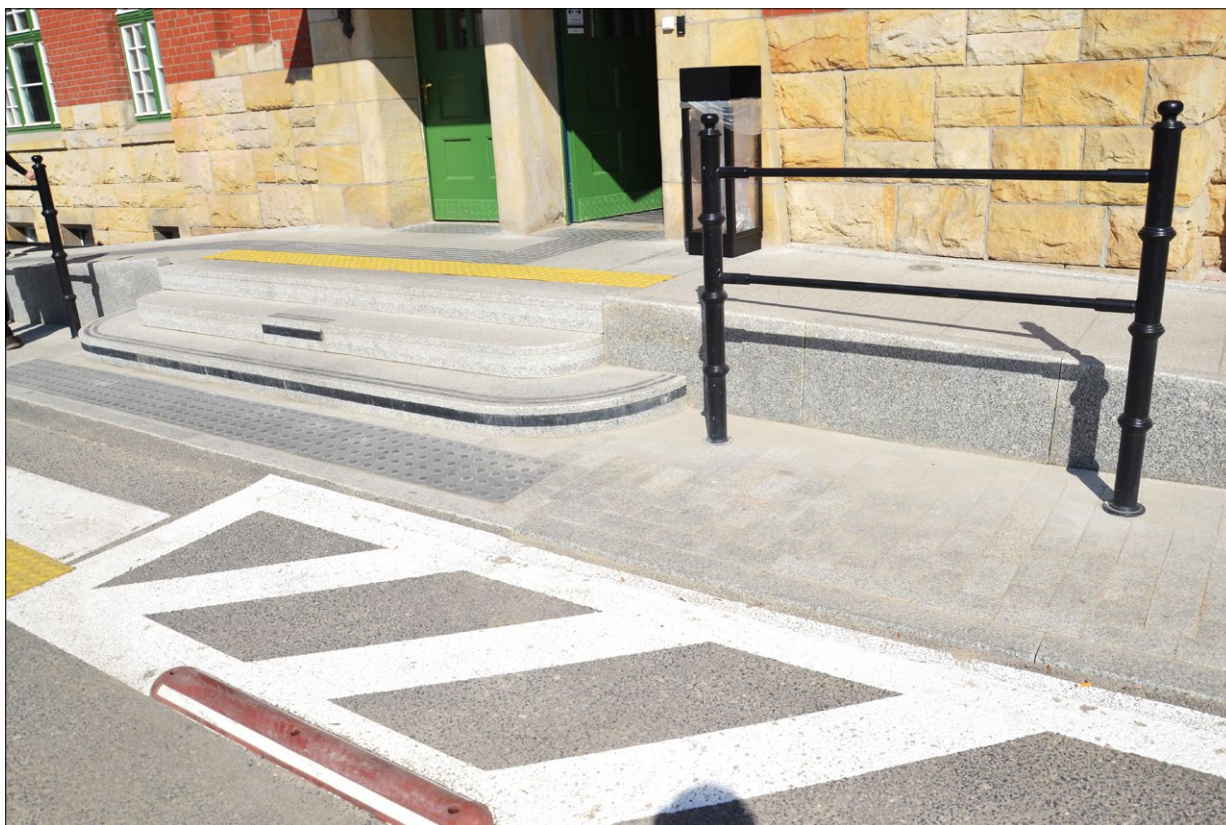
Ryc. 4. Wejście główne dworca w Chojnowie po przebudowie ze zintegrowaną pochylnią wjazdową.
 Fig. 4. The main entrance to the Chojnów station after remodeling, with an integrated entrance ramp.

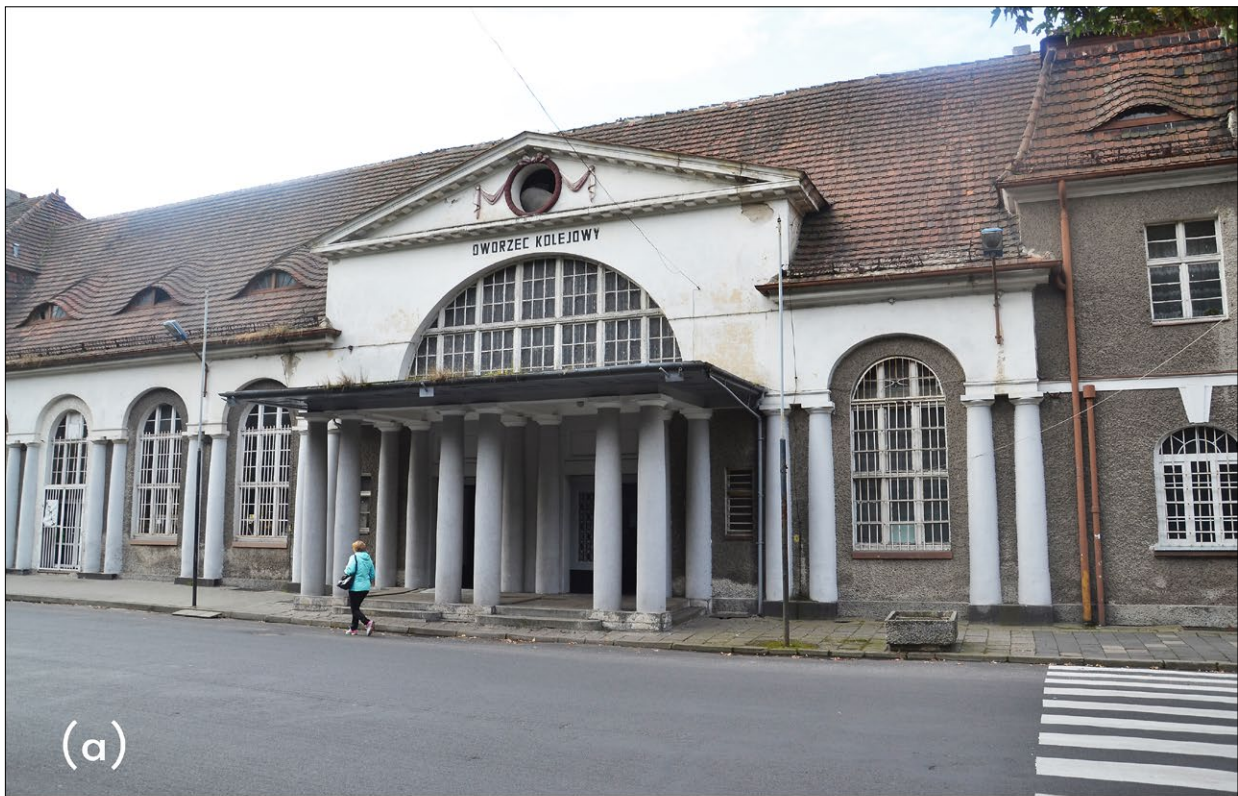
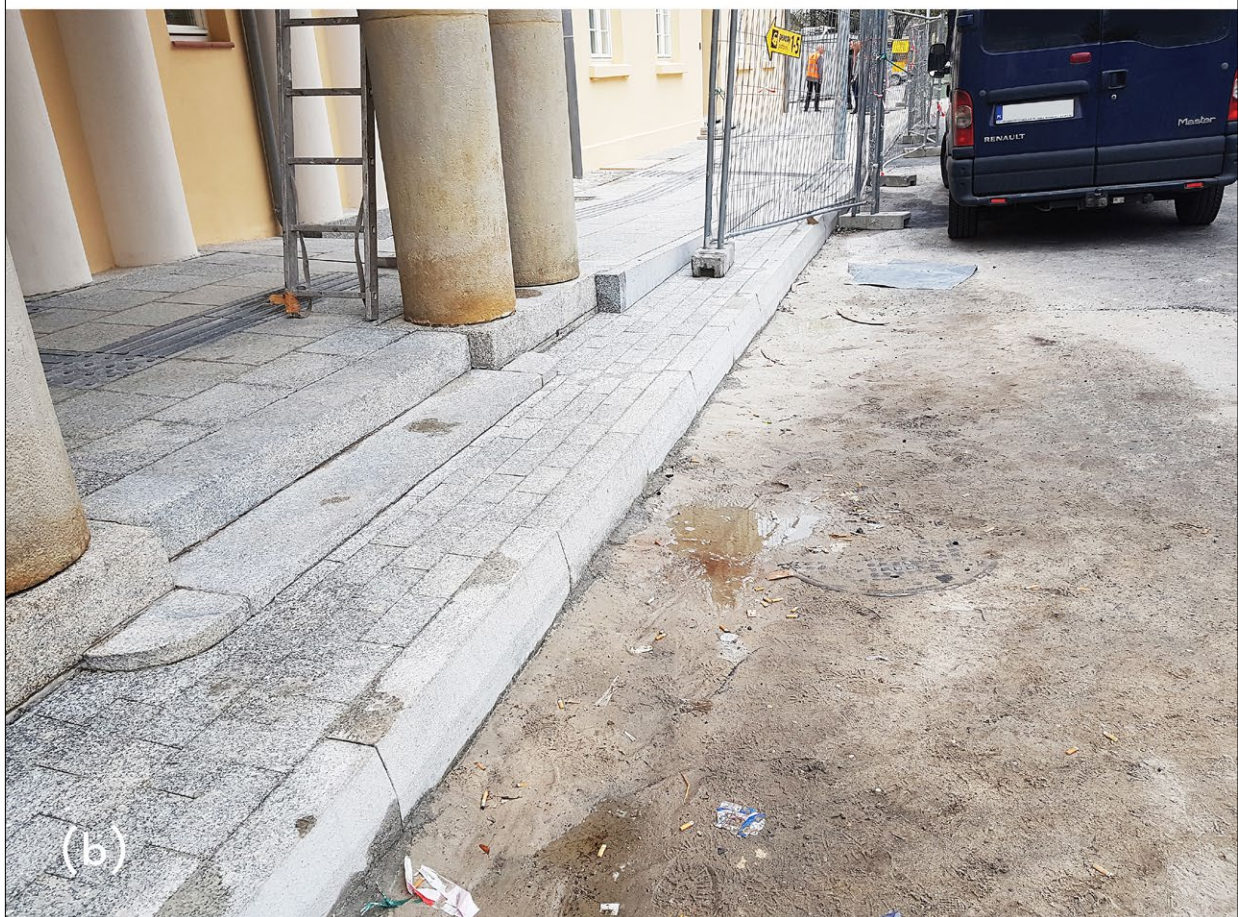
Ryc. 5. Wejście główne dworca kolejowego w Żaganiu: (a) przed przebudową, (b) po przebudowie.
Fig. 5. Main entrance to the Żagań train station: (a) before the remodel, (b) after remodeling.

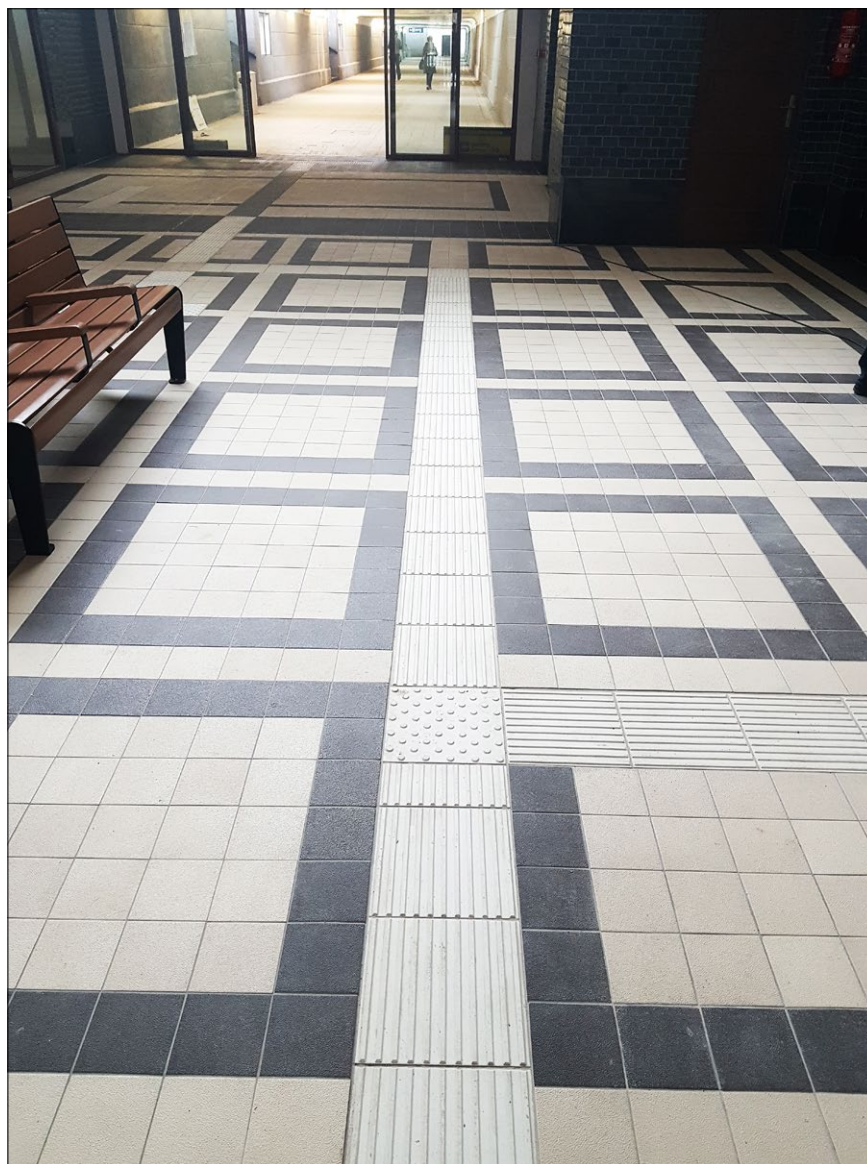
Ryc. 9. Ścieżka dotykowa w odtworzonej posadzce dworca kolejowego w Żaganiu z wykorzystaniem wzoru posadzki w celu uzyskania kontrastu dla ścieżki prowadzącej.

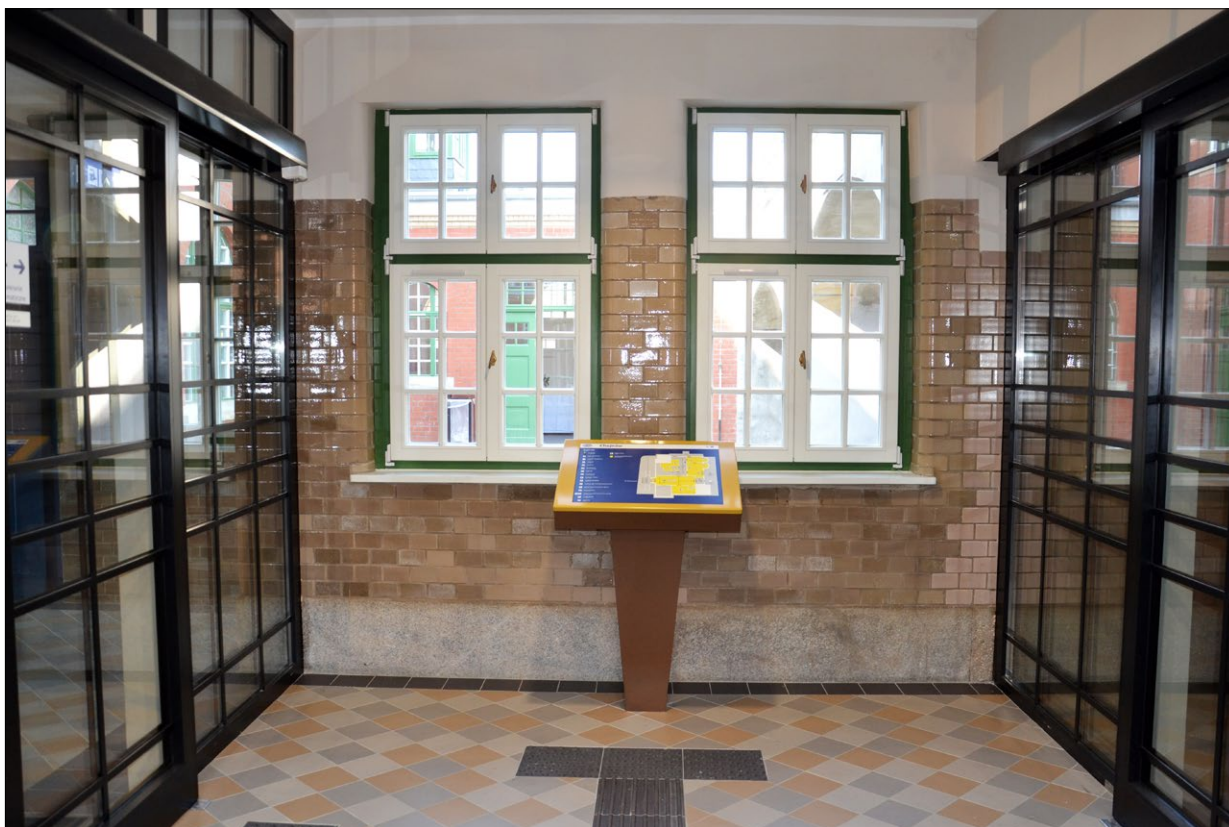
Ryc. 10. Tablica tyflograficzna na zamknięciu ścieżki prowadzącej w holu dworca kolejowego w Chojnowie.

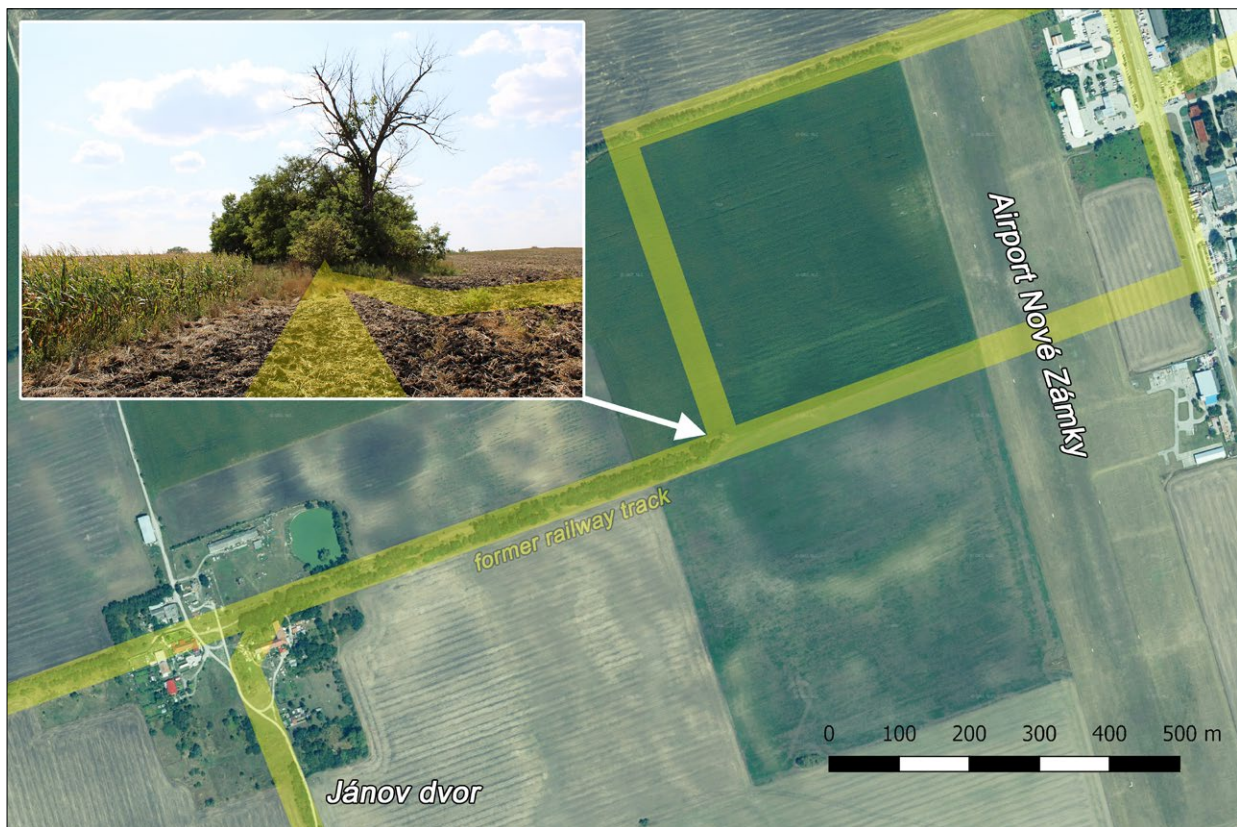
Fig. 2. Identification of railway location based on terrain deformations on the current orthophoto map. The cutout in the frame shows a view of the site from the ENE direction; source: ÚGKK SR, map edit and photo by D. Miček.

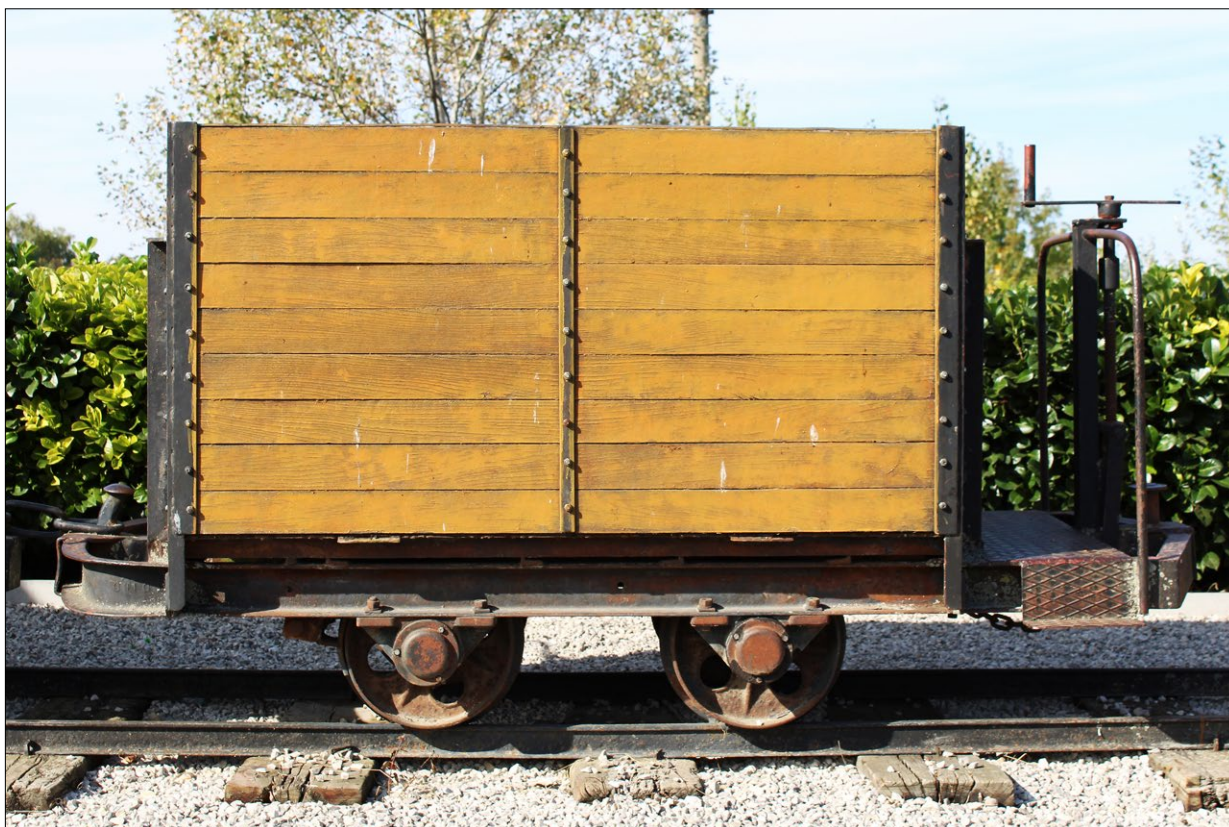
Fig. 3. Ordinary wagon type J233 / "lóré," reconstruction in Palárikovo; photo by D. Miček.
 Ryc. 3. Wagon zwyczajny typu J233 / „lóré”, zrekonstruowany w miejscowości Palárikovo; fot. D. Miček.

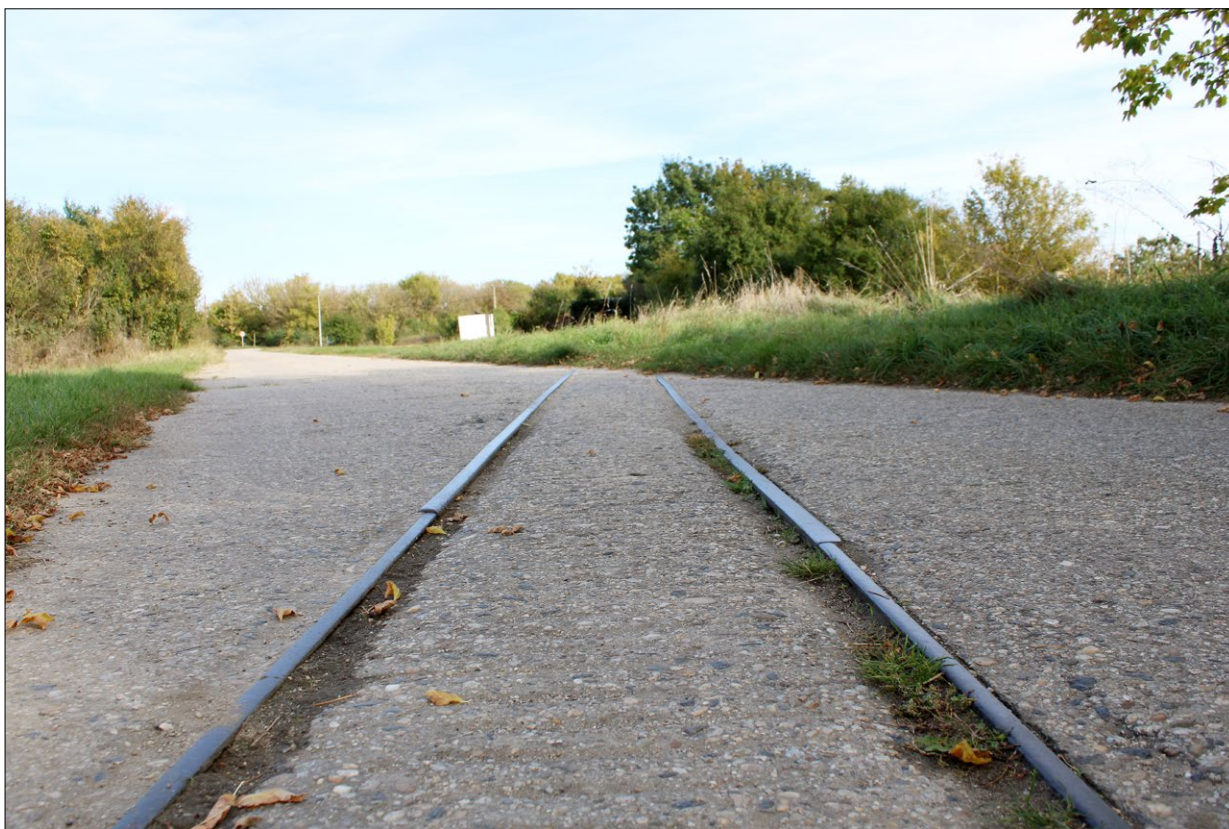
Fig. 5. Preserved railway crossing at farmyard Aňala; photo by D. Miček.

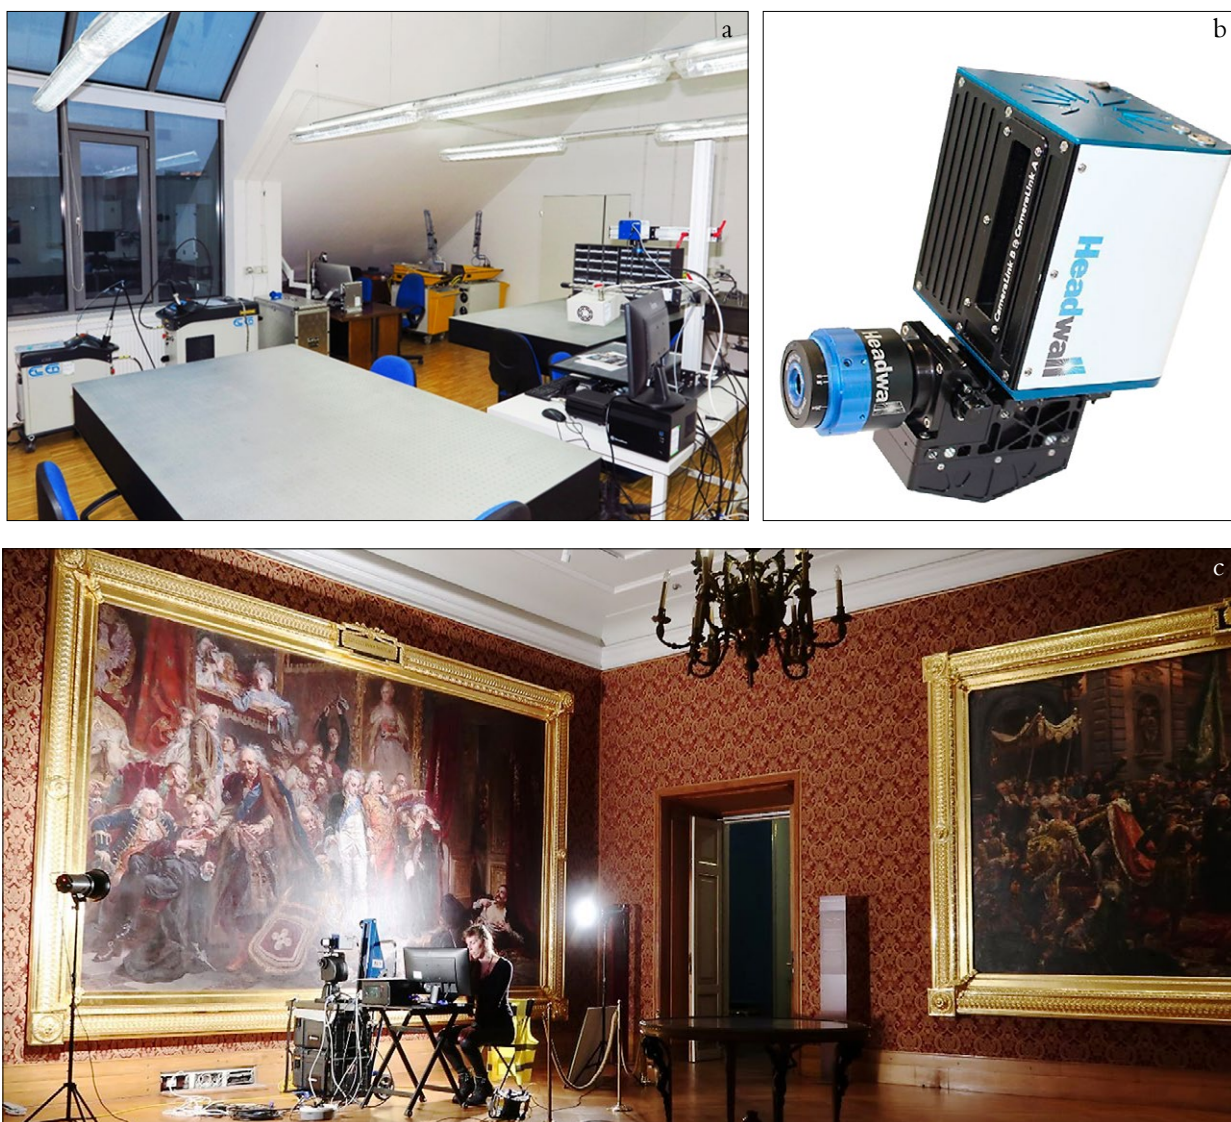
Ryc. 1. Stanowisko badawcze do badań HSI w laboratorium Pogotowia Konserwatorskiego w Warszawie [a] i w trakcie sesji pomiarowej *in situ* w pomieszczeniach ekspozycyjnych Muzeum Zamek Królewski w Warszawie [c] wraz z modelem kamery hiperspektralnej będącej na wyposażeniu PK [b]; [a, c] fot. P. Zambrzycki, [b] karta techniczna produktu [Hyperspectral at Scale].

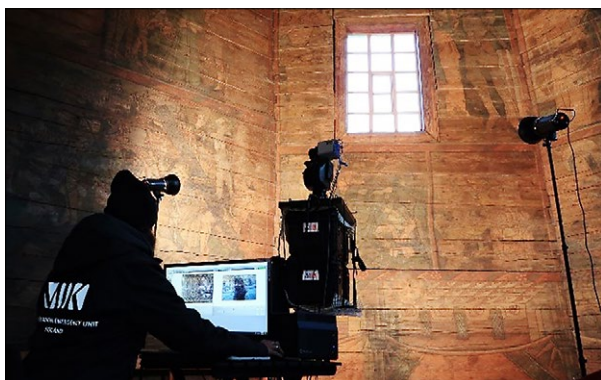
Ryc. 3. Przykładowe stanowisko badawcze HSI w trakcie sesji terenowej [a] wraz ze schematem elementów składowych aparatury [b]; [a] fot. P. Zambrzycki, [b] [Introduction to Infrared Reflectography].

Fig. 3. An example of an HSI research site during a field session [a] with a diagram of the equipment components [b]; [a] photo by P. Zambrzycki, [b] [Introduction to Infrared Reflectography].

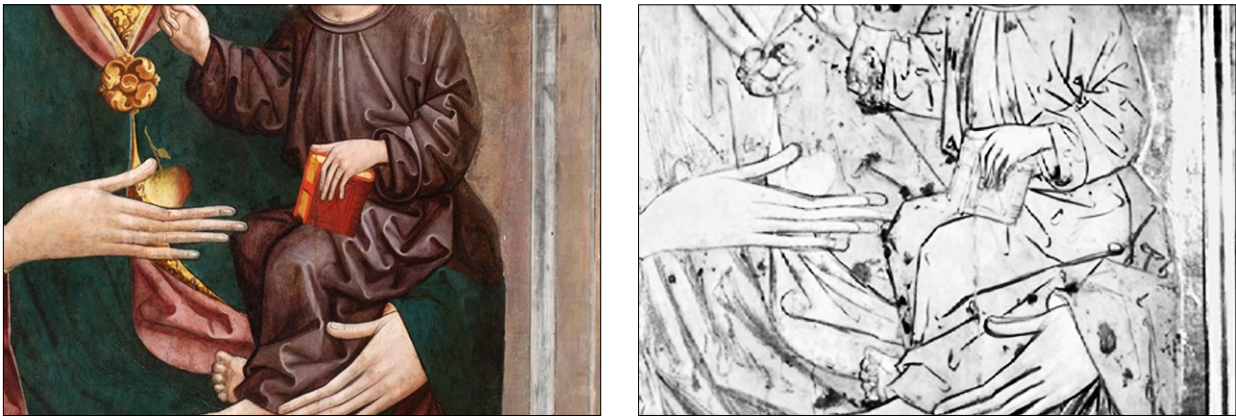
Ryc. 4. Fragment obrazu temperowego na desce *Matka Boska Opolska* (ok. 1480, Czechy); obiekt z Muzeum Diecezjalnego w Opolu; zestawienie fotografii w świetle widzialnym [a] z reflektogramem w podczerwieni przy długości fali 1800 nm [b]; obrazowanie hiperspektralne umożliwiło wykrycie bardzo wyraźnego rysunku wstępnego i zmian kompozycyjnych w niektórych obszarach obrazu; [a] fot. R. Stasiuk, [b] fot. A. Selerowicz.

Fig. 4. Fragment of a tempera painting on panel support of Holy Mother of Opole (ca. 1480, Czech Republic); painting from the Diocesan Museum in Opole; comparison between visible-light photography [a] and infrared reflectogram at 1800 nm [b]; hyperspectral imaging enabled detection of a very distinctive preliminary drawing and compositional changes in some areas of the painting; [a] photo by R. Stasiuk, [b] photo by A. Selerowicz.

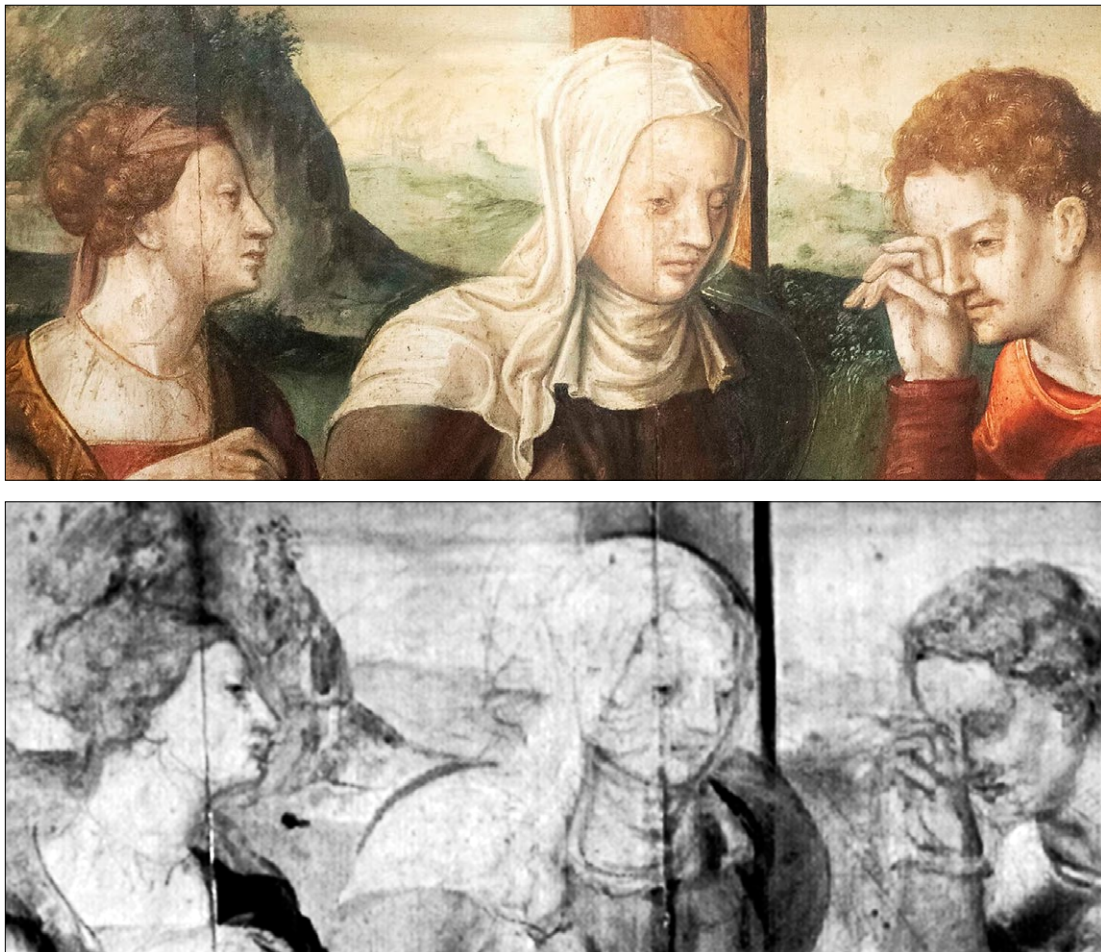
Ryc. 5. Fragment obrazu temperowego na desce *Oplakiwanie Chrystusa wraz z donatorem* (XVI w., Śląsk); obiekt z Muzeum Diecezjalnego w Opolu; zestawienie fotografii w świetle widzialnym [a] z reflektogramem w podczerwieni przy długości fali 2200 nm [b]; widoczne są znaczące zmiany kompozycyjne w rysunku wstępnym, szczególnie w części centralnej; [a] fot. R. Stasiuk, [b] fot. A. Selerowicz.

Fig. 5. Fragment of a tempera panel painting The Mourning of Christ with a donor (sixteenth century, Silesia); object from the Diocesan Museum in Opole; comparison between a photograph in visible light [a] and an infrared reflectogram at 2200 nm [b]; significant compositional changes are visible in the preliminary drawing, especially in the central part; [a] photo by R. Stasiuk, [b] photo by A. Selerowicz.

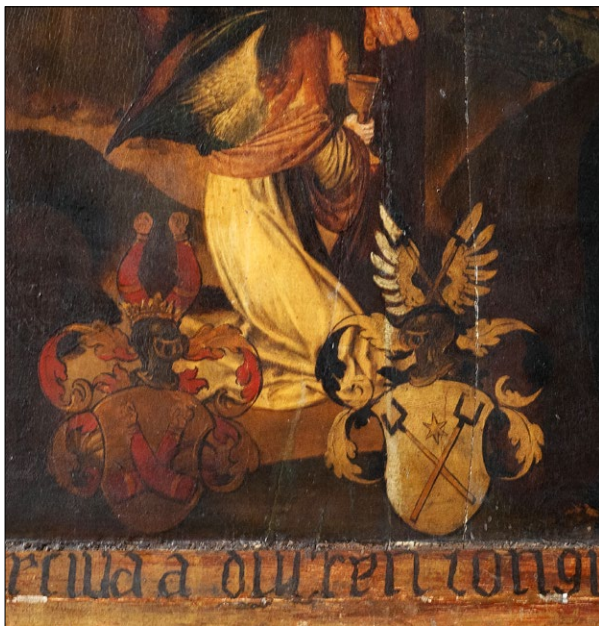
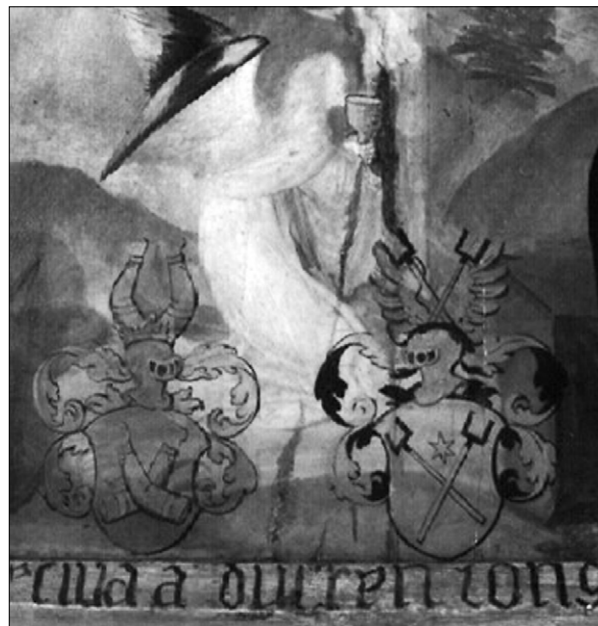
Ryc. 6. Fragment obrazu temperowego na desce *Scena Ukrzyżowania wraz z donatorami* (1557, Niemcy); obiekt z Muzeum Diecezjalnego w Opolu; zestawienie fotografii w świetle widzialnym [a] z reflektogramem w podczerwieni przy długości fali 1100 nm [b]; analiza wyników badań wskazuje na późniejsze powstanie herbów, naniesionych na namalowaną wcześniej kompozycję; [a] fot. R. Stasiuk, [b] fot. A. Selerowicz.

Fig. 6. Fragment of a tempera panel painting *Scene of the Crucifixion with donors* (1557, Germany); painting from the Diocesan Museum in Opole; comparison between a photograph in visible light [a] and an infrared reflectogram at 1100 nm [b]; analysis of the results indicates the later creation of the coats of arms, applied to the previously painted composition; [a] photo by R. Stasiuk, [b] photo by A. Selerowicz.
