WIADOMOŚCI KONSERWATORSKIE

JOURNAL OF HERITAGE CONSERVATION

80/2024

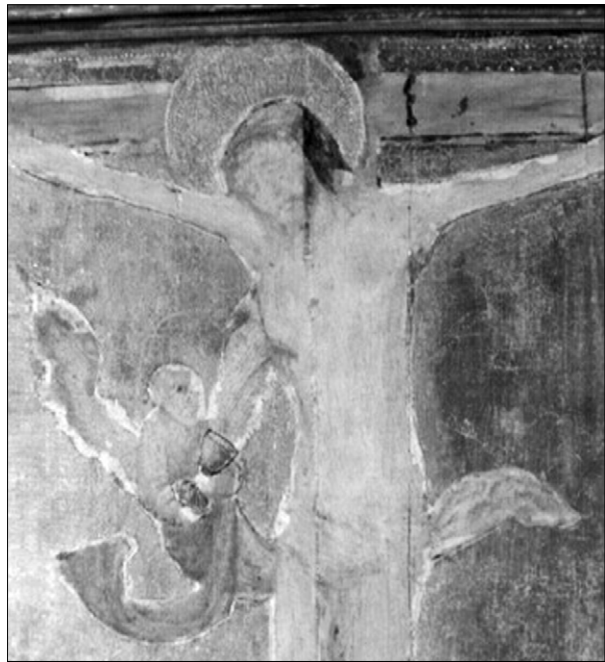
Ryc. 7. Fragment obrazu temperowego na desce *Scena Ukrzyżowania wraz z donatorami* (1557, Niemcy); obiekt z Muzeum Diecezjalnego w Opolu; zestawienie fotografii w świetle widzialnym [a] z reflektogramem w podczerwieni przy długości fali 2100 nm [b]; wraz ze wzrostem długości fali promieniowania IR i zwiększoną transparentnością warstwy malarskiej nastąpiło uwidocznienie się granic płatków złocień użytych w tle obrazu; [a] fot. R. Stasiuk, [b] fot. A. Selerowicz.

Fig. 7. Fragment of *Scene of the Crucifixion with donors*, tempera painting on panel (1557, Germany); object from the Diocesan Museum in Opole; comparison between visible light photography [a] and infrared reflectogram at 2100 nm [b]; as the wavelength of IR radiation increased and the transparency of the painting layer also increased, the edges of the gilt flakes used in the background of the painting became visible; [a] photo by R. Stasiuk, [b] photo by A. Selerowicz.

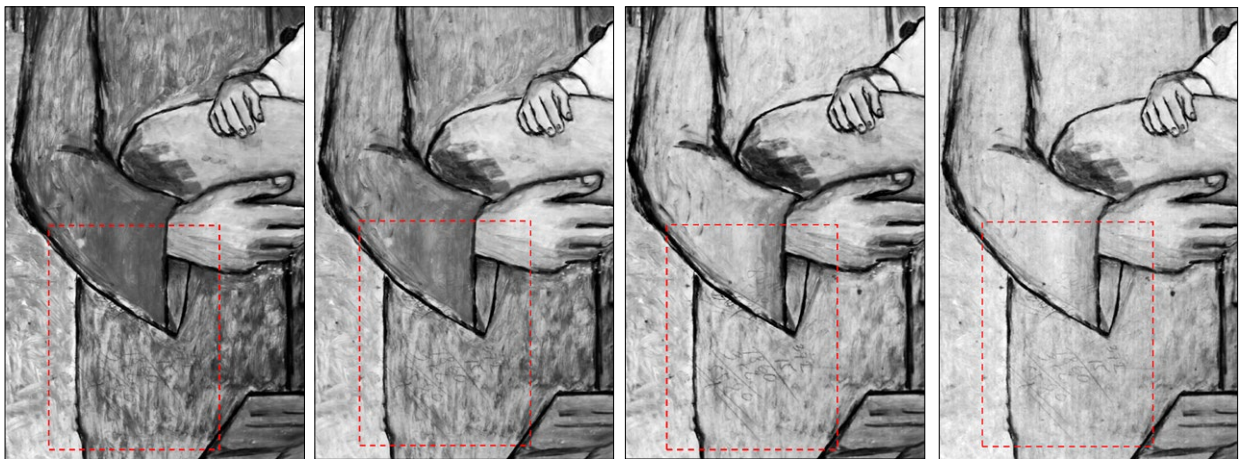
Ryc. 8. Fragment obrazu olejnego na płycie pilśniowej *Święty Józef*, kościół Matki Boskiej Anielskiej w Obrzynowie (gmina Prabuty); wraz ze wzrostem długości fali na kolejnych reflektogramach 1200 nm [a], 1600 nm [b], 1800 nm [c] i 2200 nm [d] ucytelniają się kolejne obszary z cyframi; [a–d] fot. A. Selerowicz.

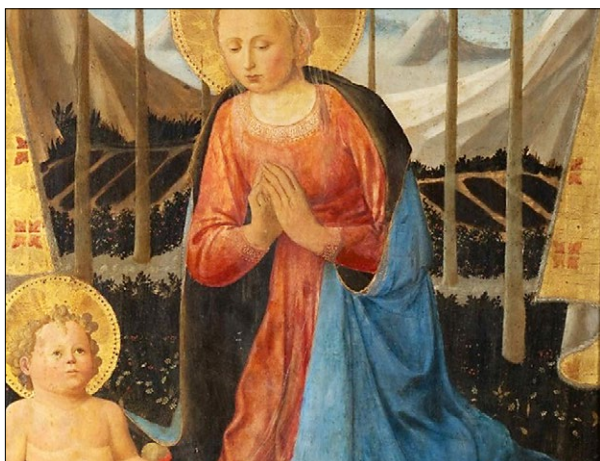
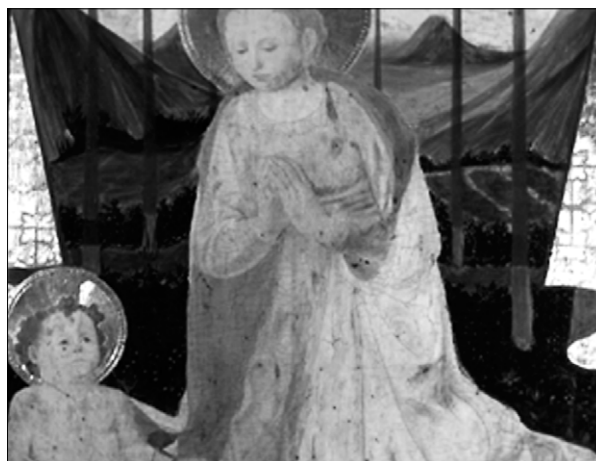
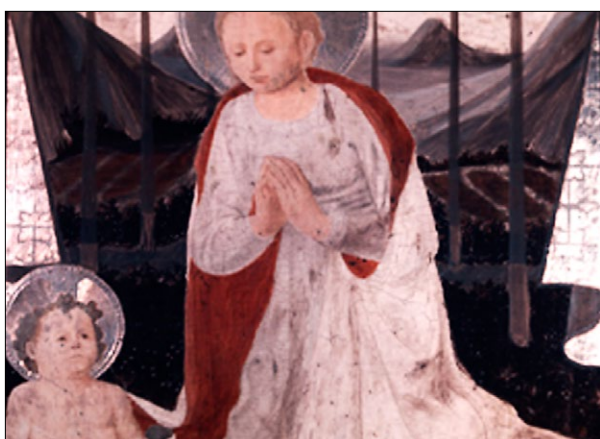
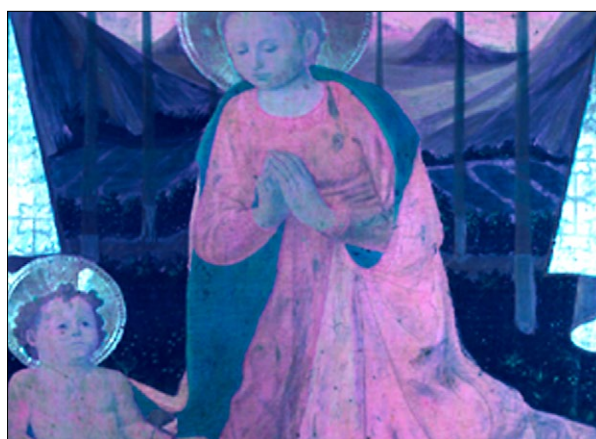
Ryc. 9. Fragment obrazu olejnego na desce *Adoracja Dzieciątko* (krąg Fra Angelico) (druga połowa XV w., Włochy); obiekt z Muzeum Diecezjalnego w Opolu; zestawienie fotografii w świetle widzialnym [a] z reflektogramem w podczerwieni przy długości fali 1800 nm [b] oraz symulacjami w fałszywych kolorach [c, d]; w zależności od wybranej metody wizualizacji wyników badań uczytelniane są różne obszary obiektu; [a] fot. R. Stasiuk, [b, c, d] fot. A. Selerowicz.

Fig. 9. Fragment of *Adoration of the Child*, oil panel painting (Fra Angelico circle) (second half of the fifteenth century, Italy); object from the Diocesan Museum in Opole; comparison between visible-light photography [a] and infrared reflectogram at 1800 nm [b] and false-color simulations [c, d]; depending on the chosen method of visualizing the results, different areas of the object are highlighted; [a] photo by R. Stasiuk, [b, c, d] photo by A. Selerowicz.

to penetrate the top layers of paintings while analyzing them and assessing the composition below.² The examination results in a series of grayscale images compressed into a single file. Analysis of the data requires dedicated software, which also allows us to observe the results in so-called false colors (FC) (Fig. 9).

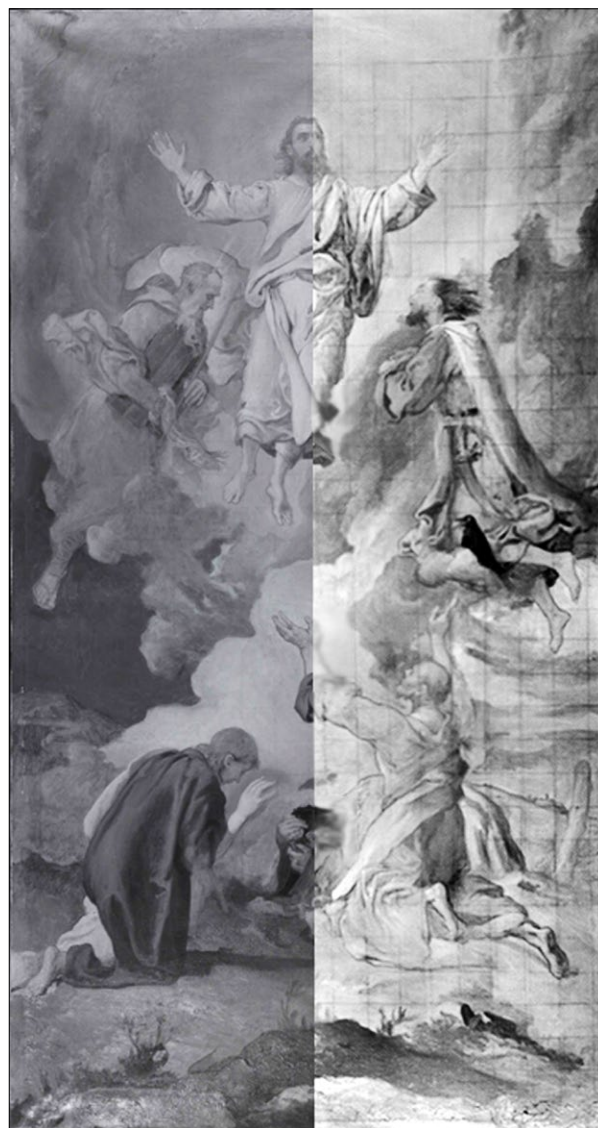
Fig. 10. *Transfiguration of Our Lord*, oil on canvas, J. Buchbinder; research project by Mateusz Jasiński, Ph.D., „Zastosowanie innowacyjnych środków w dokumentacji, badaniach i konserwacji obiektów zabytkowych – Badania technologiczne obrazów Józefa Buchbindera (1839–1909);” comparison of the results of infrared photography [a] with hyperspectral imaging [b]; [a] photo by R. Stasiuk, [b] photo by A. Selerowicz.

only fragmentarily in IR photography (Fig. 10). For a better overall evaluation of the effects of hyperspectral analysis, the individual captured scans were mosaically assembled in a professional software. Based on the results, the shape and extent of the auxiliary lines can be accurately defined, which brings additional important information on the artist's workshop.

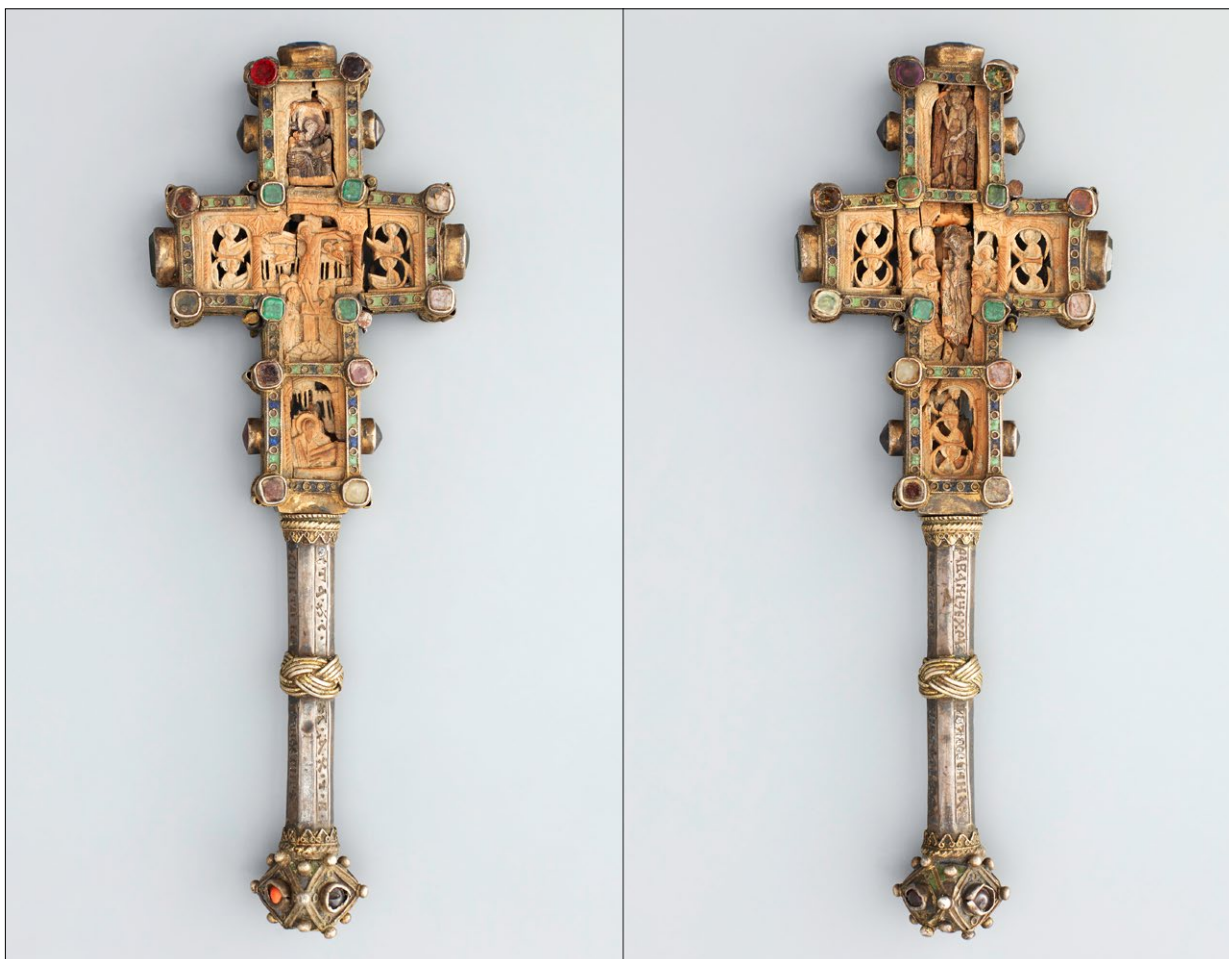
Ryc. 1. Krzyż z Rawanicy, 1692, awers i rewers, stan przed konserwacją; Pracownia Fotograficzna MNK.

Fig. 1. Cross of Ravanica, 1692, obverse and reverse, as seen before conservation; NMK Photo Studio.

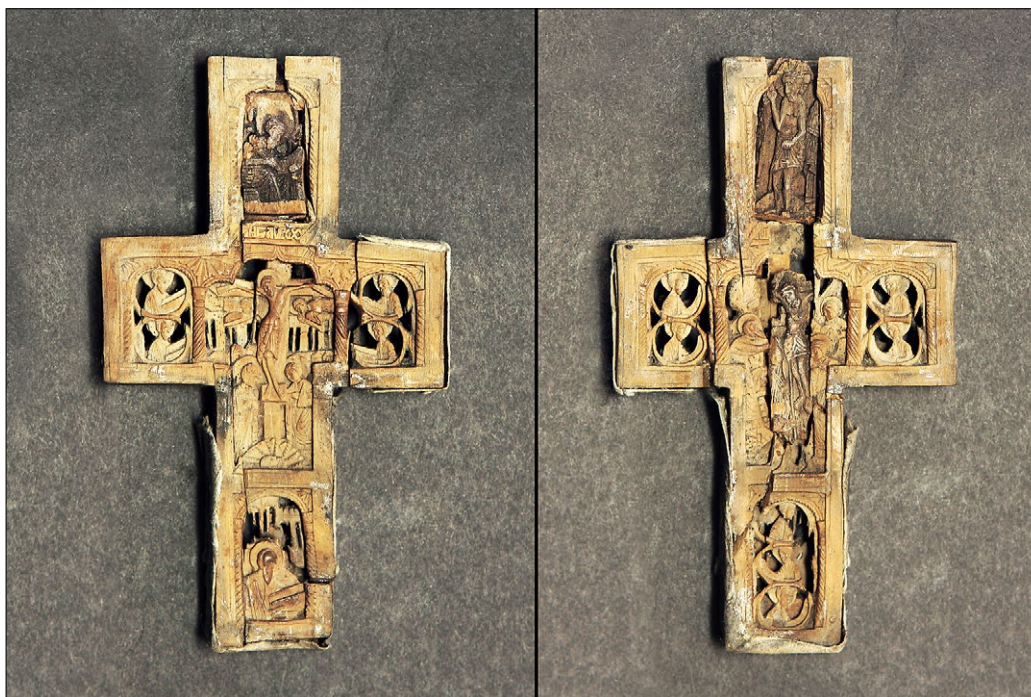
Ryc. 3. Awers i rewers, stan drewnianej partii po demontażu srebrnego okucia; fot. J. Latoń.

Fig. 3. Obverse and reverse, condition of the wooden part after removal of the silver ferrule; photo by J. Latoń.

The state of preservation of the wooden cross along with the silver gilded frame could be described as varied. The wooden part was broken and unstable, and contained numerous cracks, cavities in the carved part, as well as visual modifications. These modifications most likely resulted from an attempt

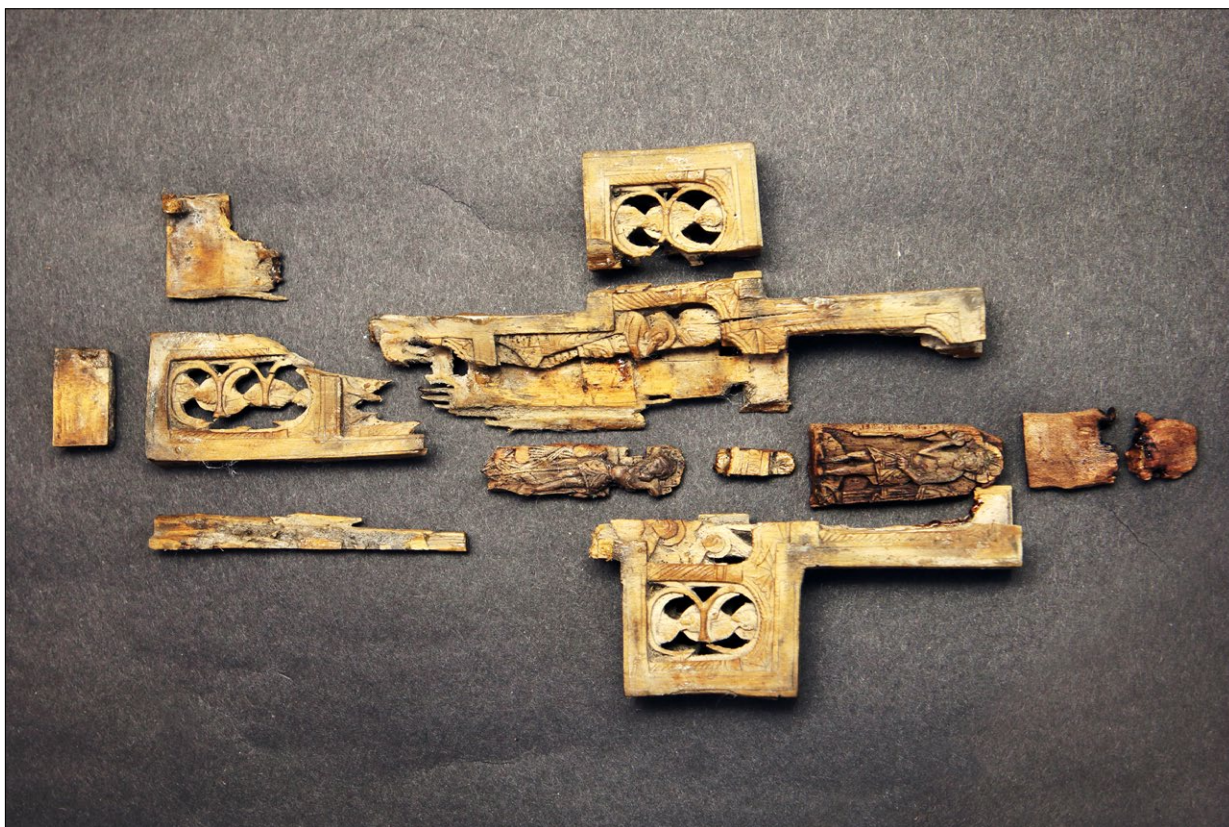
Ryc. 5. Rewers, stan po rozklejeniu wszystkich elementów; fot. J. Latoń.

Fig. 5. Reverse, condition after all elements were disassembled; photo by J. Latoń.

Once the assumptions were defined, dendrological surveys [see Appendix] and photographic documentation were completed, and it was time for conservation efforts. The silver ferrule elements were removed using specialized pliers. After disassembly, it was found that the wooden cross was in a worse condition than originally expected. It was cracked in several places. It consisted of five separate pieces, secured in two places by two scraps of soiled white

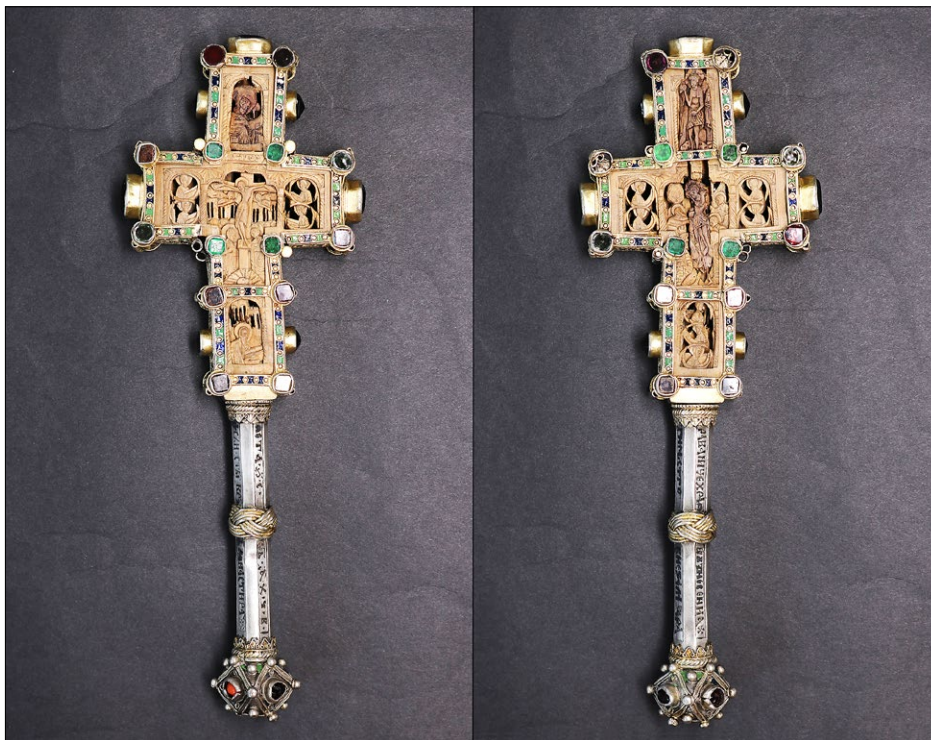
Ryc. 10. Awers i rewers, stan po konserwacji; fot. J. Latoń.

Fig. 10. Obverse and reverse, state after conservation; photo by J. Latoń.

The conservation procedures presented in this pa-
 per significantly improved the technical and aesthetic
 condition of the object, thus allowing it to be includ-
 ed in the permanent exhibition of the collection of
 Orthodox art at the Bishop Erazm Ciołek Palace—a
 branch of the National Museum in Krakow (Fig. 10).
 The cracked and soiled wooden part of the cross was
 cleaned and glued back together. The successful proce-
 dure of straightening two wooden warped elements of
 the cross, without which the reseating of the silver set-
 ting would have been impossible, is notable. The metal
 frame was cleaned of dirt and corrosion, and the mov-
 able glass bits were removed and reset. The non-original
 nail fragments in the hinges were replaced with brass
 mounting pins.

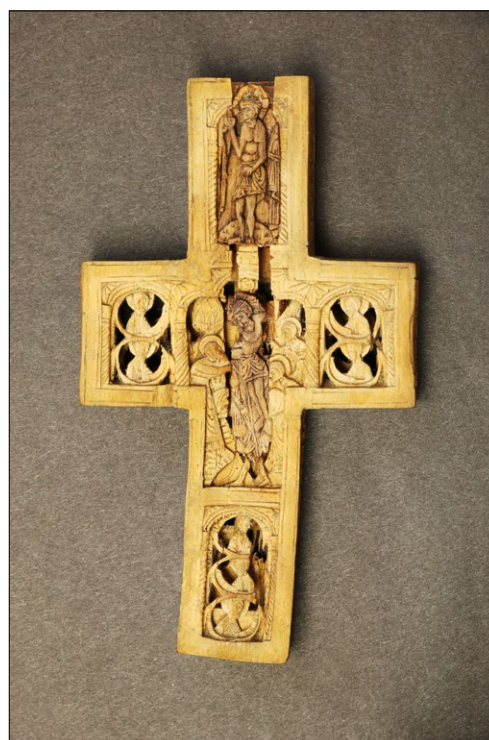
Rewers/Reverse, photo by J. Latoń

Samples taken at the locations indicated by the arrows were examined.

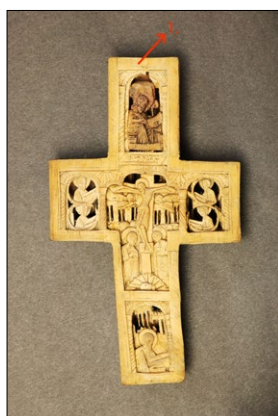
Próbka nr 1 z pionowej belki krzyża. **Próbka nr 2** z figury Chrystusa z nimbem krzyżowym (rewers) w jej górnej części (awers); fot. J. Latoń.

Sample No. 1 from the vertical cross beam. Sample No. 2 from the Christ figure with halo (reverse) in its upper part (obverse); photo by J. Latoń.

parts of the cross, proved to be quite puzzling. They were all characterized by a darker shade, so there was a suspicion that they were made from a different type of wood than the original. Therefore, a dendrological survey was conducted [see Appendix]. Samples were taken from the center of the cross from two places, devoid of carving decoration and invisible when encased in the silver frame. This survey showed that the cross was made of boxwood, a wood that has very good technical parameters for carving miniature representations. The restorations, on the other hand, were made of pear wood, confirming earlier speculations. In addition, all of these additions were characterized by different sculpting in relation to the part of the cross. The glued-in figures were sculpted at a slightly larger scale than the original. Comparing the two depictions of Christ Crucified on the obverse and reverse, and Christ with a halo on the reverse, the different sculptural treatment of the forms of the figure's face, chest, perizoma and legs was noticeable.

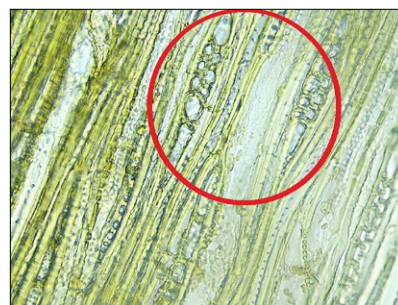
Przekrój styczny, 200x.
Tangential section, 200x.
