Wieniec, kamieniczki oficerskie i latarnia Twierdzy Wisłoujście w Gdańsku. Badania, konserwacja, adaptacja. Wybrane zagadnienia

The Wreath, Officers' Houses and Lighthouse at Wisłoujście Fortress, Gdańsk: Research, Conservation, Adaptation: Selected Issues

Cytowanie / Citation: Darecka K., Kriegseisen A. The Wreath, Officers' Houses and Lighthouse at Wisłoujście Fortress, Gdańsk: Research, Conservation, Adaptation: Selected Issues. *Wiadomości Konserwatorskie – Journal of Heritage Conservation* 2025, 81:9–26

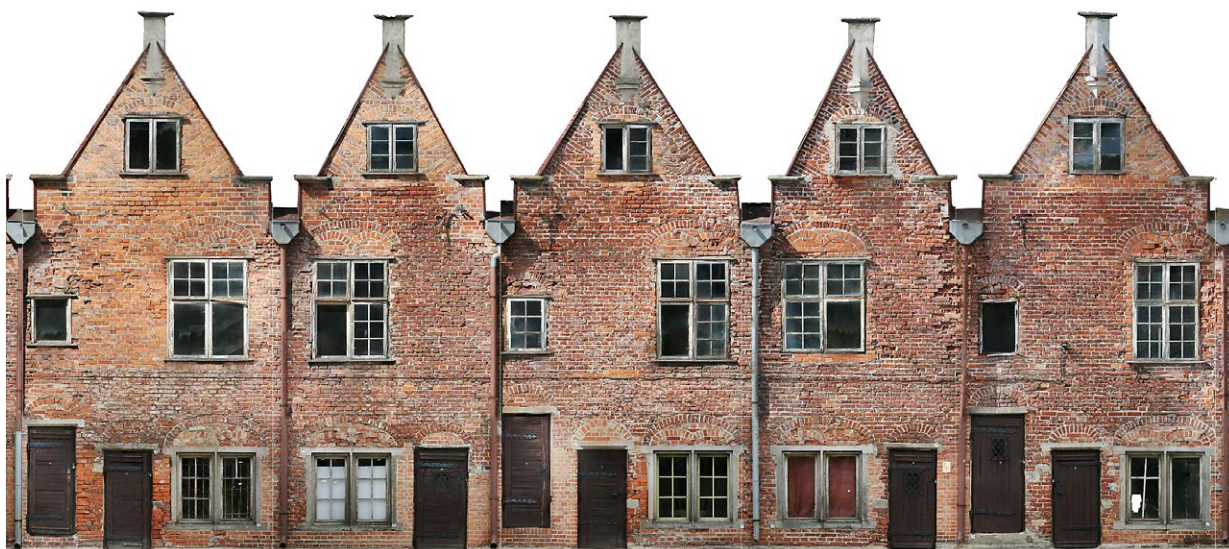
Ryc. 1. Ortofotoplan elewacji kamieniczek oficerskich przed podjęciem prac; 2018, T. Widerski

Fig. 1. Rectified image of front elevation of the officers' houses before work began; 2018, T. Widerski

Relikty pierwotnej czerwieni na elewacjach, ceglach i spoinach były bardzo niewielkie. Wobec planowanej rekonstrukcji okien wraz z okiennicami, mającej na celu ukazanie charakterystycznego wyglądu tych XVII-wiecznych kamieniczek, zdecydowano się na rekonstrukcję czerwonego wystroju malarskiego fasad. Decyzję podjęto po długich dyskusjach i rozważaniach. Elewacje kamieniczek stanowiły mozaikę zachowanych fragmentów muru i dużych partii odbudowanych po wojnie (ryc. 1).

Only negligible remnants of the original red were recorded on the facades and their brickwork. In view of plans to replace the windows and shutters to restore the characteristic look of these seventeenth-century houses, it was decided to reinstate the red color scheme of their facades. This decision was taken after lengthy discussions and deliberations. The exteriors of these buildings comprised a mosaic of extant sections of original wall and large parts rebuilt after the Second World War (Fig. 1).

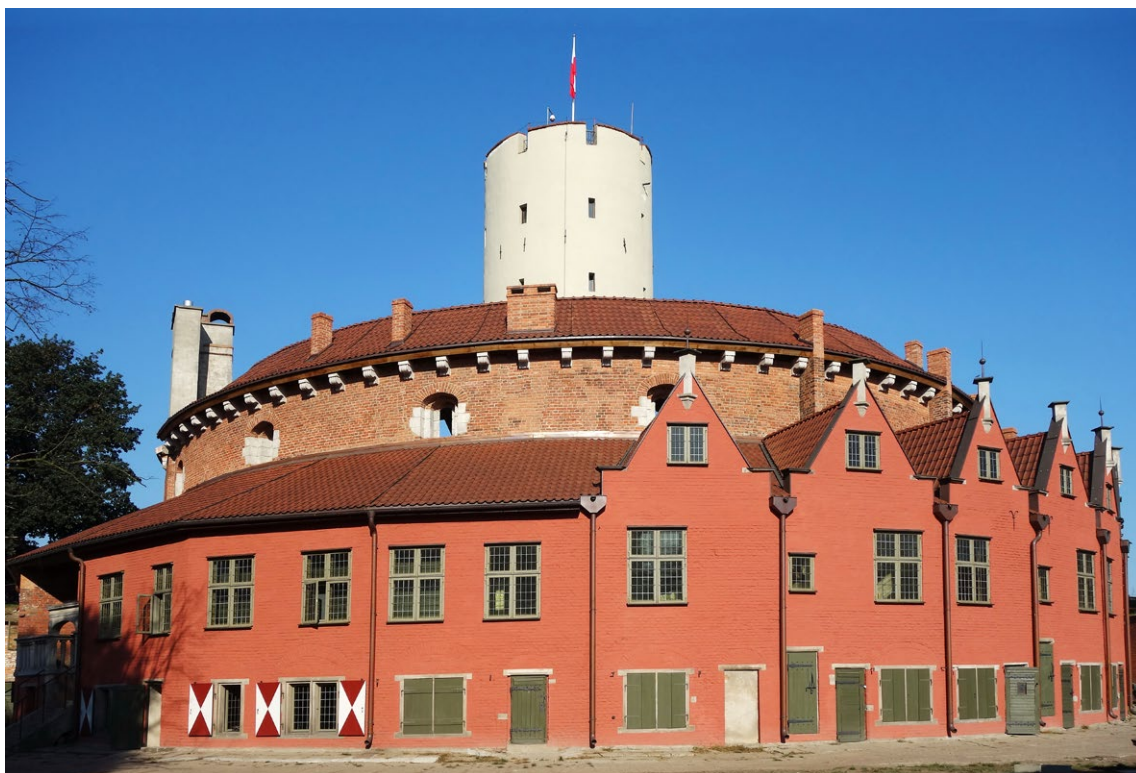
Ryc. 2. Kamieniczki oficerskie po pracach konserwatorsko-budowlanych, 2023; autorkami wszystkich fotografii są K. Darecka i A. Kriegseisen

Fig. 2. The officers' houses after completion of conservation and construction work, 2023; all photos by K. Darecka and A. Kriegseisen

Forma i kolorystyka okien i okiennic nadawały tym fasadom silny wyraz. Ponieważ istniały przekazy archiwalne, relikty na ścianach i materiał ikonograficzny z epoki w postaci malarstwa niderlandzkiego tego czasu, podstawy do odtworzenia pierwotnego charakteru elewacji były solidne, a ze względu na edukacyjną rolę muzeum wydawało się ważne, żeby pokazać tę fazę, tak istotną w rozwoju założenia (ryc. 2). Do rekonstrukcji zastosowano technikę krzemianową.

The form and color of the windows and shutters gave these elevations a distinctive appearance. In view of the evidence available from archival records, the remains on the walls, and period artwork in the form of Netherlandish paintings of the time, there were sound reasons for restoring the original character of these facades, and given the Museum's educational remit it was deemed important to show this particular phase, which was so significant in the development of the complex (Fig. 2). The mineral painting technique was used in this restoration.

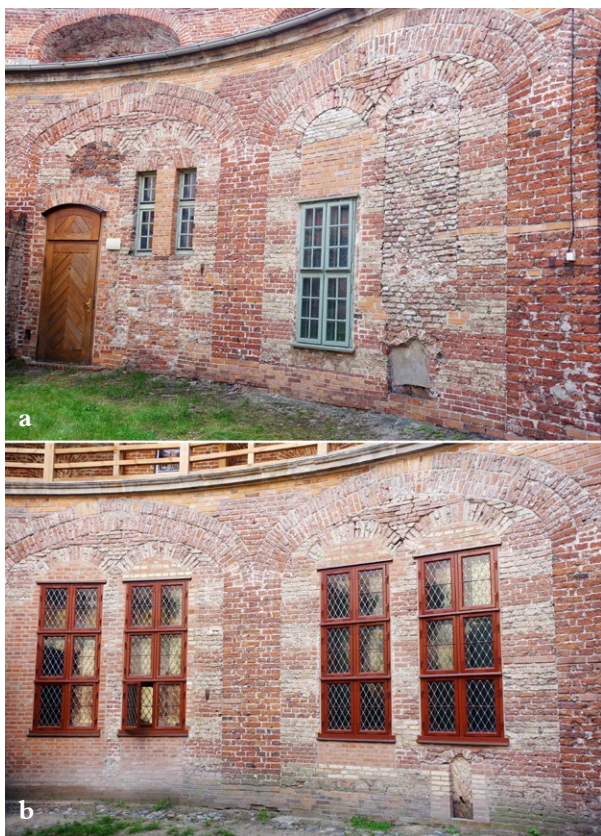
Ryc. 3. Ściana Wieńca: a) przed pracami, b) po ich zakończeniu; 2022, 2024

Fig. 3. Wall of the Wreath: a) before and b) after completion of work; 2022 and 2024

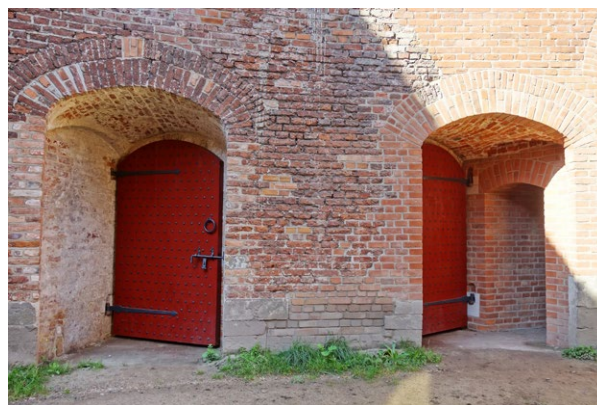
Ryc. 5. Zrekonstruowany przejazd igrekowy wraz z wrotami, 2024
Fig. 5. Reconstructed forked entrance with gates; 2024

Odrębnie należy przedstawić przejazd o formie „Y”. Jego pierwotna forma architektoniczna ustalona podczas badań architektonicznych [Samól, Hirsch, Woźniakowski 2022, s. 71–72] została odtworzona. Dwa ramiona przejazdu zamykane były jednoskrzydłowymi wrotami. Zachowały się po nich ślady w postaci potężnych haków po zawiasach i metalowych gniazd od zasuw osadzonych w kamiennych blokach oraz płytkiej wnęki, w której „chowalo” się skrzydło po otwarciu. Wszystkie te elementy poddano konserwacji. Uszkodzone bloki kamienne wymontowano z ceglaneanego muru, posklejano, uzupełniono i ponownie wmurowano. Brakujące elementy odtworzono. W pierwotnych miejscach zrekonstruowano stolarkę o historycznej formie znanej ze wspomnianych powyżej zachowanych wrót bramnych do poterny. Wykonano konstrukcję dwuwarstwową z drewna dębowego. Z jednej strony wprowadzono dechy pionowe, a z drugiej poziome. Całość zespolono dwustronnie gęsto nabitymi gwoździami (ryc. 5). Podobne masywne wrota wykonano w przejściu z Wieńca na wały.

The forked entrance deserves separate consideration. It has been restored to its original form, as established through architectural survey [Samól, Hirsch, Woźniakowski 2022, pp. 71–72]. The two passages of this entrance were sealed by single-leaf gates. Their existence is evidenced by huge hinge pintles, stone blocks featuring metal sockets for bolts, and by a shallow recess in which the gate nestled when open. All of these elements underwent conservation treatment. Damaged blocks were removed from the brick wall, consolidated, and any losses in the stone were restored before they were reset in the wall. Missing elements were also restored. The gates themselves were replaced in their original positions, having been built to the historic design of the aforementioned extant postern gates. They were made from two layers of oak boards arranged vertically on one face and horizontally on the other. The whole structure was held together on either side by numerous closely spaced nails (Fig. 5). A similar massive gate was made for the entrance opening onto the ramparts from the Wreath.

All of the metalwork details were made by traditional hand forging methods which left visible tool marks. Before being painted, wooden surfaces were distressed by brushing and sandblasting to avoid them appearing brand new. Large gates were painted dark red, like the color noted on the postern gates. All other doors—the entrance doors of the houses and the Wreath—were painted in the same dark olive green as the window shutters. Hinges were treated against corrosion and coated with graphite paint.⁹

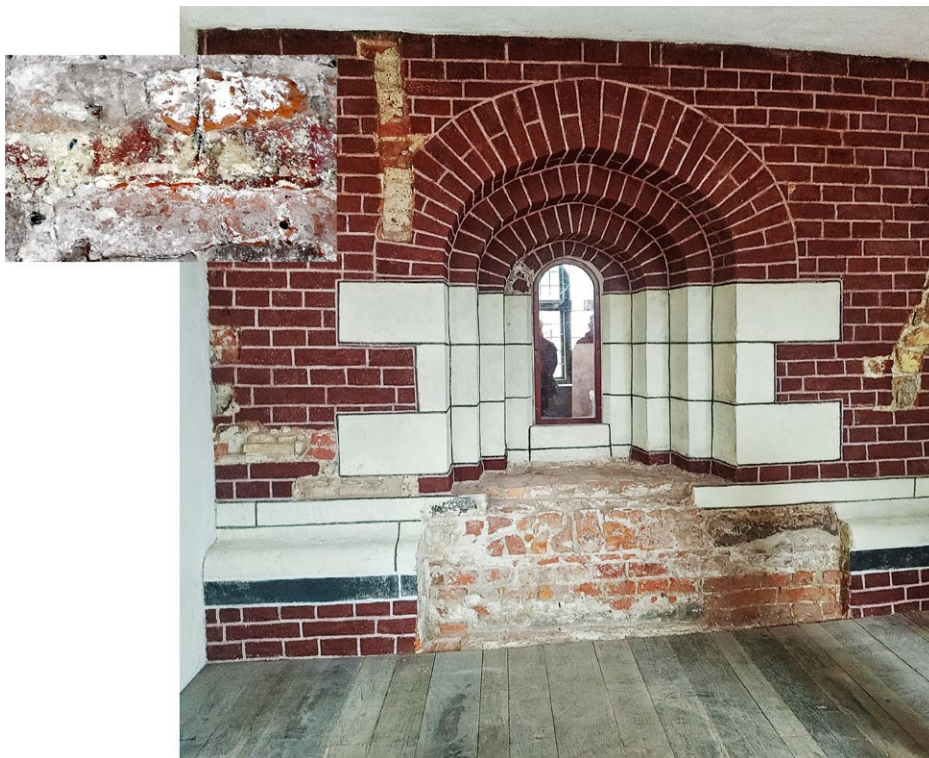
Ryc. 6. Wystrój barwny strzelnicy po pracach i odkrywka konserwatorska, 2018 i 2024
 Fig. 6. Color scheme of embrasure after completion of work and conservation analysis of test area; 2018 and 2024

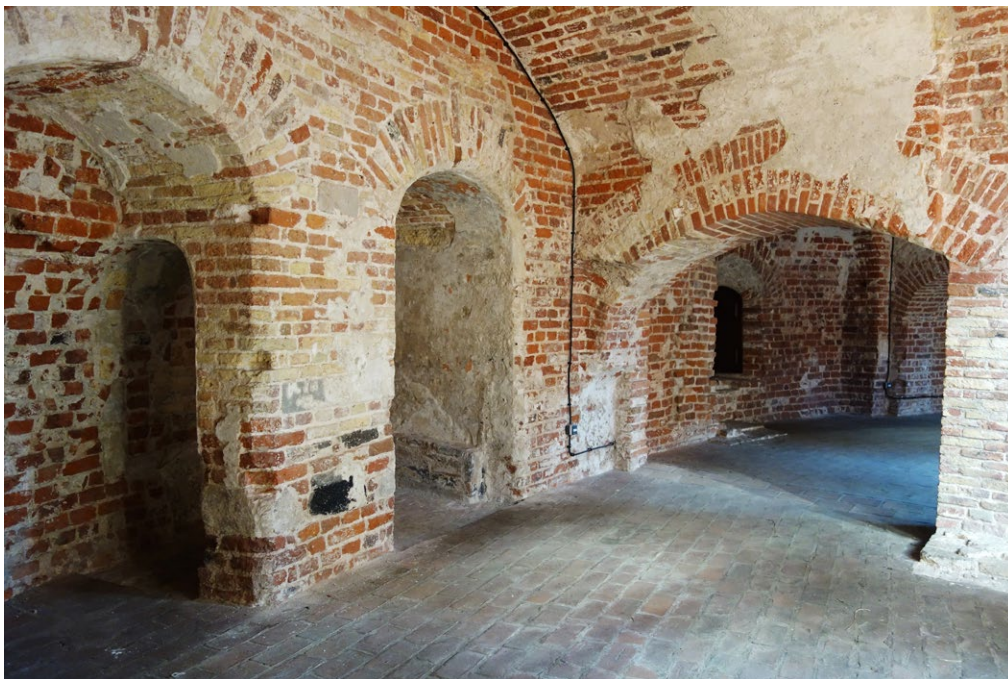
Ryc. 7. Wnętrza Wieńca po pracach, 2024

Fig. 7. Interiors of the Wreath after completion of work; 2024

Pozostałe reliktory barwne we wnętrzach zabezpieczono, podklejono i wzmocniono w stanie, w jakim były, ze wszystkimi warstwami (ryc. 7). Zabezpieczone i wzmocnione reliktory wkomponowano w aranżację ścian. W aranżacji przyjęto uzupełnienie pobiał w miejscach, gdzie się one zachowały, cienkowarstwowo i z widocznym wątkiem, natomiast ściany odtworzone po wojnie pokryto gładkim tynkiem. Tynkom nadano barwę ciepłej bieli, jaką miały stare i nowe pobiał.

The remaining areas of coloration in these interiors were stabilized and consolidated in the condition in which they were found, leaving all layers intact (Fig. 7). These areas were subsequently incorporated into the wall treatment. As part of this treatment, a thin coat of whitewash was restored in those areas where it survived, leaving the underlying brickwork discernible, and a thin coat of plaster was applied to areas of postwar reconstructed brickwork. The plaster was of an off-white color that matched that of both the old and new whitewash. Thus, the walls were given a unified color, but different textures highlighted contemporary, postwar additions. The consolidated remains evidence the alterations made to these interiors during their use up until 1945.

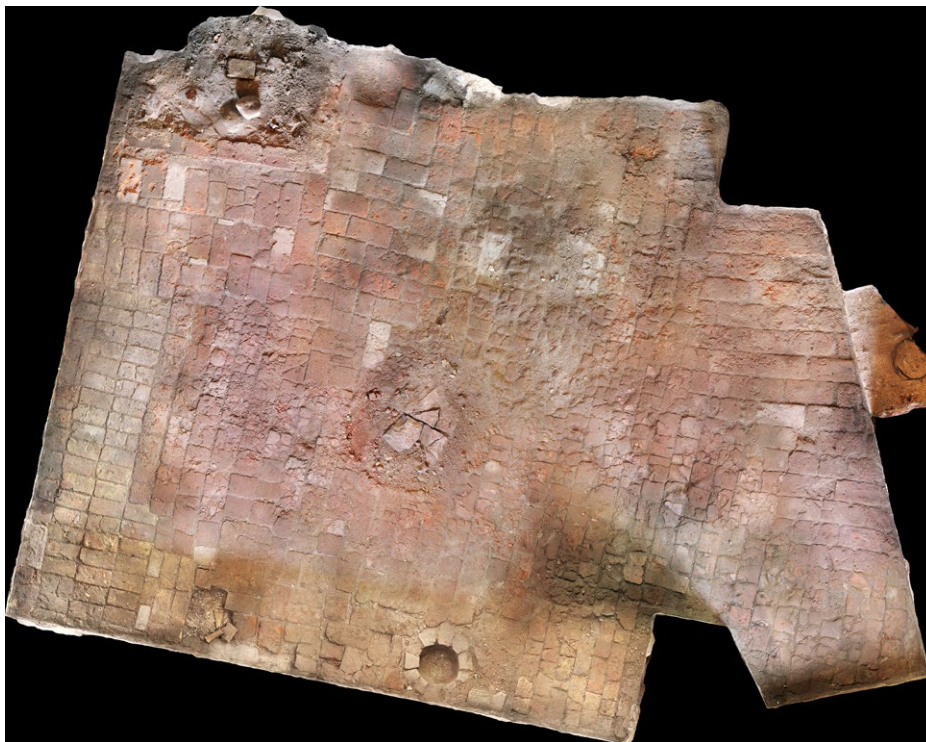
Ryc. 8. Ortofotoplan odkrytej w trakcie prac ceramicznej posadzki w kuchni; 2022, T. Widerski
 Fig. 8. Rectified image of brick floor excavated in the kitchen; 2022, T. Widerski

Podczas prac we wnętrzach usunięto niektóre wtórne, pozbawione wartości historycznych zamurowania i fragmenty ścian, pochodzące z powojennej odbudowy. Usunięto także bardzo niestarannie wykonane ścianki działowe, które miały się ze strzypami widocznymi w głównych ścianach. Część tych ścianek wykonano w ramach zakładanej pod koniec lat 50. XX w., nieprzeprowadzonej ostatecznie adaptacji kamieniczek w twierdzy na cele mieszkalne. Usunięcie tych przypadkowo stawianych ścianek pozwoliło na uczytelnienie dawnych rozwiązań architektonicznych. W elewacji Wieńca zamkniętej w kamieniczkach otwarto wybrane strzelnice (usuwając wtórne zamurowania), pokazując ich oryginalne ukształtowanie. Dzięki temu możliwy jest teraz wgląd z kamieniczek do wnętrza Wieńca. Na potrzeby ekspozycji muzealnej zamknięto je szybą i odtworzono brakujące okiennice, po których zachowały się haki. Na tynku jednej z nich zastano wrytą datę „1881”. Relikt ten zachowano. W trzech pomieszczeniach uczytelniono wystrój elewacji. W dwóch z nich jest to pierwotne wymalowanie elewacji Wieńca (jak opisano powyżej), w jednym – dekoracja w wątku w postaci rombu z wmurowanych cegieł o zielonkawej glazurze. Romb znajduje się nad poszerzeniem muru wykończonym gzymsem z piaskowca gotlandzkiego. Wykorzystanie tego jeszcze średniowiecznego motywu zdobniczego i opracowanie spoiny (podwójna rytowana linia pośrodku spoin nadająca im równy rytm) świadczyłoby o tym, że początkowo planowano eksponować mur bez warstw malarskich. Na całym odcinku zasłoniętym domkami nie odnaleziono już jednak nigdzie więcej tej ceglanej dekoracji. Być może pochodzi ona z bardzo wczesnej fazy budowy lub nastąpiła zmiana koncepcji, a ten motyw należy traktować jako próbę. W pomieszczeniu o dawnej funkcji kuchni spod współczesnej warstwy betonu odsłonięto ceramiczną posadzkę. Ułożona była z cegły o różnych wymiarach na płask (ryc. 8). Uzupełniające badania wykazały, że pochodzi z różnych okresów: z 1577 i ok. 1630 r., z XVIII oraz z 1. poł. XIX w. [Samól, Hirsch, Woźniakowski 2022]. W centralnej części znajdował się fragment płyty wapiennej stanowiącej prawdopodobnie podstawę pod kocioł, a przy ścianie zachodniej kolisty relikty dawnego odpływu. Z powodu bardzo złego stanu zachowania cegły, jej dużej kruchości i braku wytrzymałości mechanicznej, po zabezpieczeniu tej warstwy i położeniu geowłókniny wykonano nową posadzkę, dokładnie powtarzając jej historyczny nieregularny układ. W narożniku północno-wschodnim, pod zachowanym ceglany okapem, widoczne były ślady po piecach z różnych okresów. W celach edukacyjnych oraz na potrzeby ekspozycji muzealnej piec również odtworzono na podstawie materiałów porównawczych. W tym pomieszczeniu zachowany jest ponadto oryginalny kamienny stopień, który wyznaczał zarówno próg i wy-

During work on the interiors, certain sections of secondary, infilled brickwork of no historic value and areas of wall reconstructed after the war were removed. Some very shoddily built partition walls that did not align with the toothed out brickwork visible in the main walls were also removed. Some of these partitions were installed with a view to converting the houses at the Fortress to residential use—a plan devised in the late 1950s, but ultimately abandoned. The removal of these randomly built walls enabled the building’s historic architectural features to be brought to the fore. In that part of the Wreath’s facade enclosed within the houses, selected embrasures were reopened (removing secondary brick infill) to show their original shape. As a result, it is now possible to look from the houses into the interior of the Wreath. For display purposes, the embrasures were sealed with a pane of glass, and their missing shutters, evidenced by extant hinge pins, were replaced. The year date “1881” was found inscribed into the render on one of the embrasures and was preserved in the restoration process. In three rooms, the decorative details on the walls were made more prominent. In two of them it was the original paintwork scheme of the Wreath’s main elevation (as described above), and in the third it was decorative brickwork in the form of a diamond composed of green-glazed bricks. The diamond is positioned above a broader section of wall capped with a cornice made of Gotland sandstone. The use of this medieval decorative motif and the style of pointing (featuring a double line incised in the middle of the mortar joints to give the brickwork an even rhythm) indicate that the original intention was to leave this wall unpainted. However, no other example of this motif was found anywhere in the part of the facade concealed by the houses. It possibly dates from a very early phase of construction or represents a change in concept, hence the motif should be regarded as a trial run. In the room that once served as a kitchen, a floor made from different sized bricks laid flat was discovered beneath a modern layer of concrete (Fig. 8). Further investigations revealed that the floor dated from various periods: 1577, ca. 1630, the eighteenth century and first half of the nineteenth century [Samól, Hirsch, Woźniakowski 2022]. Part of a limestone slab found in the middle of this floor was probably from a cauldron stand, and a circular feature by the west wall represented the remains of an old drain. The bricks survived in very poor condition: they were extremely fragile and lacked mechanical strength. Therefore, this layer was covered with a protective geotextile membrane and a new floor was laid on top of it, strictly copying the original, irregular, historic pattern. In the north-east corner, traces of stoves from various periods were recorded below an extant brick hood. For educational and display purposes, a stove reconstructed based on comparative examples was installed there. Another extant feature of this room is the original stone step which marked the threshold of this house, the height of the original door opening, and the ground level of the courtyard.

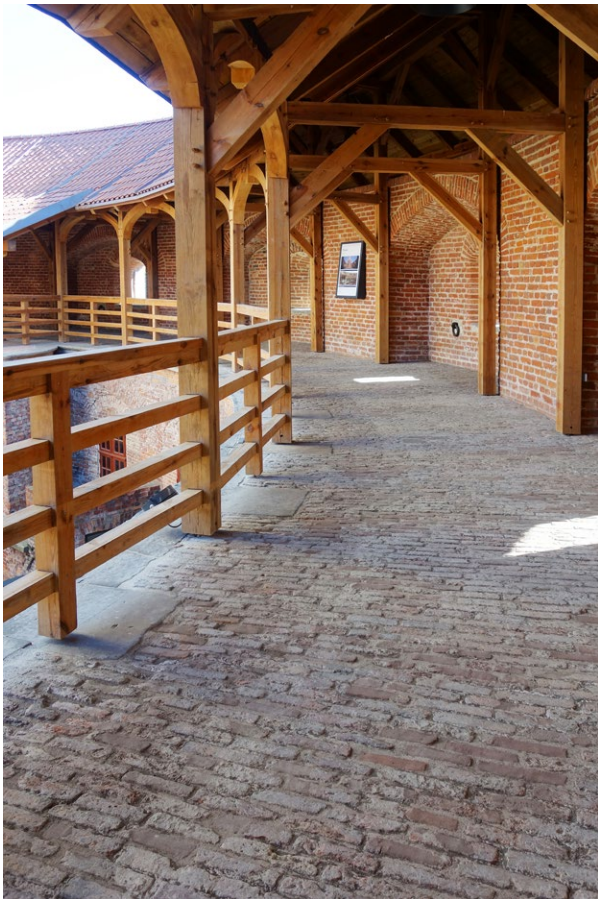
Ryc. 9. Ganek strzelniczy po pracach, 2024
 Fig. 9. Firing gallery after completion of work; 2024

Jedną z największych niespodzianek w trakcie trwania prac było odsłonięcie spod papy i grubej warstwy betonu oryginalnej nawierzchni na kondygnacji strzelniczej Wieńca. Ułożona była z cegły w układzie pionowym – wozówkami do góry. Pomimo dużych fragmentów ubytków, zapadlisk i pęknięć podjęto trud zachowania tego unikatowego elementu. Wykonano wiele uzupełnień, miejscowo pozdejmowano pojedyncze cegły lub całe ich grupy i wmurowywano ponownie, uzyskując właściwy poziom użytkowy. Uzupełniono spoiny i całą powierzchnię wzmocniono strukturalnie (ryc. 9).

One of the biggest surprises was the discovery of the original brick floor surface of the Wreath's firing gallery, buried beneath roofing felt and a thick layer of concrete. The bricks had been laid on the stretcher face. Although large parts of this floor were missing, sunken or cracked, every effort was made to preserve this unique feature. Many areas were restored, with individual bricks or whole groups of them being lifted and re-laid to achieve an even surface. Mortar joints were repaired and the whole surface was structurally consolidated (Fig. 9).

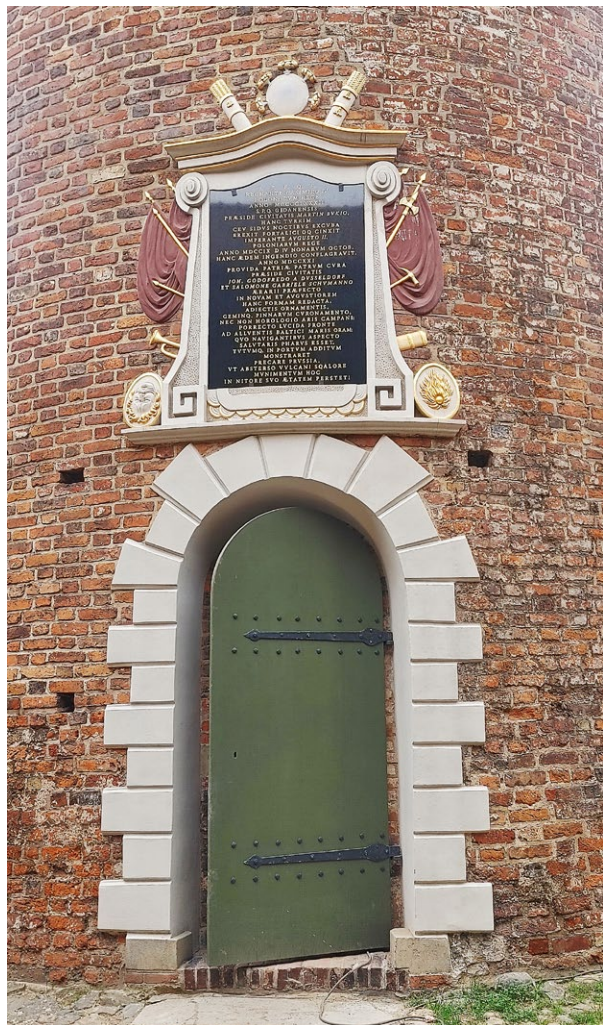
Ryc. 10. Portal i tablica z inskrypcją w latarni, 2024
 Fig. 10. Lighthouse entrance with inscribed plaque; 2024

During postwar rebuilding work, the recess where the plaque had been was left empty, but the rustication around the entrance was recreated in render.

Research into the plaque allowed a detailed plan to be devised for its potential reconstruction, and this proposal was ultimately approved. The plaque was made of black marble with a gilt inscription, framed by stuccowork with monochrome decoration (pale grey with gilt details). The rustication around the entrance was also restored (Fig. 10).
