Badania architektoniczne obiektów modernistycznych. Studium przypadku Dom Książki w Poznaniu

Architectural Research on Modernist Buildings: Case Study of the Dom Książki Building in Poznań

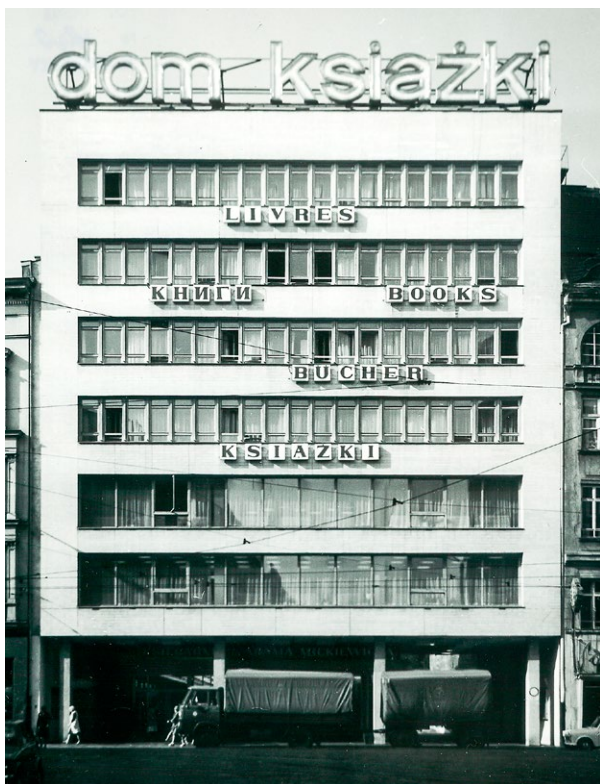
Ryc. 3. Historyczny widok Domu Książki (arch. B. Bednarek, Z. Łomski) tuż po realizacji; fot. J. Korpala [https://www.facebook.com/historiewartepoznania]

Fig. 3. Historic view of Dom Książki (arch. B. Bednarek, Z. Łomski) shortly after construction; photo by J. Korpala (https://www.facebook.com/historiewartepoznania)

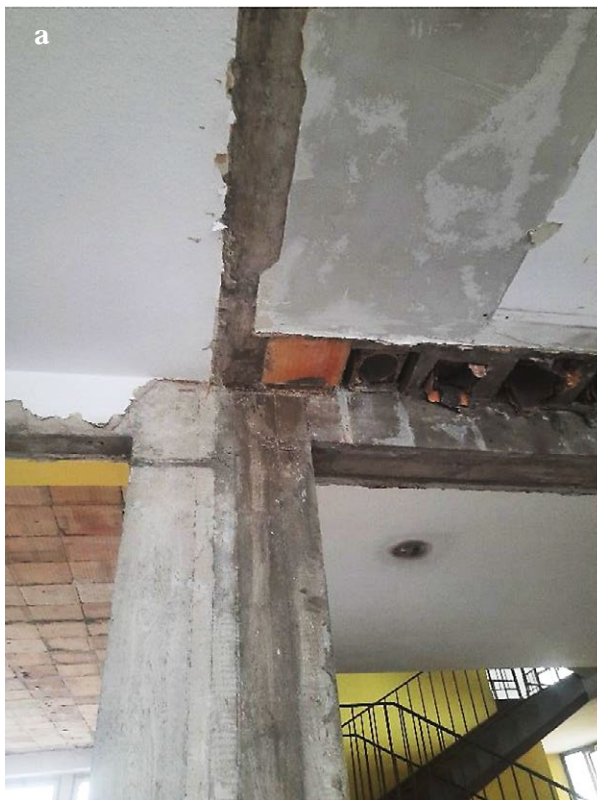
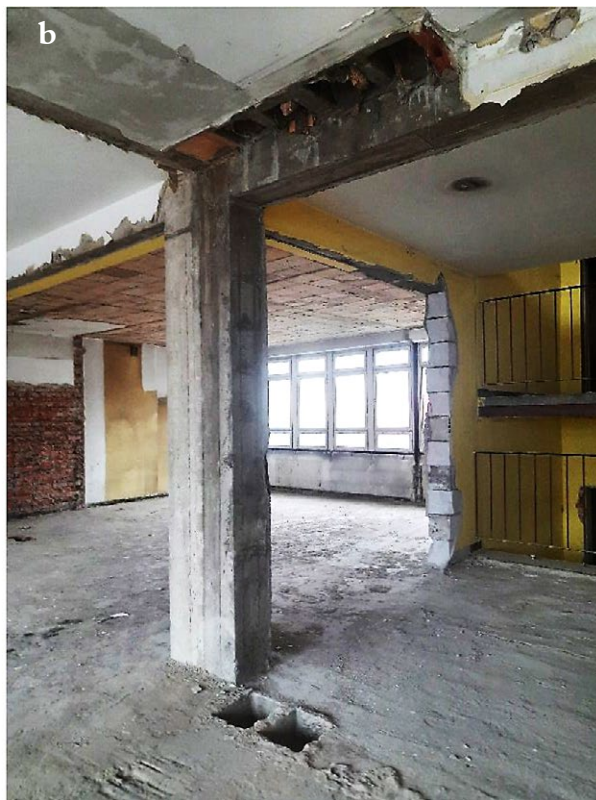
Fig. 5. Dom Książki construction showing: a) cast-iron framework of the structural system, b) Ackerman ceiling; photo by P. Marciniak

The main structural element of the higher building is a system of three three-bay monolithic reinforced concrete frames situated on a foundation grid. Interestingly, the inter-story ceilings are multi-ribbed with hollow Ackerman ceiling blocks (Figs. 5a–b). The discovery of the ceilings was quite surprising, because the connection of reinforced concrete frames with a multi-ribbed ceiling is a somewhat archaic solution. It is likely that this was caused by the technical limitations of the time and the impossibility of using punching shear reinforcement.¹

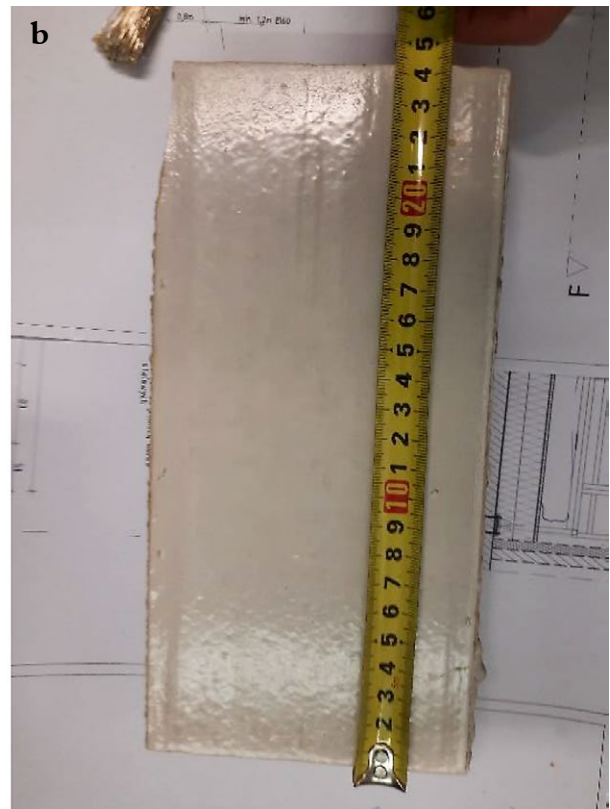
Ryc. 7. Płytką elewacyjną typu „Przyborsk”: a) po demontażu, b) po oczyszczeniu, 2023; fot. P. Marciniak
 Fig. 7. “Przyborsk” facade tile: a) after removal, b) after cleaning, 2023; photo by P. Marciniak

A characteristic finishing feature of the external part of the building are “Przyborsk” stone facade tiles (Figs. 7a–b), which are of low water absorption. Another element is the facade panels made of washed aggregate (grit), which encase the columns and walls on the first floor. The wall and column cladding has been preserved in its original form but has been subject to degradation caused by environmental pollution and human activity (vandalism). The external parts were dirty, and the cladding was partially damaged by birds and amateur graffiti artists.

moving the top layer of dirt (Figs. 7a–b). A trial cleaning revealed significant differences in the color of the tiles, which was a considerable conservation challenge requiring proper interpretation of the designers' original intention. The key element of the facade's durability is the cement mortar and grout made of *Olkit* sealing compound, which prevents water from penetrating the interior of the wall. Thus, the technical condition of the facade is good, without any major mechanical damage.

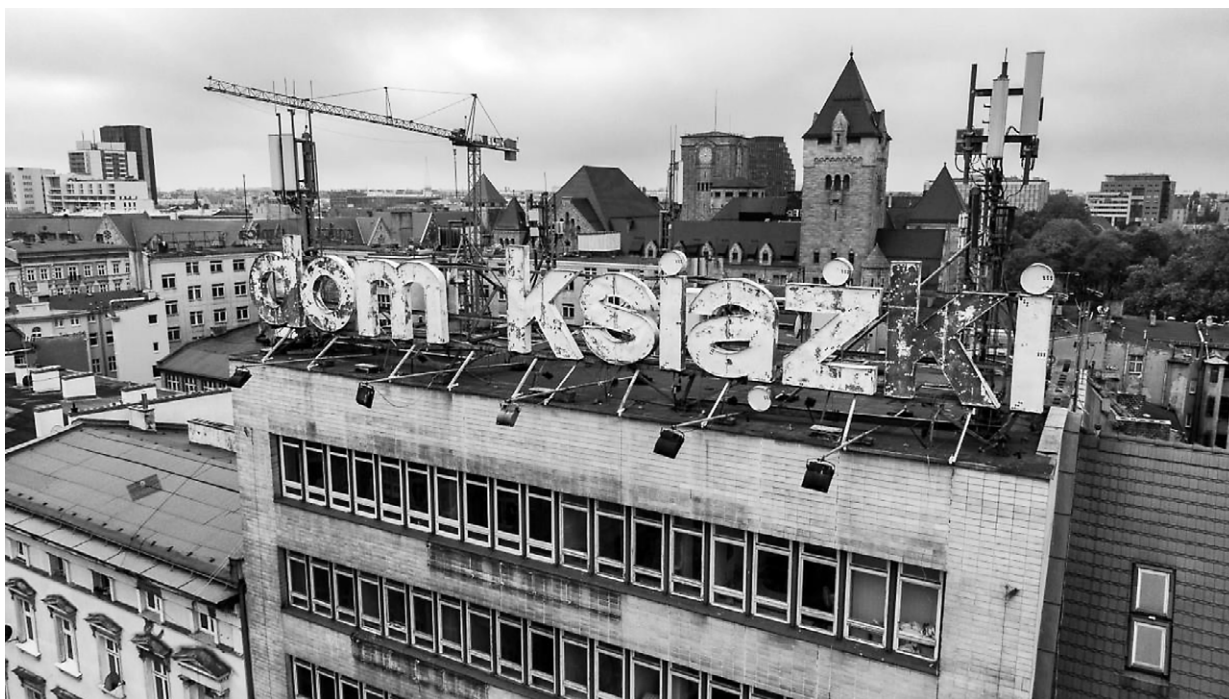
Fig. 8. Structure of the Dom Książki neon sign on the roof with visible traces of advertising elements in the lower part of the facade, 2023; photo by Constructa Plus

The characteristic Dom Książki neon sign is located on the top of the building. The light sources have been dismantled (Fig. 8). It is one of the most valuable
