## Zespół pałacowo-klasztorny w Otyńiu od połowy XV do schyłku XVIII wieku

## Palace and Monastery Complex in Otyń from the Mid-Fifteenth to the End of the Eighteenth Century

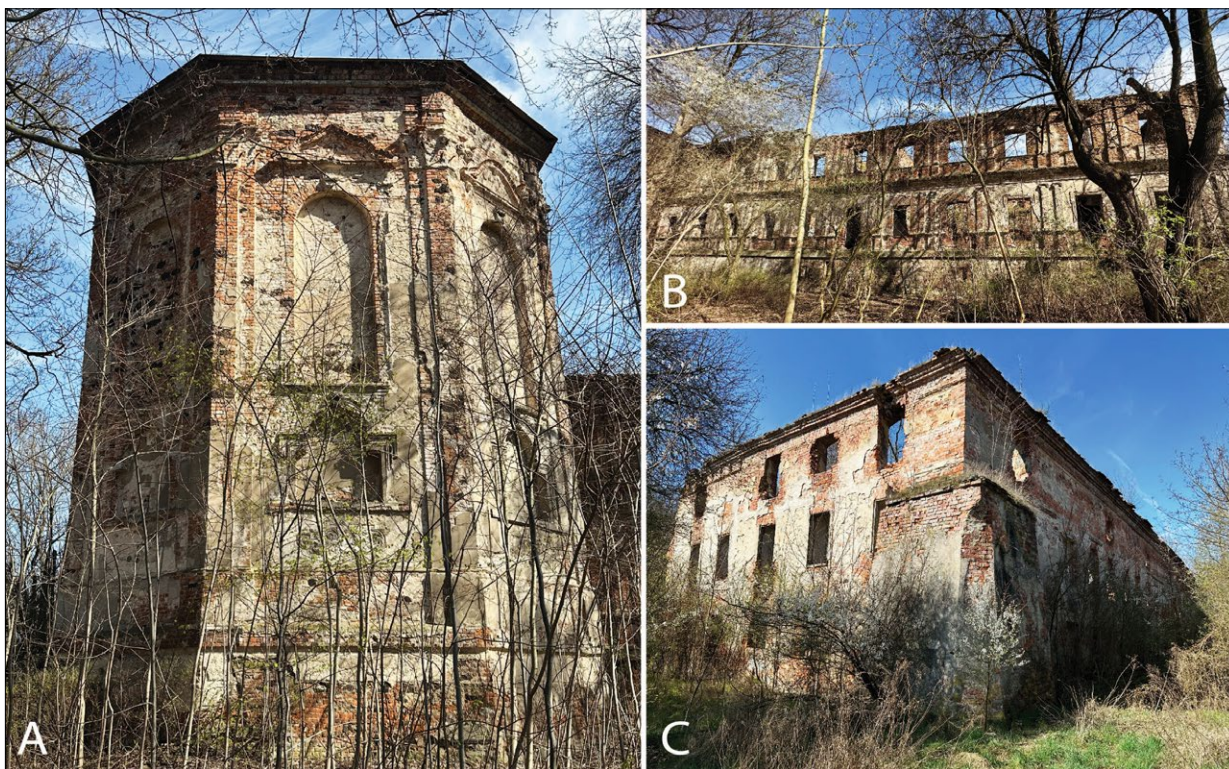
Ryc. 1. Otyń: A) kaplica, B) skrzydło zachodnie, widok od zachodu, C) skrzydło wschodnie, widok od południa; fot. A. Legendziewicz, D. Dobrasiak

Fig. 1. Otyń: A) chapel, B) west wing, view from the west, C) east wing – view from the south; photo by A. Legendziewicz, D. Dobrasiak

Skrzydło zachodnie założono w układzie półtoratraktowym, z korytarzem od wschodu oraz pomieszczeniami od południa i zachodu. Sale traktu tylnego nakryto sklepieniami zwierciadlanymi, a korytarze – krzyżowymi. Kompozycję dziewięcioosiowej elewacji dziedzińcowej tworzą arkady w przyziemiu oraz prostokątne okna z naczółkiem na piętrze, ujęte w pilastry w wielkim porządku z głowicami o proporcjach jak w porządku korynckim. Trzynastoosiową elewację zachodnią ukształtowano w podziale horyzontalnym, z gzymsami silnie akcentującymi podział na piętra. Podstawę stanowił gładki cokół z niewielkimi oknami rozmieszczonymi w osiach. Na parterze zakomponowano prostokątne okna ujęte w zdwojone pilastry jońskie, a na piętrze okna z fantazyjnie ukształtowanymi naczółkami i pilastrami korynckimi bez głowic (ryc. 1).

The western wing had a one-and-a-half-bay layout, with a corridor in the east and rooms in the south. The rooms of the rear bay were covered with cove vaults, and the corridors with groin vaults. The nine-axis courtyard facade had arcades on the ground floor and rectangular windows with pediments on the first floor. The arcades and windows were framed by pilasters, which were designed in the Grand Order with Corinthian proportions. In turn, the thirteen-axis western facade had a horizontal division, with cornices that strongly emphasized the division into floors. There was a smooth plinth with small windows (arranged in the axes) at the bottom of the facade. The ground floor had rectangular windows framed by double Ionic pilasters, whereas the first floor had fancifully shaped pediments and Corinthian pilasters without capitals (Fig. 1).

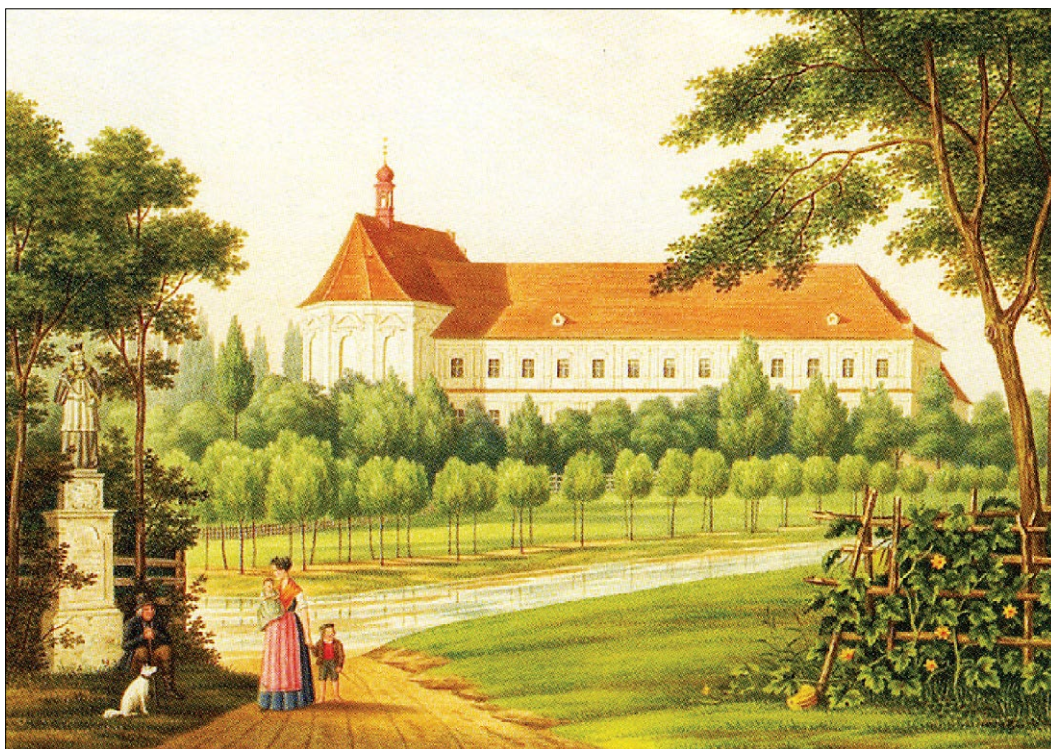
Ryc. 2. Widok od zachodu na skrzydło zachodnie i kaplicę; C. Bovet, gwasz, 1843, Muzeum Miejskie w Nowej Soli  
 Fig. 2. View from the west of the west wing and chapel, C. Bovet, gouache, 1843, Municipal Museum in Nowa Sól

The conducted architectural research covered the plasterless facades, as well as the ground-floor and basement walls of the monastery and chapel. Based on technological and material differences, and also source references, subsequent phases of the complex's transformation were identified. Archival iconography was investigated, which included a city panorama by Carl Benjamin Schwarz from around 1800, a view of the complex from the west by C. Bove from 1843, a map of Otyń and the surrounding area from 1850–1851 [MMNS], and a view of the residence by Aleksander Duncker from 1857 [*Palace i rezydencje Dolnego Śląska* 2011, p. 179]. An inventory of the west wing from 1883 [APZG, ref. no. 3831], photographs and postcards from the late nineteenth and early twentieth centuries [[www.polska.org.pl](http://www.polska.org.pl), [www.fotopolska.eu](http://www.fotopolska.eu), MMNS], and the archives of the Lubuskie Conservator of Monuments in Zielona Góra were also subjected to analysis (Fig. 2, 3).

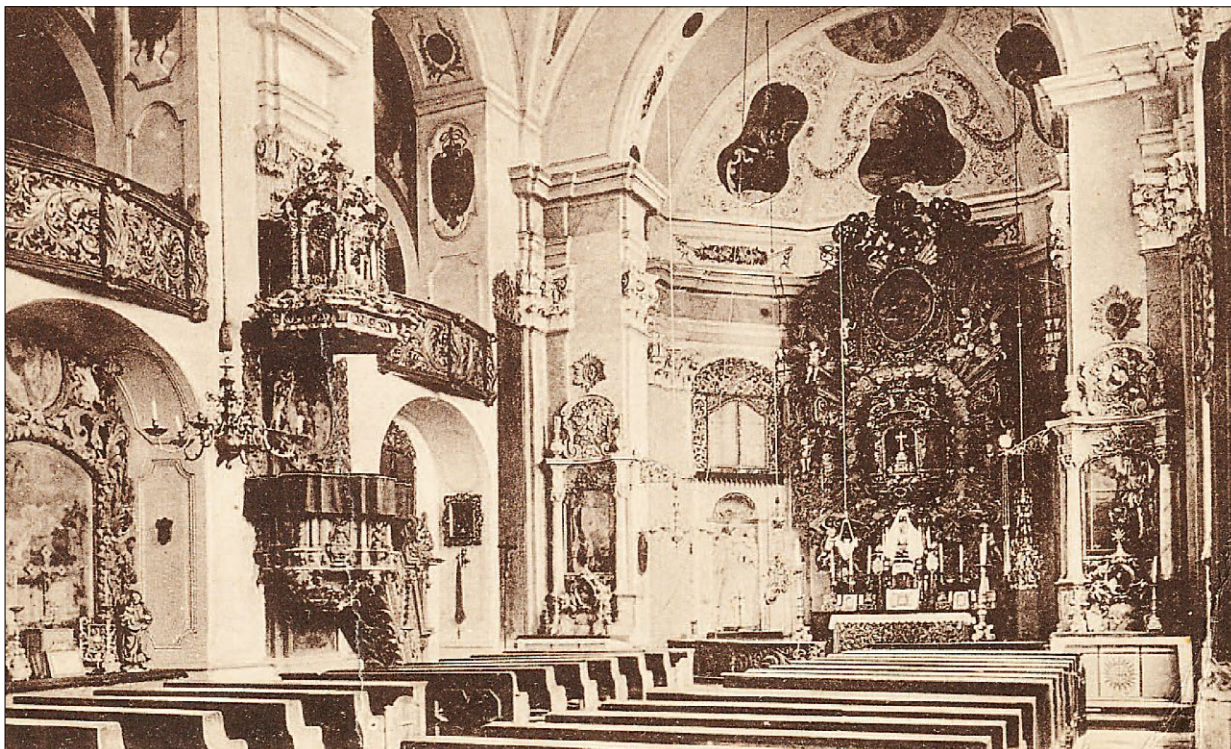
Ryc. 3. Widok wnętrza kaplicy na początku XX w.; Muzeum Miejskie w Nowej Soli

Fig. 3. View of the chapel's interior in the early twentieth century, Municipal Museum in Nowa Sól

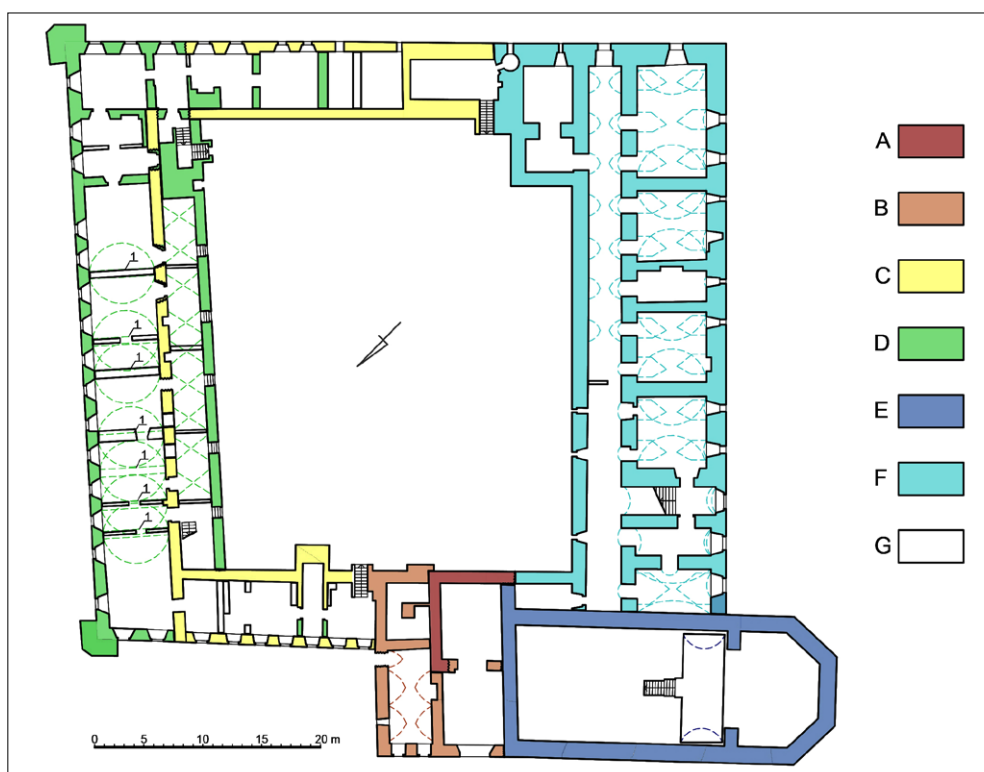
Ryc. 5. Zespół pałacowo-klasztorny, rzut piwnic z chronologicznym rozwarstwieniem murów (oznaczenia jak na ryc. 4); oprac. A. Legendziewicz, D. Dobrasiak

*Fig. 5. Palace and monastery complex, basement plan with chronological delamination of the walls (labels as in Fig. 4); by A. Legendziewicz, D. Dobrasiak*

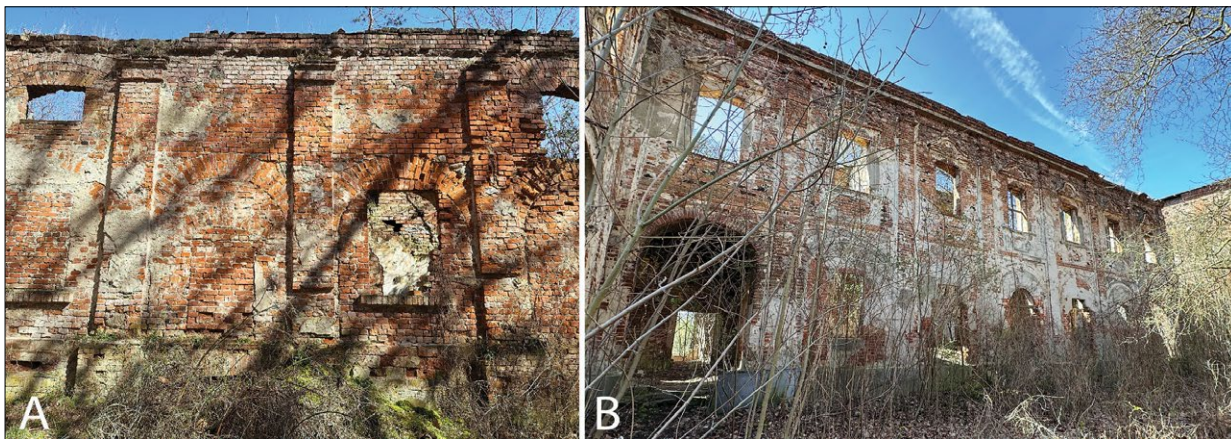
Ryc. 9. Zespół pałacowo-klasztorny: A) fragment elewacji dziedzińcowej z ok. 1681 r. z zablokowanymi arkadami, B) elewacja dziedzińcowa skrzydła zachodniego z ok. 1721 r.; fot. A. Legendziewicz, D. Dobrasiak

Fig. 9. Palace and monastery complex: A) fragment of the courtyard facade from around 1681 with blocked arcades, B) courtyard facade of the west wing from around 1721, photo by A. Legendziewicz, D. Dobrasiak
