## **Projekt i realizacja bramy wjazdowej do dworu Krzyżanowskich w Cudzynowicach – między tradycją a współczesnością**

### **The Entrance Gate to the Krzyżanowski Manor in Cudzynowice – a dialogue between tradition and modernity**

Artykuł prezentuje projekt i realizację ozdobnej bramy wjazdowej do zespołu dworskiego Krzyżanowskich w Cudzynowicach. Przedstawiono kontekst historyczny założenia oraz stan badań nad konserwacją i rekonstrukcją bram w rezydencjach. Opisano decyzje projektowe dotyczące kompozycji, konstrukcji, doboru materiałów i detalu, ze szczególnym uwzględnieniem tradycji regionalnej i zasad ochrony zabytków.

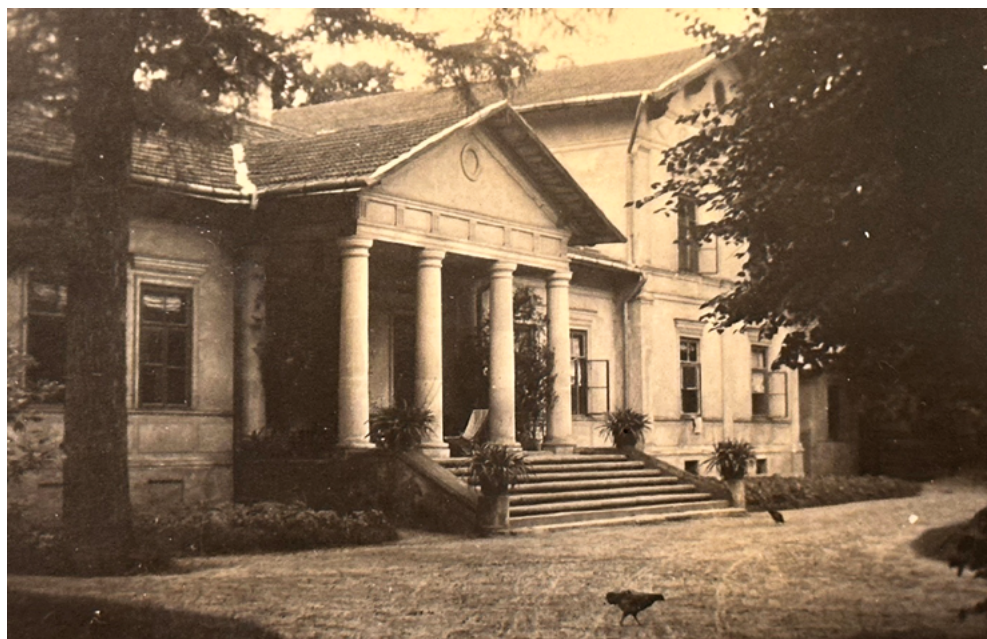
Il. 1. Dwór w Cudzynowicach, 1937 (Czuba, 2003)

wzbogacono o dekoracje tynkarskie wykonywane metodą „ciągnięcia” zaprawy, nadokienne gzymsy, trójkątne przyczółki czy pilastry (il. 1) (Kostecki, 2022).

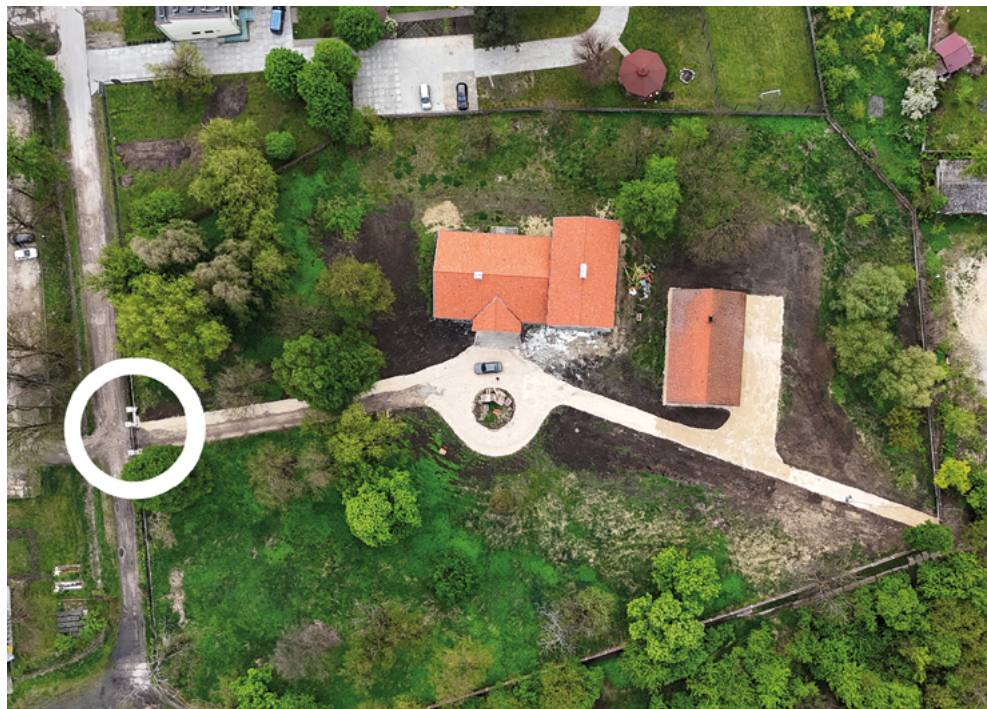
Il. 2. Widok dworu w Cudzynowicach wraz z założeniem parkowym z lotu ptaka, zaznaczono lokalizację bramy; 2024. Fot. aut. nieznanym; zbiory zespołu Katedry Geometrii Wykreślnej i Technologii Cyfrowych WA PK

Punktem wyjścia koncepcji bramy wjazdowej była analiza ekspozycji osiowej zespołu. Historyczny podjazd i centralny portyk dworu z sześcioma kolumnami od początku definiowały wejście jako element reprezentacyjny, a więc także jako przestrzeń graniczną między sferą publiczną a prywatną (il. 2). Nowa brama została zatem zaprojektowana jako „próg” o podwójnym charakterze: użytkowym, umożliwiającym bezkolizyjną komunikację i kontrolę wjazdu, oraz symbolicznym, którego zadaniem stało się ramowanie widoku na fasadę dworu. Rozstaw filarów w świetle po wykonaniu cokołów kamiennych przyjęto na około 420 cm, a po zamontowaniu skrzydeł minimalna szerokość przejazdu wynosi 400 cm. Takie rozwiązanie gwarantuje komfortowy przejazd pojazdów służbowych i serwisowych, przy jednoczesnym zachowaniu proporcji adekwatnych do skali korpusu dworu.

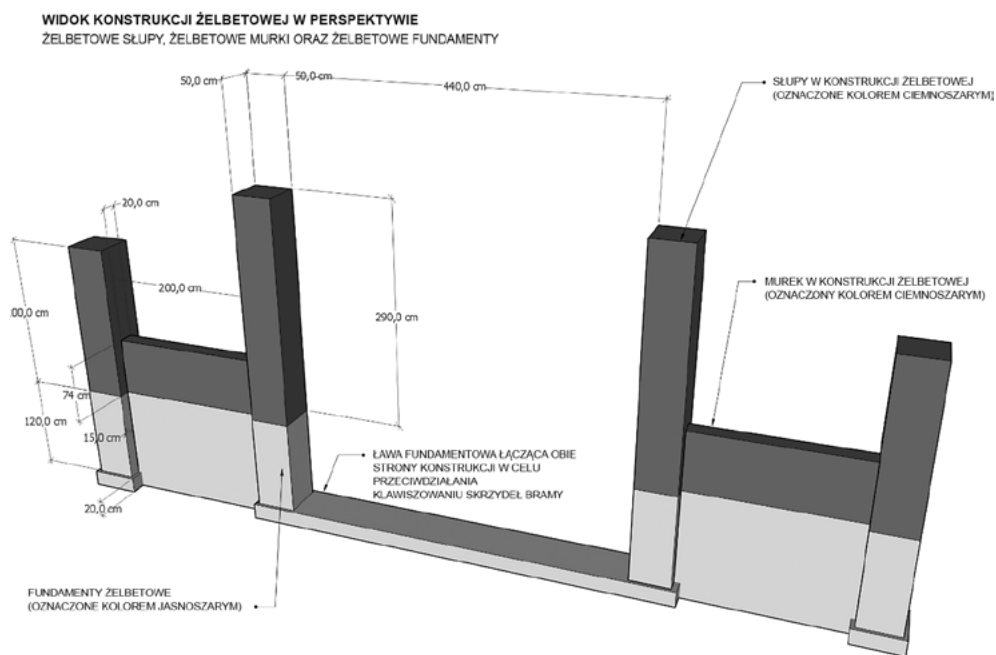
Pod względem konstrukcyjnym przyjęto układ żelbetowy, co wynikało z wymogów trwałości oraz konieczności integracji z systemem automatyki. Rdzenie filarów o wymiarach  $50 \times 50$  cm, mury oporowe pod murkami oraz ciągła ława fundamentowa zostały zaprojektowane jako system stabilizujący, przeciwdziałający klawiszowaniu skrzydeł. Fundament powiązany obustronnie dodatkowo zabezpiecza całość przed różnicami osiadania w gruncie rodzimym (il. 3).

Il. 3. Schemat konstrukcji żelbetowej projektowanej bramy wraz z fundamentami. Oprac. aut.

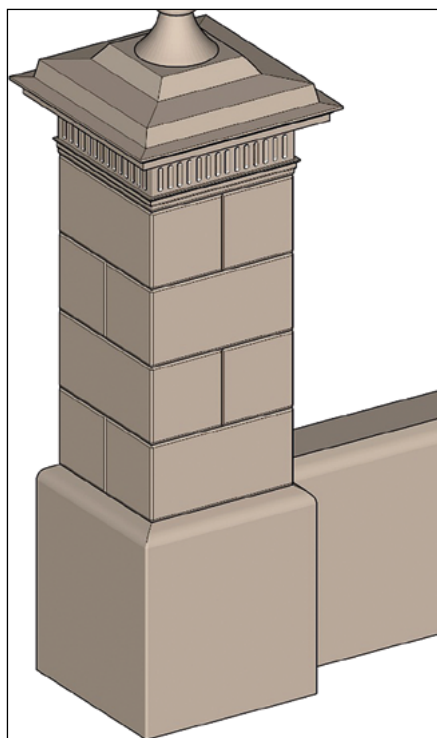
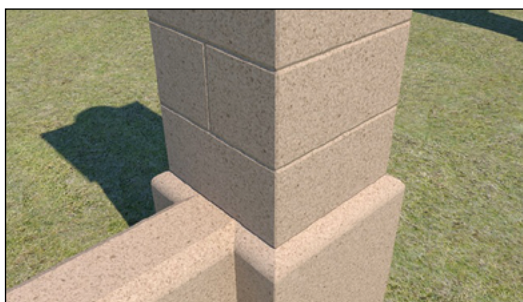
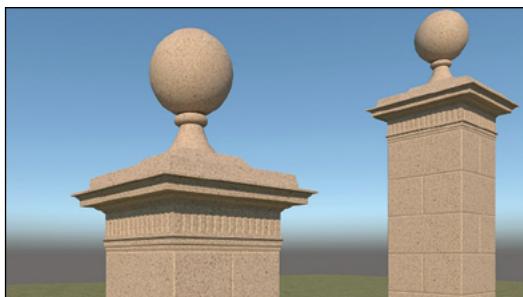
Zwieńczenia filarów stanowią autorską reinterpretację detalu eklektycznego z modernizacji z 1926 roku. Czapy kamienne, profilowane wielowarstwowo, łączą kilka płaszczyzn spadków z gzymsem i fryzem drobnych wnęk, tworzących rytmizowany fryz arkadkowy. Nad całością dominuje toczona kula o średnicy 40 cm, osadzona na bazie, która podkreśla wertykalny charakter kompozycji. Profile zostały zaprojektowane tak, aby zapewnić stabilny spływ wody i zminimalizować ryzyko zastoin, a zarazem zachować smukłość proporcji oglądanych z dołu (Baster, 2017). Dodatkowo, podziały okładziny filarów utrzymano w module 30 cm, co pozwala uzyskać kompromis między czytelnością rytmu a ekonomią produkcji formatek. Rozstaw spoin nie konkuruje z pionowym rytmem stalowych przęseł, a promieniowe zaokrąglenia cokołów podkreślają miękkość bryły (il. 4).

DETAL FAZOWANIA NAROŻNIKÓW I PODZIAŁÓW OKŁADZINY KAMIENNEJ ORAZ MURKÓW I COKOLÓW

Il. 4. Wizualizacje detalu kamiennego. Oprac. aut.

Najważniejszym materiałem kamieniarskim stał się wapień pińczowski, zastosowany zarówno w okładzinach filarów i murków, jak i w zwieńczeniach. Decyzja ta miała wymiar nie tylko techniczny, lecz także symboliczny. Wapień pińczowski to materiał historycznie związany z Małopolską i Kielecczyną, znany z licznych realizacji sakralnych i rezydencjonalnych regionu. Jego jednorodna, drobnoziarnista struktura sprzyja precyzyjnemu profilowaniu, a badania wskazują na sprawdzone metody jego konserwacji i impregnacji, które zwiększają trwałość w środowisku zewnętrznym (Urban, Gągoł, 2015). Płyty grubości 5–6 cm mocowane

do rdzeni żelbetowych zostały opracowane z fazowaniem krawędzi (0,5–2 cm), co minimalizuje ryzyko wyszczerbień. Końcowy efekt kolorystyczny dobrze współgra z jasnymi elewacjami dworu po konserwacji.

Rozwiązania materiałowe i techniczne zostały uzupełnione o detale sprzyjające trwałości: kapinosy na spodzie gzymsów, spadki 3–5% na powierzchniach poziomych, dylatacje w okładzinie co 1,5–2,0 m oraz uszczelnienia dostosowane kolorystycznie do spoin. Kamień poddano impregnacji hydrofobowej o wysokiej paroprzepuszczalności, co pozwala na kontrolę nalotów biologicznych przy jednoczesnym zachowaniu oddychania materiału. W przypadku elementów stalowych przyjęto zasadę cyklicznych przeglądów i miejscowej konserwacji powłok, zgodnie z dobrymi praktykami opisanymi w literaturze (Fekete, 2021). Rozwiązania te wpisują się w praktyki stosowane w rewitalizacji parków-pomników (Tarnawska, Wojtkiewicz, 2018) i historycznych założeń ogrodowych.

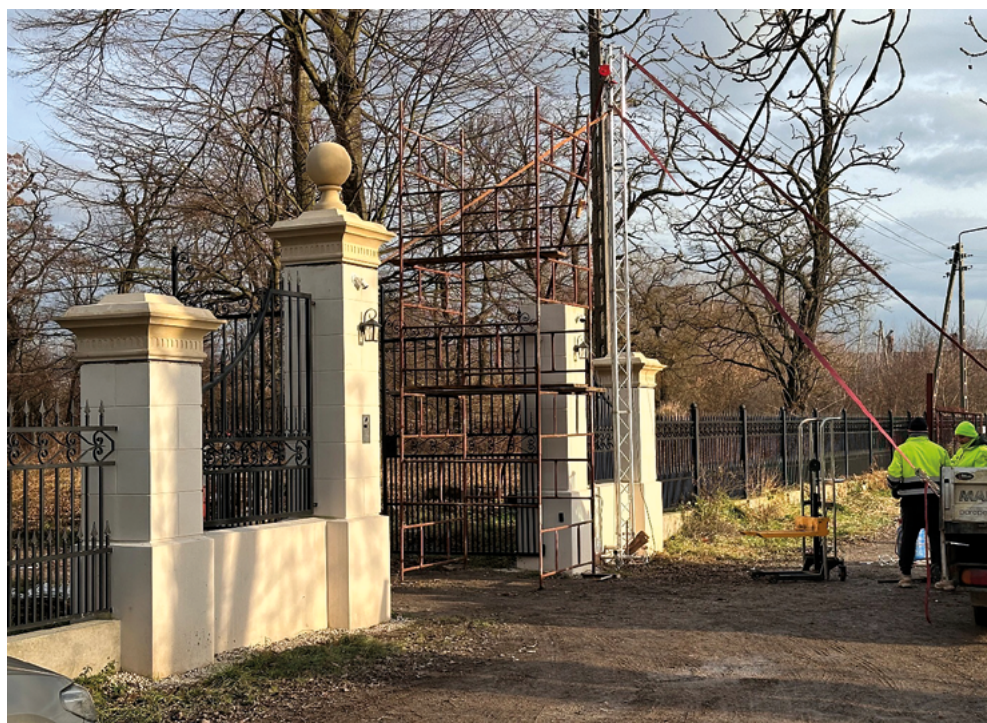
Il. 5. Brama w trakcie budowy; 2024. Fot. aut.

odpowiada współczesnym praktykom konserwacji ogrodzeń rezydencjonalnych, gdzie kluczowe znaczenie ma trwałość i kontrola procesów korozyjnych (National Park Service, 1996). Zawiasy zamontowano w stalowych koszach kotwionych w rdzeniach żelbetonowych, co pozwala na serwisowanie bez ingerencji w kamieniarkę. W rdzeniach przewidziano także miejsce na instalację automatyki (il. 5).

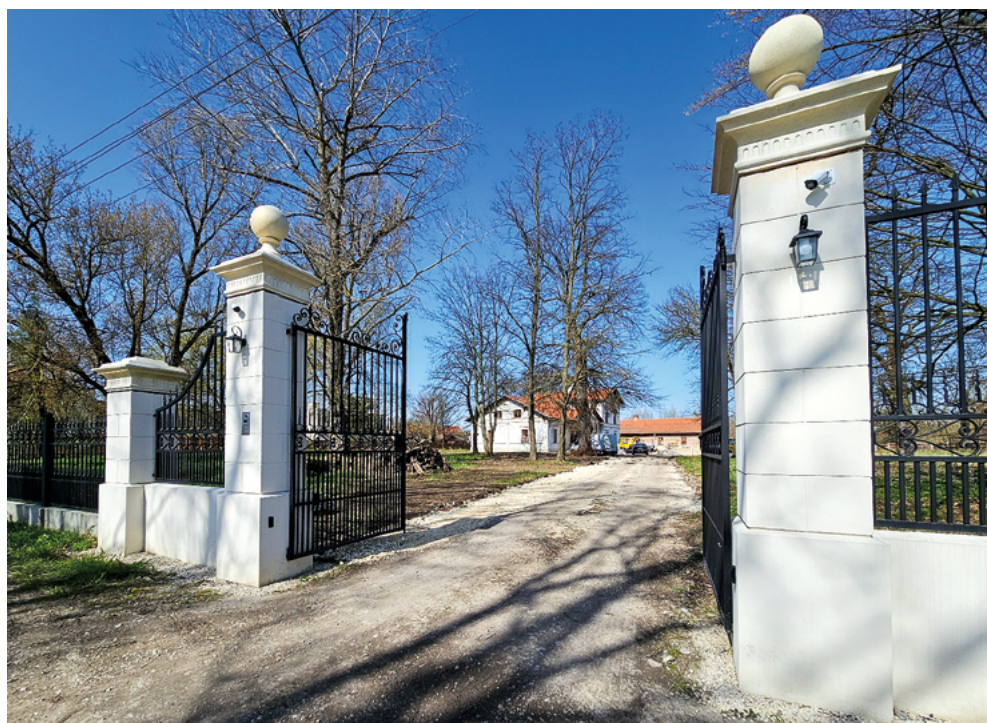
Il. 6. Widok ukończonej bramy z widocznym w tle dworem; 2025. Fot. aut.

Opisywany projekt wpisuje się w szerszą tendencję przywracania czytelności założeń dworsko-parkowych w Polsce po dekadach degradacji i przekształceń powojennych (Zachariasz, 2008). Jednocześnie czerpie z doświadczeń konserwacji bram i ogrodzeń w muzeach rezydencjonalnych, takich jak Wilanów czy Łazienki Królewskie, gdzie standardem stało się stosowanie rozwiązań materiałowo kompatybilnych i odwracalnych. W warstwie teoretycznej nawiązuje do zaleceń literatury międzynarodowej, wskazujących na konieczność pracy na źródłach, czytelności etapów i dokumentowania każdej ingerencji (Fekete, 2021). Dzięki temu projekt bramy w Cudzynowicach stanowi przykład współczesnej interpretacji klasycyzującej tradycji, respektującej zasady konserwatorskie, a zarazem spełniającej współczesne wymagania użytkowe (il. 6).
