**Maria Ulicka** ([maria.ulicka@student.pk.edu.pl](mailto:maria.ulicka@student.pk.edu.pl))

## ***Monasteria historica – conservatio et adaptatio – problem ochrony i adaptacji zespołów zabytkowej architektury klasztornej w Polsce. Analiza wybranych przykładów***

*Monasteria historica – conservatio et adaptatio –  
the problem of protection and adaptation of  
historic monastery architecture ensembles in  
Poland. Analysis of selected examples*

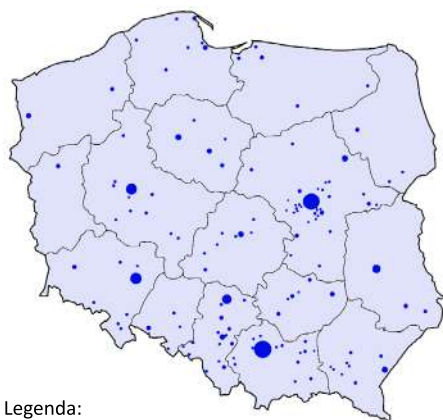
II. 1. Rozmieszczenie na terenie Polski klasztorów czynnych (329), stan na sierpień 2025.

**w Polsce.** Obecnie istnieje 329 zakonów i zgromadzeń zakonnych funkcjonujących, w tym 123 męskie i 206 żeńskich, a także około 12 tys. klasztorów opuszczonych.

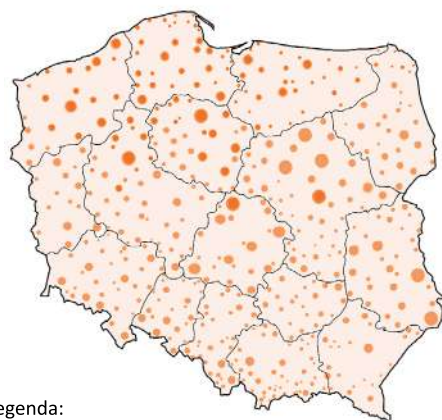
II. 2. Rozmieszczenie na terenie Polski klasztorów opuszczonych (ok. 12 tys.), stan na sierpień 2025. Oprac. M. Ulicka na podst. danych z diecezji polskich i *Atlasu klasztorów w Polsce X–XXI w.* (Gapski, 2017).

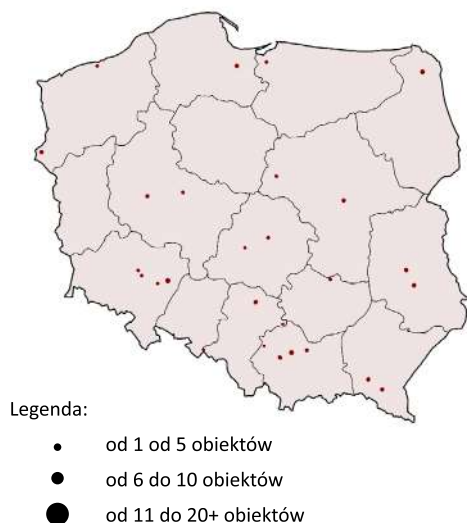
Il. 3. Rozmieszczenie na terenie Polski klasztorów adaptowanych do nowej funkcji lub częściowo adaptowanych (min. 40), stan na sierpień 2025. Oprac. M. Ulicka na podst. danych z diecezji polskich i *Atlasu klasztorów w Polsce X–XXI w.* (Gapski, 2017).

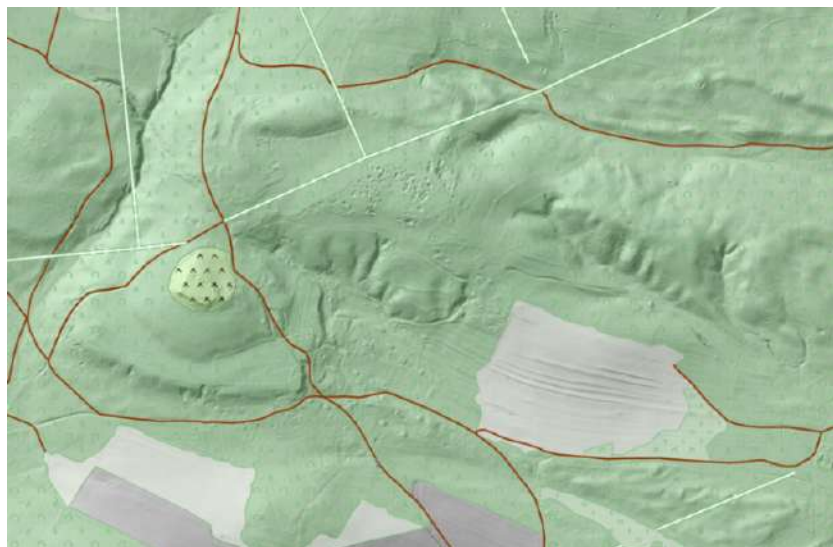
Il. 4. Nieistniejąca wieś Monasterz oraz wzgórze Monastyr, na którego szczycie znajdował się klasztor (oznaczony szczyt wzgórza). Od strony południowej skarpa została wzmocniona sztucznie. Drobne ślady i zagłębienia na południowy wschód od wzgórza to teren dawnej wsi Monasterz (Geoportal, 2025)

Obiektem mającym na celu zachowanie zabytku w stanie kontrolowanej trwałej ruiny jest klasztor Bazylianów w Monasterzu (woj. podkarpackie) – nieistniejącej już części wsi Werchraty. Wokół klasztoru powstała niewielka wioska zwana Monastyr (Monastyrz, Manastyr) zamieszkała przez ludność ukraińską. Początki klasztoru sięgają drugiej połowy XVII w. Był to mały, dwuskrzydłowy monaster. Murowane były jedynie podpiwniczenia, klasztorne fortyfikacje i budynek kuchni, które zachowały się do dziś w formie ruiny. W XIX w. zakon został zamknięty, a zakonnicy przeniesieni. Prawdopodobnie do rozwiązania zakonu przyczyniła się niegospodarność bazylianów, gdyż nie wykorzystywali potencjału terenów, na których mieszkali, a także rozluźnienie dyscypliny kościelnej na terenach tamtejszej wsi (Ujma, 2018). Miejscowość ta przestała istnieć w lipcu 1947 r., gdy po akcji „Wisła” wysiedlono jej mieszkańców. Niszczący wpływ na zespół klasztorny miały konflikty wojenne i akcje partyzanckie. Z czasem klasztor popadł w zapomnienie, a o jego istnieniu dowodzą tylko fragmenty murów, cmentarz austriacko-niemiecko-rosyjski, pustelnia, krzyże przydrożne oraz kapliczka domkowa przy dawnym wjeździe do wsi (Lorens, 2018).

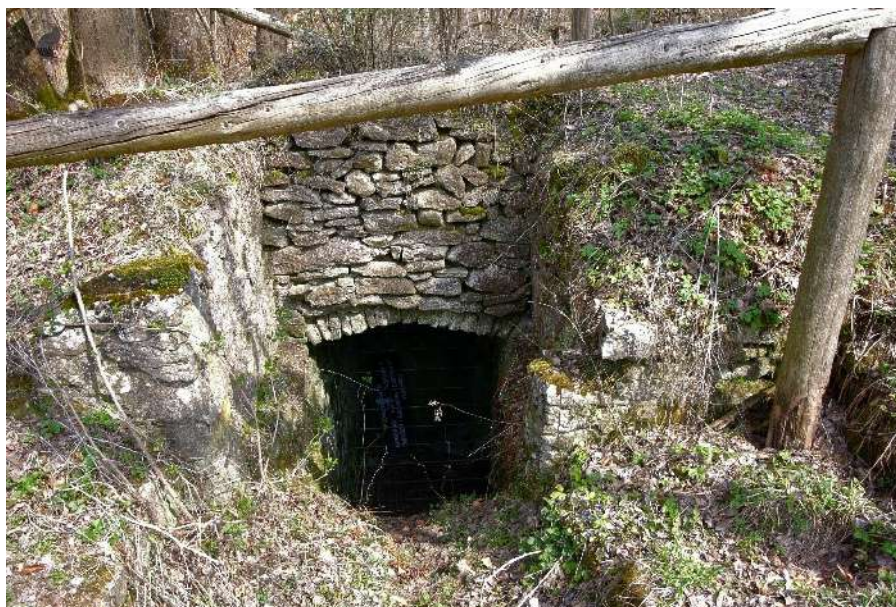
Il. 6. Klasztor Bazylianów w Monasterzu (przy wsi Werchrata, woj. podkarpackie) – murowane podpiwniczenia dawnego klasztoru, 2015. Fot. P. Sokalski

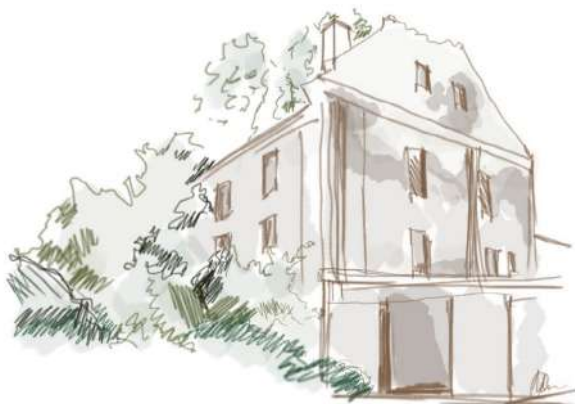
Il. 7. Klasztor Franciszkanów w Obornikach – widok od południowego wschodu, 2025. Oprac. M. Ulicka

Jednym z licznych obiektów, który został jedynie zabezpieczony przed dalszym niszczeniem, jest Klasztor Franciszkanów w Obornikach (woj. wielkopolskie). Klasztor prawdopodobnie został zbudowany z drewna już w XIII w. Natomiast w wieku XVIII wzniesiono z cegły zarówno nowe skrzydło, jak i kościół. Jedynie skrzydło zachowało się do dziś (kościół został zniszczony kilkanaście lat po jego budowie). Budynek z XVIII w. został wymurowany z użyciem kamienia polnego, otynkowany oraz wzniesiony na rzucie prostokąta, kryty był niegdyś dwuspadowym dachem, obecnie w wyniku pożaru jest pozbawiony więźby dachowej. Na początku XIX w. nastąpiła kasata zakonu, a następnie obiekt trafił pod opiekę gminy ewangelickiej. Następnie po opuszczeniu klasztoru przez ewangelistów budynek pełnił wiele funkcji świeckich (mieszkania komunalne, schron, magazyn). Niestety takie przetworzenia również mają

miejsce. Stan obiektu pogarszał się i jedynymi pozostałościami obecnie są ceglane mury, wśród których rośnie dzika roślinność. Ze względu na wysokie koszty odbudowy gmina pozostawiła obiekt w formie trwałej ruiny, jedynie zabezpieczając go przed dalszym niszczeniem.

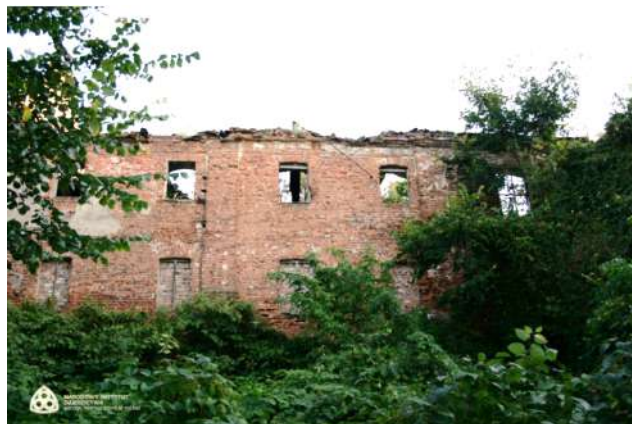
Il. 8. Klasztor Franciszkanów w Obornikach – elewacja południowa, 2010 (Łuczak, 2014)

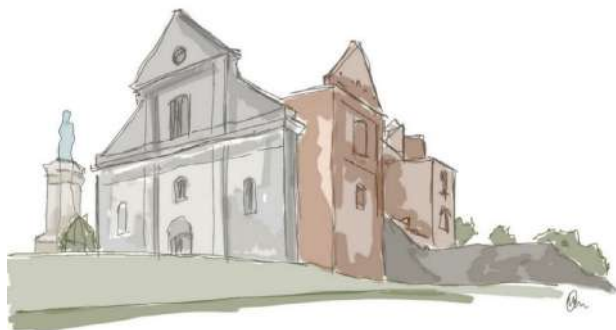
Il. 9. Klasztor Karmelitów Bosych w Starym Zagórze – widok od strony wschodniej, 2025. Oprac. M. Ulicka

Podobne zjawisko jak w obornickim klasztorze ma miejsce w klasztorze Karmelitów Bosych w Starym Zagórzu, jednakże oprócz ochrony zabytku zyskał nową funkcję. Historia klasztoru sięga 1700 r. W 30 lat ukończono budowę całego zespołu. Konwent został zbudowany z piaskowca wydobytego nieopodal zagórskiego wzgórza, z kolei gzymsy i sklepienia z cegły. Kompleks obejmował m.in.: kościół, klasztor z wirydarzem, foresterium, budynek bramny, kordegardę, budynki gospodarcze, obelisk, ogród klauzurowy, mury obronne i szpital znajdujący się poza murami. Zespół klasztorny miał pełnić funkcję twierdzy, gdyż mieszkający w nim ascetyczni zakonnicy nie przechowywali tam żadnych skarbów (Bochnak, 1925). Zbudowania klasztorne zostały znacznie zniszczone podczas wojen. Chociaż zakonnikom udało się odrestaurować konwent, prowadzona przez Austrię polityka nie pozwoliła na powrót do jego dawnej świetności. W latach 60. XX w. na polecenie przełożonych zakonnicy opuścili klasztor. Od 2000 r. trwały systematyczne prace mające na celu zabezpieczenie niszczącego zabytku. Oczyszczono mury kościoła i klasztoru oraz uporządkowano teren. Wyremontowano figurę Matki Bożej na obelisku. Częściowo odbudowano dwie zrujnowane baszty kościoła.

W kolejnych latach zabezpieczone zostały trzy elewacje kościoła. Od 2011 r. na nowo rozpoczęto realizację prac konserwatorskich, a ruiny stopniowo odzyskują dawny blask; dodatkowo w budynku foresterium funkcjonuje muzeum.

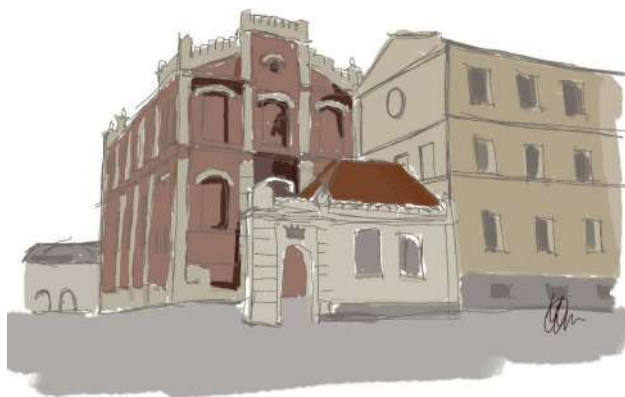
Il. 10. Klasztor oo. Reformatów w Lublinie, obecnie Browary Lubelskie – widok od głównej bramy wjazdowej, 2025. Oprac. M. Ulicka

Klasztor w Lublinie, który został adaptowany do nowej funkcji, to kompleks składający się z dawnego kościoła pw. św. Kazimierza i klasztoru Reformatów (woj. lubelskie). Jest on przykładem ochrony i adaptacji obiektu zabytkowego do nowej funkcji. Najstarsze zabudowania klasztorne pochodzą z XVII w. Zakonnicy na terenie zakonu mieli też liczne tereny zielone, m.in. ogrody, staw, sad, tereny uprawne. W nowoczesnym przyklasztornym browarze warzyli piwo. Klasztor był niezwykle rozwinięty technologicznie, gdyż wyposażył swoją kuchnię w bieżącą wodę za pomocą instalacji wodnej z rur miedzianych. Kilka lat później zakonnicy opuścili klasztor z powodów politycznych. W połowie XIX w. konwent został sprzedany na

aukcji Karolowi Vetterowi, który przerobił go na obiekt przemysłowy i – kontynuując tradycję mnichów – stworzył browar. Podobnie jak reformaci, Vetter także stosował w swoich produkcjach nowe technologie. Obiekt funkcjonował przez lata, a jego forma zmieniała się dopiero w 2001 r. po zatrzymaniu produkcji piwa. Zmieniono funkcję obiektu na administracyjno-biurową i szeroko pojętą kulturalną. Na terenie dawnego zakonu znajdują się hotel, restauracja, pijalnia piwa, kino plenerowe, a na terenach zielonych odbywają się wydarzenia kulturalne i sportowe (Janus, 2023).

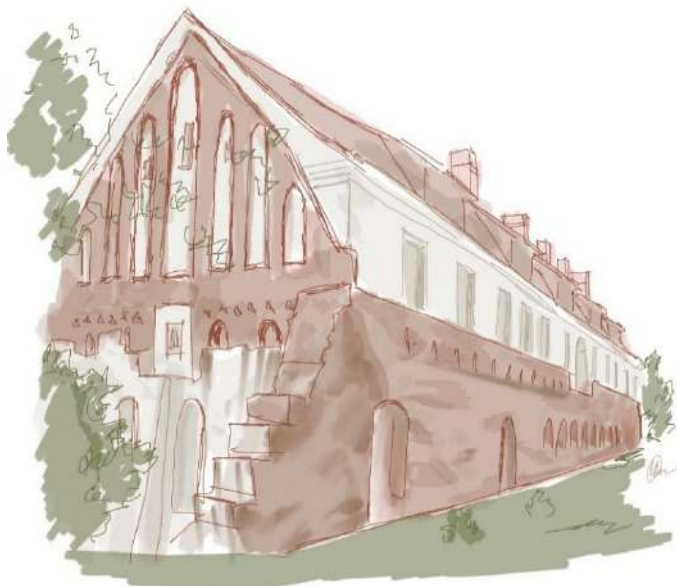
Il. 11. Klasztor Cysterek w Cedyni, który pełni obecnie funkcję hotelu i restauracji „Klasztor Cedynia”, 2025. Oprac. M. Ulicka

Podobnym działaniem w kontekście adaptacji całości obiektu do nowej funkcji jest przebudowa klasztoru Cysterek w Cedyni (woj. zachodniopomorskie), który został ufundowany prawdopodobnie przez margrabiów brandenburskich w XIII w. Zbudowano go w bezpośrednim sąsiedztwie miasta, na wysokiej skarpie pradoliny Odry. Założenie składało się z kościoła i przylegających do niego od południa skrzydeł klasztoru: zachodniego i wschodniego. W centrum pomiędzy skrzydłami funkcjonował trapezoidalny wirydarz. Okres swojej świetności przeżywał od XIV w. W XVI w. w wyniku reformacji wpływowy klasztor przestał istnieć. Końcem XVII w. budynek uległ zniszczeniu (pożar), jednak wkrótce został odbudowany i przekształcony w majątek ziemski. Od XIX w. klasztor pełnił funkcje świeckie. Do czasów współczesnych przetrwało tylko przebudowane skrzydło zachodnie, odtworzone na przełomie XX–XXI w. W elewacji południowej i zachodniej zachowały się oryginalne wąskie okna. Widoczne

obecnie są także odnowiony szczyt oraz portale wejściowe (Słomiński, 1997). W budynku funkcjonuje hotel i restauracja „Klasztor Cedynia”.

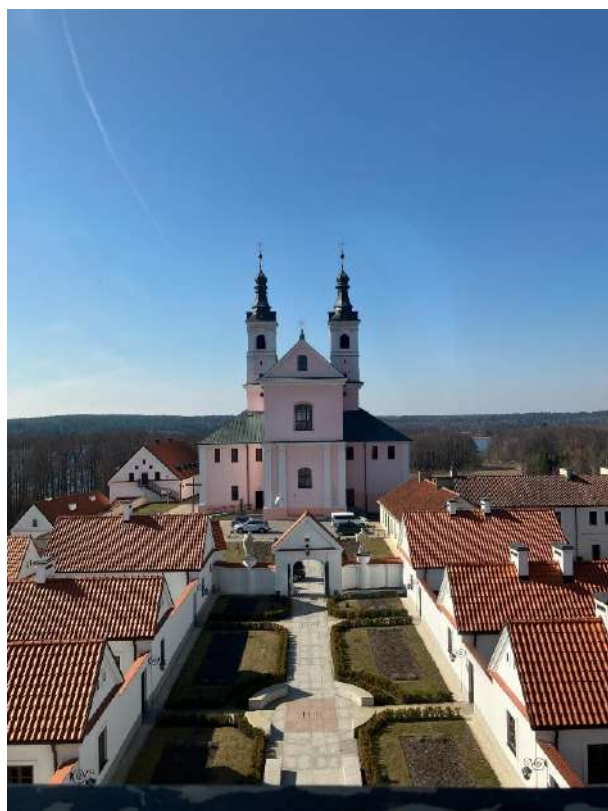
Il. 12. Widok pokamedulskiego klasztoru w Wigrach z poziomu wieży zegarowej, 2025. Fot. M. Ulicka

Przykładem obiektu, który został zrekonstruowany i odbudowany jako obiekt kubaturowy, jest pokamedulski klasztor w Wigrach (woj. podlaskie). Początkowo na wzgórzu wigierskim został wybudowany przez Władysława Jagiełłę dwór myśliwski, w którym przebywali królowie i książęta litewscy. Historia kościoła i klasztoru zaczyna się dopiero w drugiej połowie XVII w., kiedy Jan Kazimierz przekazał te ziemie ojcom kamedułów w nadziei na polepszenie sytuacji w Rzeczypospolitej, gdyż tym czynem miał zyskać przychyłność Pana Boga na odwrócenie klęsk dręczących kraj. Kościół został zbudowany w typie architektury kapucyńskiej, następnie skupiono się na przestrzennym rozplanowaniu eremu (Rotter, 2016). Inspiracje do budowania pustelniczego klasztoru były brane z różnych wzorców architektonicznych, m.in. projektów Tylmana z Garamen – autora przebudowy pałacu Branickich w Białymstoku – który wykorzystywał wielki porządek w elewacjach, przyczyniając się do upowszechniania klasycyzujących form. Zakonnicy w czasie swojego pobytu na wzgórzu wigierskim prowadzili

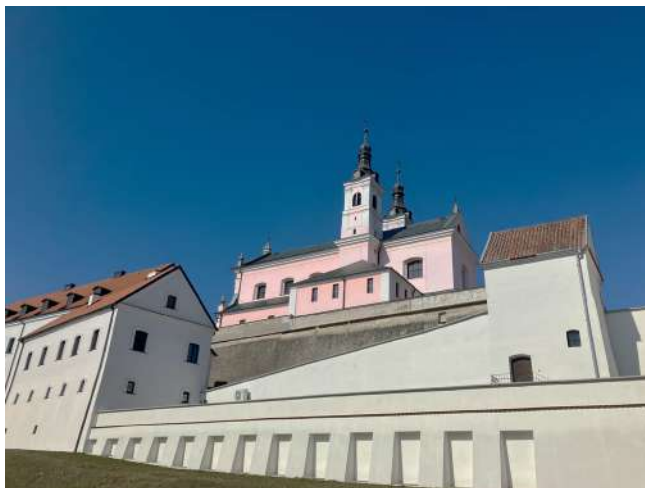
Il. 13. Pokamedulski klasztor w Wigrach od strony wschodniej (od ogrodu), 2025. Fot. M. Ulicka

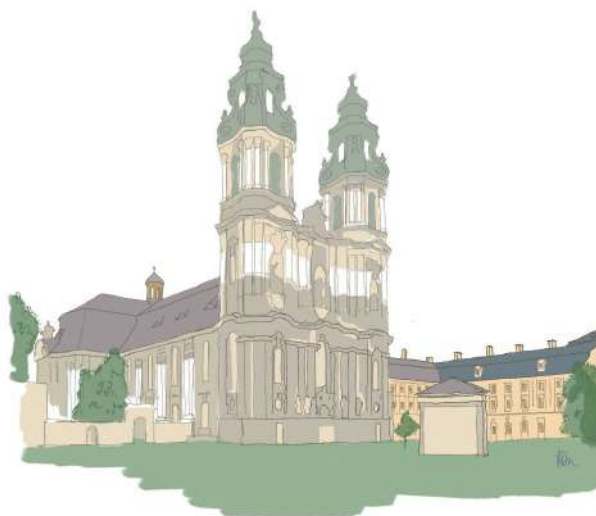
Il. 14. Opactwo cysterskie w Krzeszowie, 2025. Oprac. M. Ulicka

Najstarszym i najbardziej znaczącym klasztorem na Śląsku jest opactwo cysterskie w Krzeszowie założone dzięki fundacji książąt piastowskich w XIII w. Wskutek barokowej przebudowy klasztor został przekształcony w ogromny zespół. Opactwo stało się najważniejszym ośrodkiem na Śląsku, a wygląd zewnętrzny to efekt rywalizacji międzywyznaniowej monarchii

habsburskiej prowadzonej na tle plastyczno-architektonicznym (Łużyńska, 2023). W skład zespołu klasztornej wchodzi: kościół klasztorny, do którego przylega od południa klasztor i ogród, cmentarz od północy, kościół bractwa św. Józefa, dom gościnny opactwa oraz budowle pomocnicze. Pomimo barokowej rozbudowy wciąż pozostał czytelny średniowieczny plan założenia. Budynek klasztoru powstał około połowy XV w. i prawdopodobnie pierwotnie był czworoboczną budowlą. Tylko wschodnie skrzydło klasztoru przylega do transeptu kościoła z zachowaną fraternią (miejsce wspólnej pracy mnichów) w przyziemiu. W części południowo-wschodniej, we wnętrzu ryzalitu znajduje się dwukondygnacyjna biblioteka w klasycystycznym stylu. Wśród pozostałych budynków gospodarczych (pomocniczych) na terenie otoczonym murem zachowały się: dom kanclerza, apteka, browar, wozownia i dom oficjalistów. Klasztor na przestrzeni wieków zmagał się z wieloma trudnościami, m.in. wojnami i bitwami, kilkukrotnymi sekularyzacjami oraz kasatami. Punktem kulminacyjnym problematycznej sytuacji klasztoru było wysadzenie budynków zespołu klasztornej w 1873 r., a potem jeszcze pożary w 1884 i 1913 r. W 1930 zdecydowano o odbudowie konwentu, a po roku został on w pełni zrekonstruowany i oddany w ręce benedyktynów. Po II wojnie światowej w budynkach klasztoru został umieszczony żeński konwent benedyktynek z Lwowa, a po 1970 r. tamtejszy zespół klasztorny zaczęli prowadzić cystersi z opactwa w Wąchocku. Od 2006 r. duszpasterstwo w Krzeszowie prowadzą księża diecezjalni (Łużyńska, 2023).

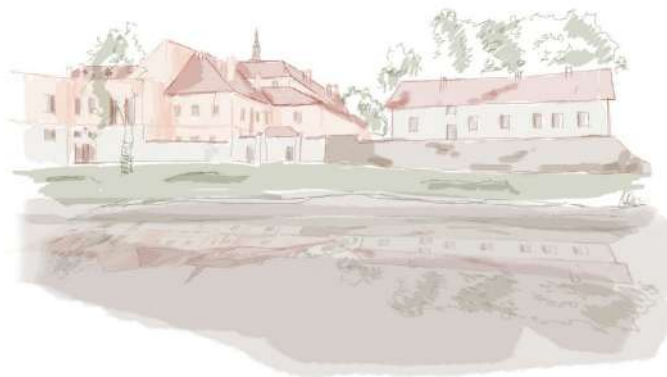
Il. 15. Klasztor Benedyktynów w Staniątkach, 2025. Oprac. M. Ulicka

Przykładem obiektu, który jednocześnie zachował swoją pierwotną funkcję, a część jego zabudowań została poddana adaptacji do fundacji współczesnych, jest klasztor Benedyktynów w Staniątkach. Powstał w XIII w. Jest to najstarszy żeński klasztor benedyktyński w Polsce, wyróżniający się ośmusetletnią historią funkcjonowania. Obiekt jest cennym

przedstawieniem rozwoju architektury gotyckiej oraz barokowej, charakteryzującym się autentyzmem substancji zabytkowej. Na przestrzeni lat dochodziło do wielu przebudów, aby klasztor mógł spełniać niezbędne warunki funkcjonowania (Ulanowski, 1892). Klasztor przez wieki był ośrodkiem edukacji. Po II wojnie światowej doświadczał wielu represji. Obecnie oprócz klasztoru i parafii funkcjonują tam muzeum, dom gościnny, a także biblioteka ze zbiorami o tematyce historycznej i religijnej (Dudziak-Kowalska, Janczak, 2015).
