## Stan wiedzy o formie architektonicznej średniowiecznego kościoła św. Mikołaja w Szczecinie – na podstawie wyników badań architektonicznych z 2022 r.

### The State of Knowledge About the Architectural Form of the Medieval St. Nicholas Church in Szczecin – Based on the Results of Architectural Research from 2022

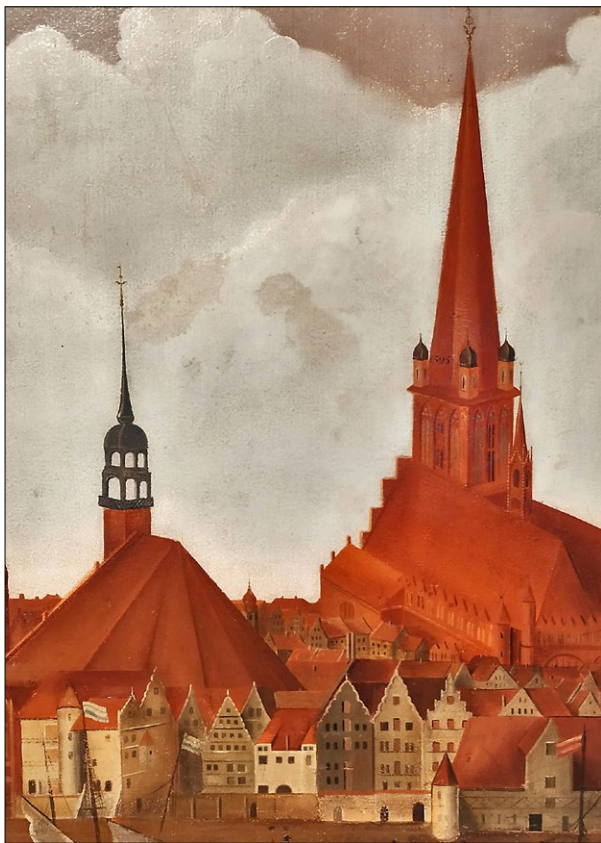
Ryc. 3. Widok Szczecina od strony wschodniej; za: *Ogólny widok Szczecina pod koniec XVI wieku, obraz w gieldzie*, Muzeum Narodowe w Szczecinie, sygn. MNS/A.Foto/5461

Fig. 3. View of Szczecin from the east; source: *General view of Szczecin at the end of the 16th century, painting in the stock exchange*, National Museum in Szczecin, ref. no. MNS/A.Foto/5461

Cenne źródło wiedzy na temat kościoła stanowi widok Szczecina od strony wschodniej (ryc. 3), z przedstawieniem bryły dachu kościoła św. Mikołaja oraz wyrastającej zeń wieży. Wprawdzie ściany obwodowe prezbiterium są zakryte przez zabudowę na brzegu Odry, jednak dach nad prezbiterium ukazano bardzo szczegółowo. Brakuje elementów, które mogłyby być interpretowane jako szczyt wschodni korpusu nawowego, do którego przylega dach nad prezbiterium, lecz

A valuable source of information about the church is the view of Szczecin from the east (Fig. 3), showing the roof of St. Nicholas' Church and the tower rising from it. Although the perimeter walls of the chancel are covered by buildings on the banks of the Oder, the roof above the chancel is shown in great detail. There are no elements that could be interpreted as the eastern gable of the nave, to which the roof over the chancel is attached, but the slopes of the pyramid-like roof merge directly into a pyramid-shaped structure corresponding to a pyramid with a base consisting of five or more sides.<sup>4</sup> Their number significantly exceeds the

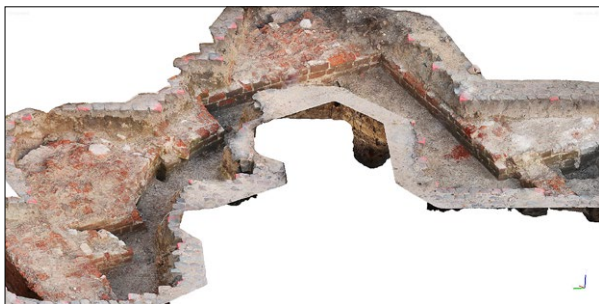
Ryc. 7. Widok reliktów odsłoniętych w sondażu nr 4 – model 3D; oprac. mgr inż. arch. M. Plotkowiak

Fig. 7. View of the relics uncovered in pit 4 – 3D model; prepared by M.Sc. Eng. Arch. M. Plotkowiak

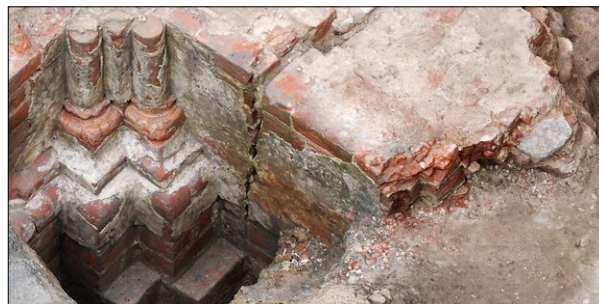
Ryc. 8. Widok reliktów odsłoniętych w sondażu nr 6 – model 3D; oprac. mgr inż. arch. M. Plotkowiak

Fig. 8. View of the relics uncovered in pit 6 – 3D model; prepared by M. Plotkowiak, MSc Eng. Arch.

The pit revealed T-shaped walls, built of at least two types of oversized bricks<sup>10</sup> (Fig. 8). The main part of the structure is formed by a wall approx. 136.0 cm thick, running in a direction similar to the east–west line for a length of approx. 240.0 cm.

On the south side, it is adjoined by a shallow pilaster with a clustered pillar located in the concave corner on the east side. The pillar consists of two cylindrical columns with a shaft diameter of approx. 110.0 mm, separated by a square cross-section post. The pillar and pilaster are set on a common plinth profile carved around each element, consisting of a quarter-round

covered with a concave quarter-circle cross-section. The columns at the base are equipped with bases consisting of a torus on a plinth, covered with a trochilus cut off at the top with a delicate ring. The corners of both plinths are filled with claws with phytomorphic motifs. The bases of the pilasters and plinths are made as separate ceramic moldings covered with glaze in two shades of brown. At the time they were found, the shafts of the pilasters were covered with whitewash.

Due to its form, which is diametrically different from that of the relics from pit 5—i.e., the junction of three walls in a T-shape and the presence of a late Romanesque artistic detail—the structure in question was interpreted as a relic of an older building, used during the construction of the Gothic church to foundation the second inter-nave pillar from the east.

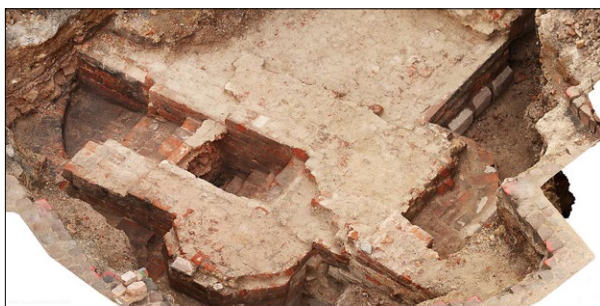
Ryc. 9. Widok relikwów odsłoniętych w sondżu nr 9 – model 3D; oprac. mgr inż. arch. M. Plotkowiak

Fig. 9. View of the relics uncovered in test pit 9 – 3D model; prepared by M. Plotkowiak, MSc Eng. Arch.

- od strony zachodniej – murowanego masywu na planie prostokąta ok. 450,0 × 260,0 cm, murowanego z cegły o wymiarach ponadnormatywnych<sup>14</sup>;
- od strony wschodniej – przylegającego do masywu ciągu murowanych stopni obudowanych odcinkiem muru o długości ok. 292 cm, z przyległym półfiltrem na planie ½ oktagonu o boku o długości ok. 68,0 cm;
- od strony północnej – przylegającego do masywu ryzalitu na planie prostokąta ze ściętym narożem, posadowionego na cokole z kwadry granitowej, zwieńczonego dwoma warstwami glazurowanej kształtki ceramicznej (ryc. 9).
