## Drewniana zabudowa Pruchnika, Kalwarii Pałacowskiej i Paławia

## Wooden Buildings of Pruchnik, Kalwaria Pałacowska and Paław

**Cytowanie / Citation:** Gosztyła M., Owerczuk A. Wooden Buildings of Pruchnik, Kalwaria Pałacowska and Paław. *Wiadomości Konserwatorskie – Journal of Heritage Conservation* 2025, 84:66–82

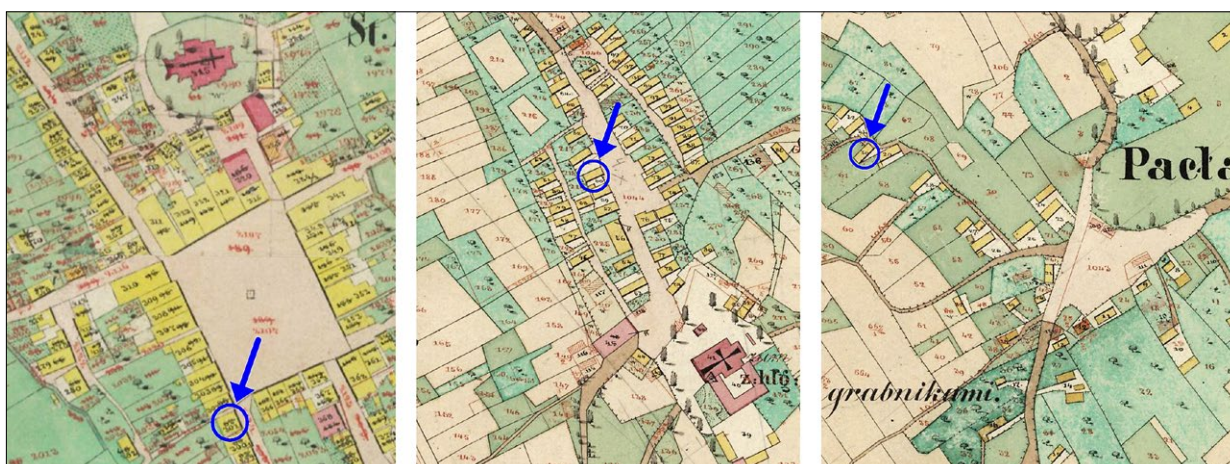
Ryc. 1. Układy przestrzenne badanych miejscowości, fragmenty mapy katastralnej z 1852 r.: a) Pruchnik, za: Dorf Pruchnik hiezu einverleibt Markt Pruchnik in Galizien Przemysler Kreis, AP w Przemyślu, sygn. 56/126/0/-/1322M; b) Kalwaria Paclawska, za: Dorf Paclaw sammt Ortschaft Kalwaria in Galizien Sanoker Kreis, Kreis, AP w Przemyślu, sygn. 56/126/0/-/1928M; c) Paclaw, za: Dorf Paclaw sammt Ortschaft Kalwaria in Galizien Sanoker Kreis, Kreis, AP w Przemyślu, sygn. 56/126/0/-/1928M. Na mapach zaznaczono lokalizację badanych obiektów

Fig. 1. Spatial layouts of the localities under study, fragments of a 1852 cadastral map: a) Pruchnik, from: Dorf Pruchnik hiezu einverleibt Markt Pruchnik in Galizien Przemysler Kreis, AP in Przemyśl, ref. 56/126/0/-/1322M; b) Kalwaria Paclawska, from: Dorf Paclaw sammt Ortschaft Kalwaria in Galizien Sanoker Kreis, Kreis, AP in Przemyśl, ref. 56/126/0/-/1928M; c) Paclaw, from: Dorf Paclaw sammt Ortschaft Kalwaria in Galizien Sanoker Kreis, Kreis, AP in Przemyśl, ref. 56/126/0/-/1928M. The locations of the buildings investigated have been marked on relevant maps

Historycznie w Pruchniku drewniana zabudowa skupiona była głównie przy rynku i przy ulicy Kańczudzkiej (ryc. 1a). Przestrzeń rynku otoczona jest blokami zabudowy o głębokości 50–60 m. W pierzei wschodniej, południowej i zachodniej bloki zabudowy ograniczone są ulicami zatylnymi. Od strony północnej głębokość zabudowy wyznaczają głównie tereny kościelne. Szerokość działek waha się od ok. 5 m do prawie 16 m. Budynki w pierzejach przyrynkowych były sytuowane tak, żeby maksymalnie wykorzystać szerokość działki. Znajdowały się blisko siebie i często były oddzielone tylko wąskimi przejściami, tzw. miedziuchami. Na wąskich parcelach przyrynkowych budynki sytuowano głównie szczytowo, a przy ulicach, na szerszych parcelach, kalenicowo [Wolski 1953, s. 208]. Obecnie w zabudowie rynkowej jest tylko jeden budynek szerokofrontowy, zlokalizowany na najszerszej działce. Przy ul. Kańczudzkiej zachowało się kilka domów sytuowanych kalenicowo.

Historically, Pruchnik's wooden development was mostly grouped around the market square and Kańczudzka Street (Fig. 1a). The market space is surrounded by development blocks 50–60 m deep. In the eastern, southern and western frontages, the development blocks are bounded by back streets. On the northern side, the depth of development is mainly determined by church land. Plot width varies from around 5 m to almost 16 m. Buildings in the market-side frontages were situated so as to make maximum use of a plot's width. They were located close to each other and were often separated only by narrow passageways, so-called *miedziuchy*. On the narrow market-side plots, buildings were oriented mainly with the gable to the front, and in the wider plots, with the ridge parallel to the front [Wolski 1953, p. 208]. At present, there is only one wide-front building in the market-side development, located on its widest plot. Several houses with ridges parallel to the plot's front have survived on Kańczudzka Street.

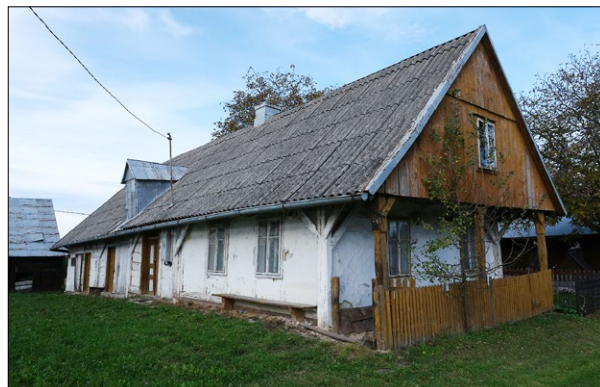
Ryc. 3. Kalwaria Pałacowska, nr 59, widok ogólny; 2024, fot. A. Owerczuk  
Fig. 3. Kalwaria Pałacowska, building numbered 59, general view; 2024, photo by A. Owerczuk

Lokalną specyfiką chałup Kalwarii Paławskiej były podcienia, które należy uznać za historyczne nawarstwienie. Pierwsze podcienia były produktem adaptacji dokonywanej w 4. ćwierci XIX w. w już istniejących obiektach. Były one prawdopodobnie wynikiem przetworzenia wzorców miejskich [Łotoczko 1975, s. 75]. Później stały się integralną częścią wznoszonych domów. Podcienia wsparte są na trzech słupach z mieczami. Ogólny kształt słupów jest podobny do słupów pruchnickich, ale nie posiadają one zdobień i są prostsze w formie (ryc. 3, ryc. 10b). Na pojawie-

three columns with braces. The general shape of the columns was similar to the Pruchnik columns, but they do not have ornaments and are simpler in form (Fig. 3, 10b). The appearance of arcades in Kalwaria was probably influenced by the locality's festive character. The arcades may have been of commercial use, and probably also satisfied the residents' ambitions, as the locality had certain pretenses to urbanity. Perhaps this is why the nearby typically rural Paław did not feature any arcades in its houses.

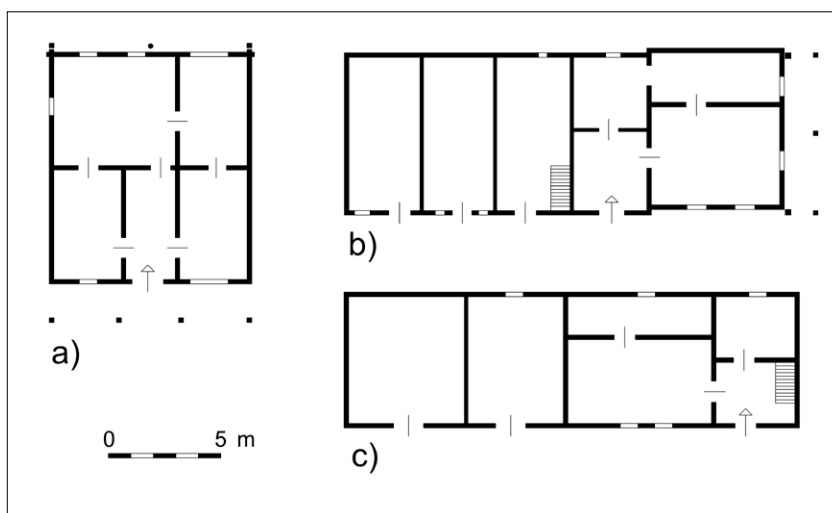
Ryc. 5. Schematy układu wnętr domów: a) Pruchnik, Rynek nr 19, b) Kalwaria Pałacowska, nr 59, c) Paclaw, nr 27; oprac. A. Owerczuk na podstawie własnych pomiarów oraz przy wykorzystaniu: a) H. Jurjewicz, Pruchnik, dom Rynek nr 21 (obecnie nr 19), karta ewidencyjna zabytku architektury i budownictwa, 2000, archiwum WUOZ w Przemyślu, b) J. Czerepińska, A. Czerepiński, Kalwaria Pałacowska, dom nr 59, karta ewidencyjna zabytku architektury i budownictwa, 1963, archiwum WUOZ w Przemyślu, c) M. Gosztyła, B. Motyl, *Badania nad budownictwem domów drewnianych Paclawia i okolic (powiat przemyski)*, „Wiadomości Konserwatorskie – Journal of Heritage Conservation” 2012, nr 31, s. 53

Fig. 5. Diagrams of the houses' interior layouts: a) Pruchnik, 19 Rynek, b) 59 Kalwaria Pałacowska, c) 27 Paclaw; by: A. Owerczuk based on original measurements and : a) H. Jurjewicz, Pruchnik, 21 Rynek (now 19 Rynek), architectural monument record sheet, 2000, archive of the WUOZ in Przemyśl, b) J. Czerepińska, A. Czerepińska, 59 Kalwaria Pałacowska, architectural monument record sheet, 1963, archive of the WUOZ in Przemyśl, c) M. Gosztyła, B. Motyl, *Badania nad budownictwem domów drewnianych Paclawia i okolic (powiat przemyski)*, „Wiadomości Konserwatorskie – Journal of Heritage Conservation” 2012, no. 31, p. 53

wej stronie budynku w stosunku do elewacji wejściowej. Wzdłuż sieni rozmieszczano szereg pomieszczeń. Od frontu znajdował się sklep lub warsztat, w części środkowej kuchnia, z tyłu pomieszczenia mieszkalne. Od strony ogrodu prawie zawsze było dodatkowe wejście. Do tego typu układu wnętrza należą także budynki, w których sień skręca pod kątem prostym, tworząc w rzucie literę L. Drugim typem układu wnętrza są budynki dwustronne z sienią w środku. W tym przypadku sień może prowadzić przez całą długość budynku lub kończyć się wcześniej (ryc. 5a), czasem skręcając pod kątem prostym. Od frontu lokowane były pomieszczenia usługowe, a w części tylnej mieszkalne. W tym przypadku dodatkowe wyjście z budynku było rzadziej stosowane.

whereas in the south frontage the entrance hall was placed on the left or right side of the building relative to the front facade. A series of rooms were arranged along the entrance hall. In the front, there was a store or workshop, in the center there was a kitchen, and the residential spaces were in the back. The garden side almost always featured an additional entrance. This interior layout type is also featured in buildings whose entrance halls turn at a right angle, forming an L-shaped plan. The second type of interior layout is a two-bay building with the entrance hall in the center. In this case, the entrance hall can run the entire length of the building or end earlier (Fig. 5a), sometimes turning at right angles. Service spaces were located in the front, and residential in the rear. In this case, an additional exit from the building was less frequently used.

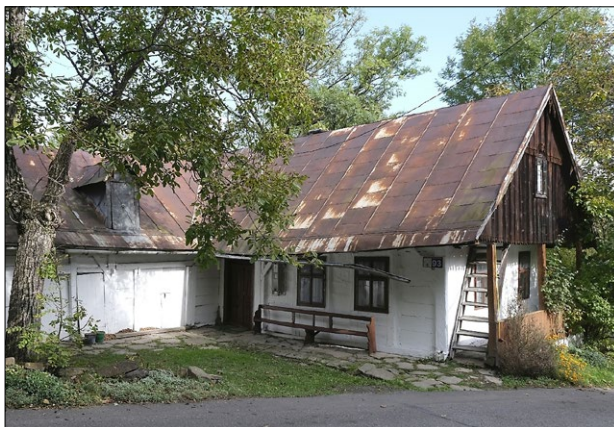
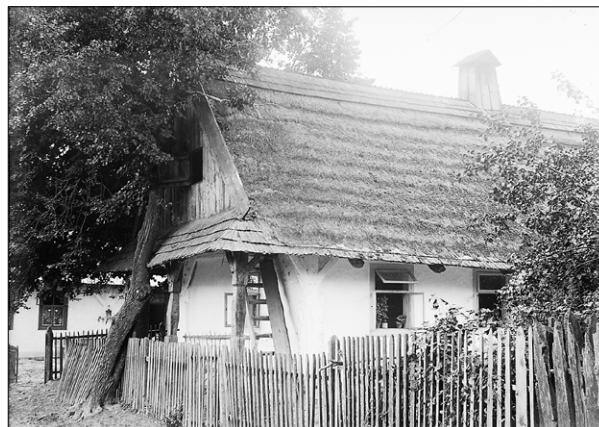
Ryc. 6. Domy w Kalwarii Pałacowskiej: a) dom nr 93; 2024, fot. A. Owerczuk, b) dom – stan z 1932 r.; MNZP w Przemyślu, sygn. MPF-13380, fot. O. Morawetz

Fig. 6. Houses in Kalwaria Pałacowska: a) house numbered 93; 2024, photo A. Owerczuk, b) house – state as seen in 1932; MNZP in Przemyśl, ref. MPF-13380, photo by O. Morawetz

budynków w Paławiu i Kalwarii Pałacowskiej, poza nielicznymi wyjątkami, były ujęte w powtarzające się schematy. Wynikały one z ogólnego sposobu użytkowania, a także z lokalizacji budynku w stosunku do stron świata. Głównym pomieszczeniem była izba mieszkalna. Sytuowano ją przeważnie na skraju budynku, od strony ulicy (ryc. 5b). W tym przypadku sień umieszczona była pomiędzy izbą mieszkalną a częścią gospodarczą. Do izby wchodziło się zawsze przez sień. Za sienią była komora, dostępna z sieni i z izby. Czasem izba mieszkalna ze względów praktycznych lokowana była w środku budynku, by łatwiej było utrzymać ciepło (ryc. 5c) [Czerepińska, Czerepiński 1965, s. 118]. Początkowo izbę mieszkalną wznoszono w kwadrat o wymiarach  $6 \times 6$  m i ona wyznaczała szerokość budynku. Z czasem izby zaczęto dzielić na dwa pomieszczenia. Zaczęto także rozszerzać plan do ok. 7,5 m [Czerepińska, Czerepiński 1965, s. 118–119] (ryc. 5b). Cechą charakterystyczną wielu domów w Kalwarii Pałacowskiej i Paławiu jest mieszkalne poddasze, które było związane z potrzebami noclegowymi pielgrzymów odwiedzających Kalwarię. Często prowadziło na nie niezależne wejście, nierzadko z wykorzystaniem zewnętrznych schodów (ryc. 6a, 6b).

and Kalwaria Pałacowska, apart from a few exceptions, followed repeating patterns. They resulted from the original form of use and the building's orientation relative to the cardinal directions. The residential chamber was the main space. It was located mostly at the edge of the building, facing the street (Fig. 5b). In this case, the entrance hall was placed between the living room and the storage area. The chamber was always entered through the entrance hall. Behind the entrance hall was the storage space, accessible from the hallway and from the chamber. Sometimes the residential chamber was located in the middle of the building for practical reasons, so that it was easier to keep warm (Fig. 5c) [Czerepińska, Czerepiński 1965, p. 118]. Initially, the residential chambers were erected on a  $6 \times 6$  m square plan and this determined the width of the building. Over time, builders divided the chambers into two rooms. They also began to expand the plan to about 7.5 m [Czerepińska, Czerepiński 1965, pp. 118–119] (Fig. 5b). One feature of many houses in Kalwaria Pałacowska and Paław is a habitable attic, which was linked to the accommodation needs of pilgrims who visited the calvary. The attics often accessed by an independent entrance, often using an external staircase (Fig. 6a, 6b).

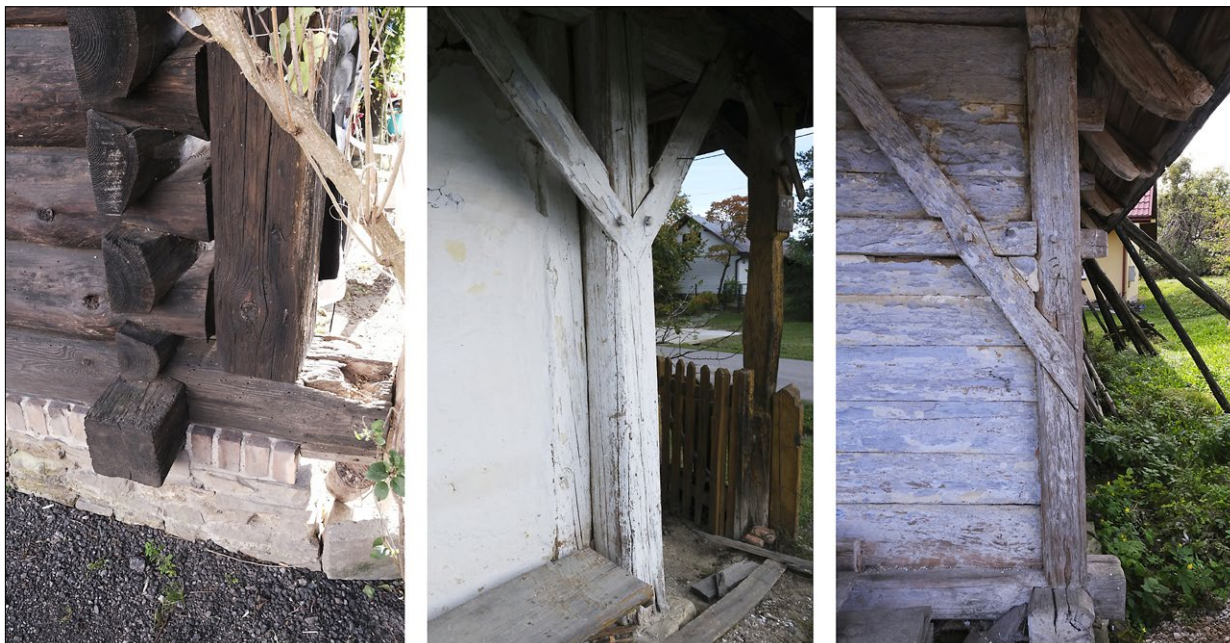
Ryc. 7. Rozwiązania konstrukcyjne: a) Pruchnik, Rynek nr 19, przysłup w połączeniu z konstrukcją zrębową, b) Kalwaria Pałacowska, nr 59, przysłup w połączeniu z konstrukcją sumikowo-łątkową, c) Pałac, nr 27, konstrukcja sumikowo-łątkowa z ryglem; wszystkie fot. A. Owerczuk, 2024

Fig. 7. Structural solutions: a) Pruchnik, 19 Rynek, post-supported system combined with the log system, b) 59 Kalwaria Pałacowska, post-supported system combined with the post-and-plank system, c) 27 Pałac, post-and-plank with beams; all photos by A. Owerczuk, 2024

W Pruchniku powszechnie wykorzystywany był fundament kamienny z warstwą cegieł wymurowaną bezpośrednio pod podwaliną (ryc. 7a). W Kalwarii Paławskiej i Paławiu pod podwaliną układano luźną warstwę kamieni lub spajano je zaprawą glinianą. Kamienie chętnie pozyskiwano z rzeki Wiar<sup>1</sup> lub pobliskiego potoku Sopotnik, będącego prawobrzeżnym dopływem rzeki Wiar<sup>2</sup>. Pod przysłupami mogły być

kładzione pojedyncze kamienie (pecki) (ryc. 7b). W badanych obiektach stosowany był strop nagi. W pruchnickim domu belki w dużej izbie miały wyprofilowane krawędzie. Na jednej z nich umieszczony był napis zawierający datę wzniesienia domu (ryc. 9a). W budynkach w Kalwarii Paławskiej i Paławiu stosowano proste belki bez profilowania (ryc. 9b).

In Pruchnik, a stone foundation with a layer of bricks built directly under the foundation was commonly used (Fig. 7a). In Kalwaria Paławska and Paław, a loose layer of stones was placed under the wall plate or cemented together with clay mortar. Stones were readily obtained from the Wiar River<sup>1</sup> or the nearby Sopotnik creek, which is a right-bank tributary of the Wiar River.<sup>2</sup> Single stones (*pecki*) may have been laid under the columns (Fig. 7b). An open ceiling was used in the buildings under study. In the Pruchnik house, the beams in the large chamber had profiled edges. One of them featured an inscription with the house's construction date (Fig. 9a). The buildings in Kalwaria Paławska and Paław featured simple beams without profiling (Fig. 9b).

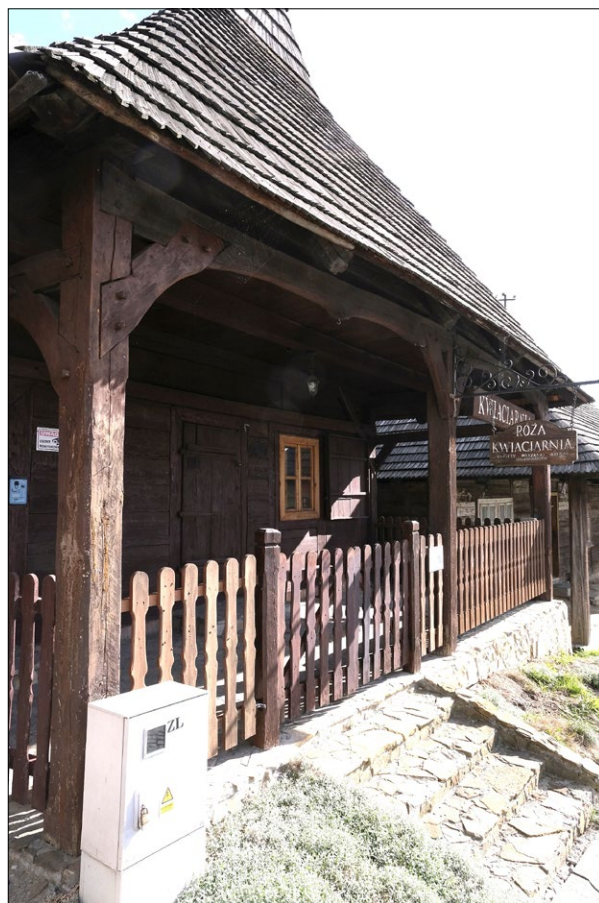
Ryc. 8. Pruchnik, dom w pierzei wschodniej rynku; 2024, fot. A. Owerczuk

Fig. 8. Pruchnik, house in the eastern frontage of the market square; 2024, photo by A. Owerczuk

Badania prowadzone w Pruchniku i Kalwarii Pałacowskiej w pierwszych dekadach po II wojnie światowej odnotowują obiekty z konstrukcją przysłupową. W Pruchniku w bezpośrednim sąsiedztwie rynku, przy ul. Cichej, jeszcze w latach 60. XX w. istniał budynek o konstrukcji przysłupowej [Soboński 1968]. Jego układ pomieszczeń był bliższy rozwiązaniom znanym z domów wiejskich. Część mieszkalna było wykonana w systemie zrębowym, a konstrukcja od strony ściany szczytowej została dodatkowo wzmocniona ryglem. Konstrukcja przysłupowa w miastach razem z układem pomieszczeń typowym dla obszarów wiejskich występowała przeważnie na obszarach peryferyjnych [Kotula 1958, s. 42]. Ponadto w Pruchniku konstrukcję przysłupową miały nieistniejące już domy przy ul. Jana Pawła II (przedtem ul. 1 Maja) i ul. Kańczudzkiej [Franik 1959a; Franik 1959b]. W zabudowie przyrynkowej dominuje konstrukcja sumikowo-łątkowa. W kilku budynkach w ich tylnej partii widoczny jest przysłup połączony z konstrukcją zrębową z osłatkami. Jako przykład może posłużyć dom przy Rynku nr 19 (ryc. 7a) [Sobolewska 2016, s. 125]. W konstrukcji ścian szczytowych stosowano także wzmocnienia ryglami (ryc. 8).

Research in Pruchnik and Kalwaria Pałacowska in the first decades after the Second World War noted buildings with post-supported structural systems. In Pruchnik, in the immediate vicinity of the market square, on Cicha Street, there was still a building with a post-supported structural system in the 1960s [Soboński 1968]. Its room layout was closer to the solutions known from rural houses. The residential section was built using wooden logs, and the structure from the side of the gable wall was reinforced with a beam. The post-supported structural system in towns, together with the room layout typical of rural areas, occurred mostly in peripheral areas [Kotula 1958, p. 42]. In addition, in Pruchnik, the post-supported structural system was featured in houses on Jana Pawła II Street (previously 1 Maja Street) and Kańczudzka Street, which no longer exist [Franik 1959a; Franik 1959b]. The market-side buildings predominantly featured post-and-plan structural systems. Several buildings displayed post-supported systems with combined with a log structure with outovers. The house at 19 Rynek (Fig. 7a) can be used as an example of this [Sobolewska 2016, p. 125]. Beam reinforcements were also used in the gable wall structures (Fig. 8).

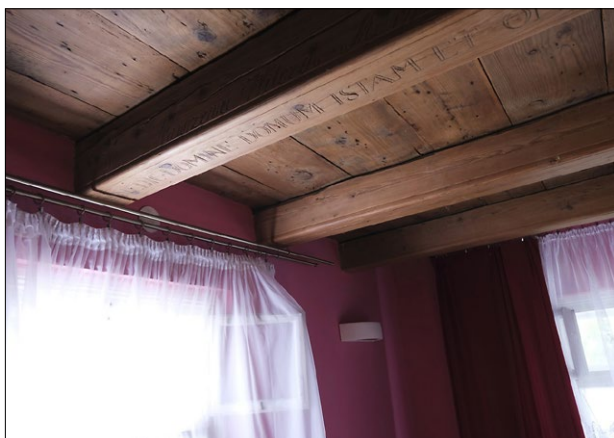
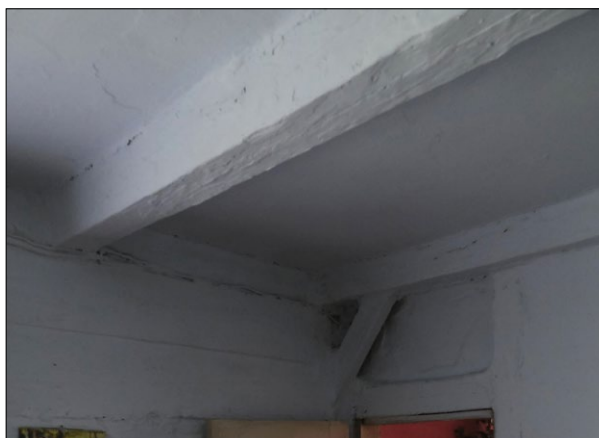
Ryc. 9. Widok stropów we wnętrzu: a) Pruchnik, Rynek nr 19, b) Kalwaria Paławska, nr 93; wszystkie fot. A. Owerczuk, 2024  
 Fig. 9. View of the ceilings in the interior: a) Pruchnik, 19 Rynek, b) 93 Kalwaria Paławska; all photos by A. Owerczuk, 2024

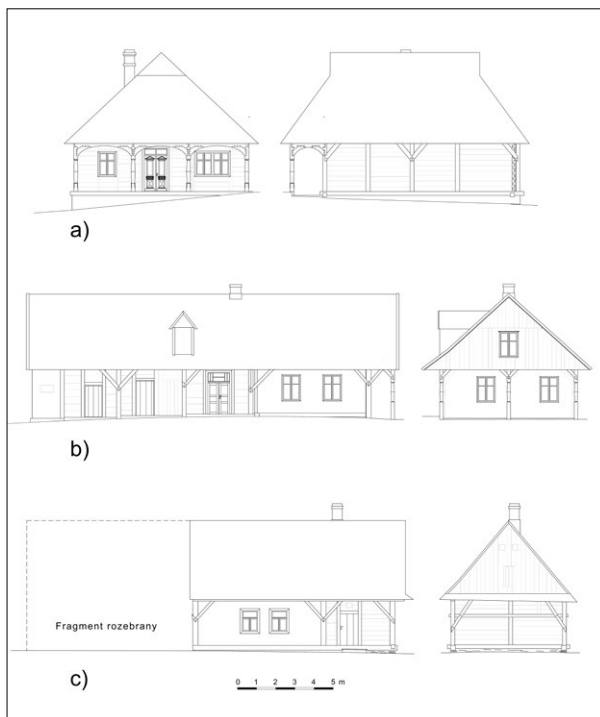
Ryc. 10. Elewacje domów: a) Pruchnik, Rynek nr 19, b) Kalwaria Paławska, nr 59, c) Paclaw, nr 27; oprac. A. Owerczuk

Fig. 10. House facades: a) Pruchnik, 19 Rynek, b) 59 Kalwaria Paławska, c) 27 Paclaw; by: A. Owerczuk

W Kalwarii Paławskiej i Paclawiu domy mają mniej zróżnicowaną formę niż domy w Pruchniku (ryc. 10a, 10b, 10c). Forma była typowa dla zagrody jednobudynkowej. Budynki ze względu na swój układ pomieszczeń miały podłużną formę. Długość budynków bywała różna, a mogła ona wynikać także z późniejszych dobudów pomieszczeń w części gospodarczej. Pierwotnie, jak wykazują badania, dominował dach czterospadowy kryty słomą [Lew 2003, s. 86]. Z czasem stosowany był dach dwuspadowy, chociaż nadal występowało krycie słomą. Pokrycie to często było uzupełniane przez stosowanie gontu w kalenicy, w partii okapowej oraz w daszkach okapowych. W połaci dachowej znajdowały się wystawki nakryte dachem dwuspadowym (ryc. 6b). Później krycie słomą zaczęło zanikać. Często przy tym zmieniały się proporcje budynków, gdyż stosowane były mniejsze spadki połaci dachowych. Obecnie domy są nakryte dachami dwuspadowymi ze szczytami. W szczytach stosowane są daszki okapowe.

In Kalwaria Paławska and Paclaw, the houses are less diverse in form than those in Pruchnik (Fig. 10a, 10b, 10c). The form was typical of a single-building homestead. The buildings had an elongated form due to their layout. The length of the buildings sometimes varied, and this could also be due to later additions of rooms in the storage section. Originally, according to research, a hipped roof covered with straw predominated [Lew 2003, p. 86]. Over time, a gable roof became used instead, although straw roofing still occurred. This roofing was often supplemented by using shingles in the ridge, in the eave section, and in eave roofs. The roof slope included dormers covered by a gable roof (Fig. 6b). Later, straw roofing began to disappear. This often accompanied changes in the buildings' proportions, as lower roof inclinations were used. Currently, the houses are covered with gable roofs. Eave canopies are used in the gables.
