# Sustainable Retrofit and Renovation of Tenement Houses: The Challenges of Heritage Protection and Adapting the Historical Fabric to Contemporary Standards

The need to meet the criteria of sustainable residential architecture presents new challenges for designers and developers. One type of project that aligns with this approach is the renewal of historic residential buildings. This article focuses on the retrofit and renovation of tenement houses. As part of cultural heritage, these buildings require transformations that combine the preservation of historical value with adaptation to contemporary functional, technical, and environmental standards.

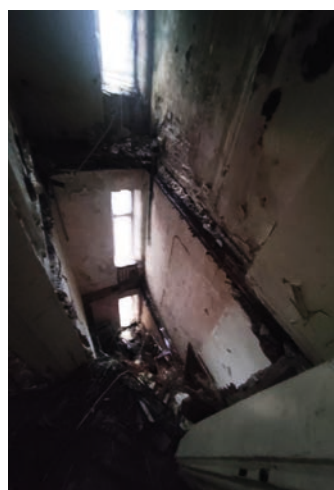
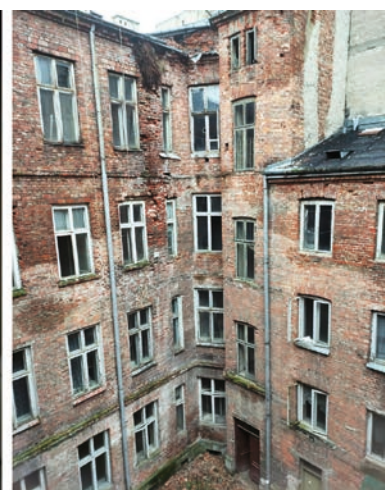
Ill. 2. Difference in the preservation of structural elements: wooden ceilings and ceramic walls in the tenement house at 22 Górnośląska Street. Photo taken: February 2024. Source: own photographs

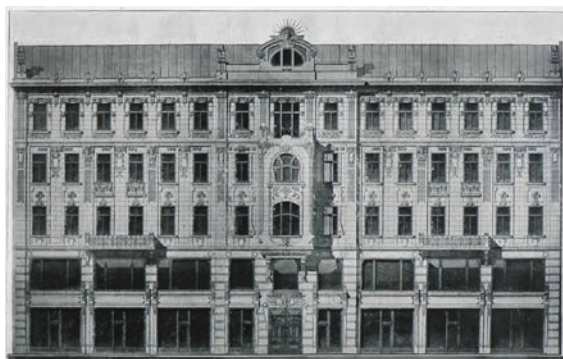
III. 4. Design of the richly decorated façade of the former tenement house at 129 Marszałkowska Street (arch. L. Panczakiewicz). Source: Przegląd Techniczny, 1905, plates, plate XX

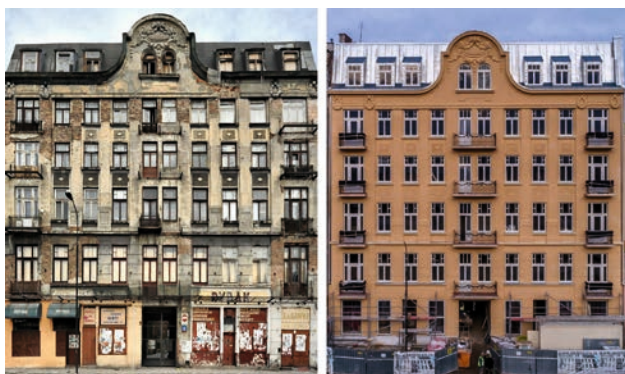
III. 6. Façade of the tenement house at 18 Brzeska Street before and after renovation. Left photo source: fotopolska.eu, accessed 07.02.2025. Right photo source: magmillon.com, accessed 17.05.2022

The building suffered no damage during the war. Its deterioration began in the 1950s as a result of neglected maintenance policies. This eventually created the need for a comprehensive retrofit (Il. 6). As a result of the renovation, almost the entire vertical structure was reinforced, and the ceilings were replaced. Due to the very poor technical condition of the timber ceilings, their repair or strengthening was not possible. The roof surfaces were adjusted to accommodate the attic for residential use, and an additional storey was partially added. This affected the building's massing, although the intervention is visible only from the inner courtyard. Façade works focused on restoring the original architectural detail and colour scheme, recreating the building's historic character. The window framing was also reconstructed. Since the internal installations

Fundamenty oraz ściany wzniesiono z wykorzystaniem pełnej cegły ceramicznej. Obiekt został całkowicie podpiwniczony. Stropy nad piwnicami w części frontowej zrealizowano jako stropy typu Kleina, natomiast pozostałe stropy oraz więźba dachowa były drewniane. W czasie działań wojennych kamienica nie ucierpiała, degradacja postępowała od lat 50. XX wieku wskutek zaniedbania polityki remontowej. Skutkowało to potrzebą przeprowadzenia kompleksowej modernizacji (il. 6).

W jej wyniku wzmocniona została praktycznie cała konstrukcja pionowa, a stropy zostały wymienione. Ze względu na bardzo zły stan techniczny zachowania stropów drewnianych nie było możliwości ich naprawy ani wzmocnienia. Układ połączeń dachowych został skorygowany, aby było możliwe wprowadzenie funkcji mieszkaniowej do poddasza, a fragmentarycznie dodano dodatkową kondygnację. Miało to wpływ na bryłę budynku, ale ingerencja była zauważalna jedynie od strony wewnętrznego podwórza. Prace elewacyjne skupiły się na przywróceniu oryginalnego detalu architektonicznego oraz kolorystyki fasad, odtwarzając jej pierwotny charakter. Orestaurowano również stolarkę okienną. W związku ze zmianą układu instalacji wewnętrznych konieczna była zmiana rozmieszczenia kominów. Aby jak najwierniej odtworzyć historyczny wygląd budynku, zastosowano atrapy kominowe, które imitują oryginalną strukturę dachu. Obiekt został dostosowany do obowiązujących przepisów, wymagań techniczno-budowlanych i sanitarnych.

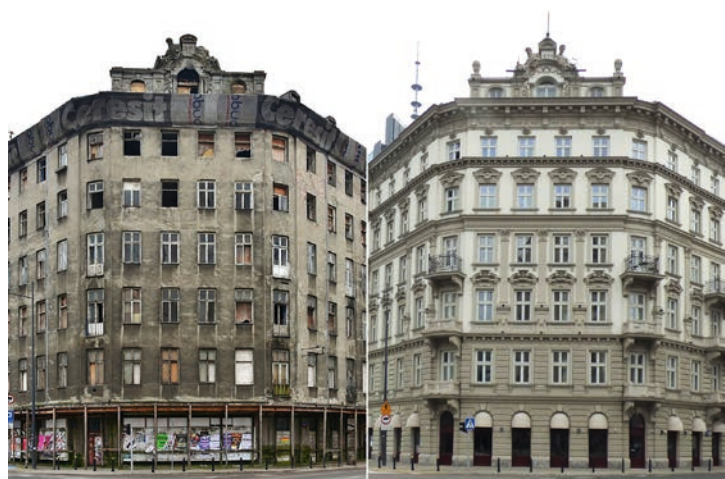
Il. 8. Façade of the tenement house at 83 Złota Street, before and after renovation. Left photo source: Wikipedia (accessed via the file “Kamienica Wolfa Krongolda w Warszawie,” 2017). Right photo source: author's own photograph, taken 22 October 2025

and the ornate wrought-iron gate were dismantled. Rusticated elements were covered with a textured grey render known as "baranek" (Ill. 8). The building did not gain a new private owner until 2015 – unfortunately, a fire occurred only a few months later.

As part of the redevelopment completed in 2021, the vertical structure was reinforced, and the remains of the timber ceilings were replaced with reinforced concrete slabs. An underground garage was constructed below the building. The roof planes were also slightly modified to accommodate the attic for residential use. The change in roof shape is visible mainly from the courtyard, where the former attic now reaches the height of a full storey. Replacement of the roof truss was necessary due to moisture damage and cracking of the timber. The façade at this level was finished with sheet metal.
