# WIADOMOŚCI KONSERWATORSKIE

JOURNAL OF HERITAGE CONSERVATION

85/2026

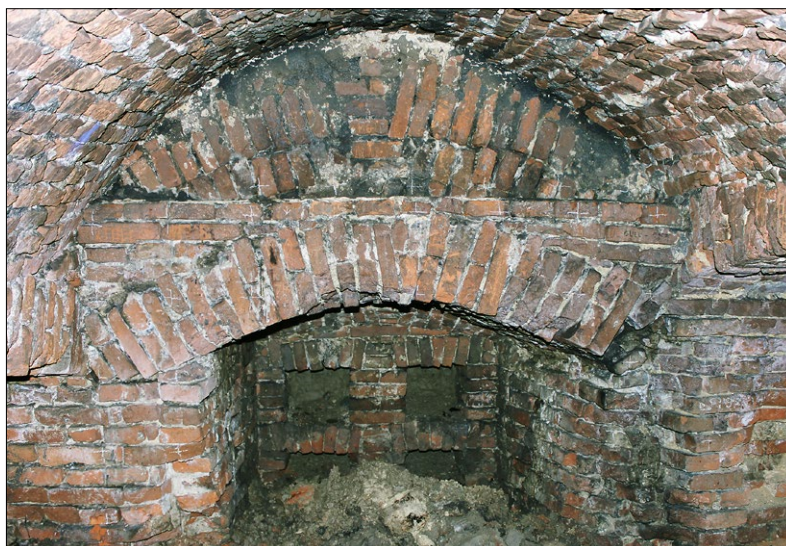
Ryc. 5. Dwupiętrowa nisza w podziemnym korytarzu, usytuowana bezpośrednio naprzeciw zawalonego odcinka; fot. R. Solecki

- 1) the brick structure of the wall terminating the niche at S1—within it there are probably six windows with an arrangement of two strips of three columns;
- 2) the brick wall structure that terminates the niche at S5—within it there are probably four windows arranged in a layout with two strips of two columns (it should be noted that this is the only two-level niche) (Fig. 5);
- 3) a brick wall with an opening for a door, which was bricked across the corridor at S1;
- 4) a brick wall, about 25 cm high and 30 cm wide, built across the corridor at S3, possibly constituting the surviving foundation of an unpreserved wall, which may have had an analogous form to the surviving wall baffling the corridor at S1 (such a thesis may be

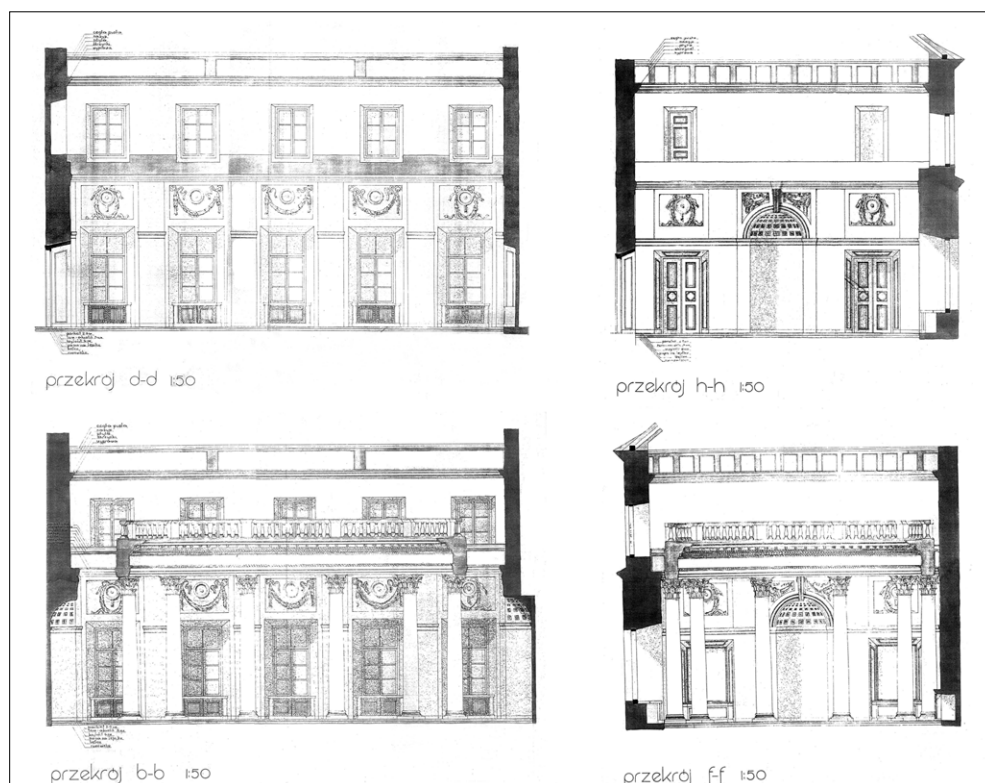
Fig. 7. Ballroom, sections, 1930s

Repair and restoration work on the Lubomirski Palace took place in 1934–1937: new floor structures were installed between the first and second floors in place of the original ones, destroyed by fire after artillery hits. The ceiling of the second floor was covered, a high tiled roof with dormer windows was built. The facades were also plastered and whitewashed, and the area adjacent to the northern wall of the building was planned and terraced. Simultaneously with these works, a project for the restoration of the palace ballroom was devel-

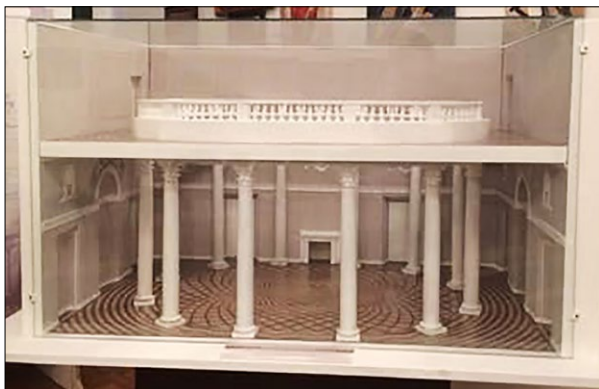
Fig. 9. Ballroom, model, 2016; by Yu. Yahodka

Ryc. 9. Sala balowa, makieta, 2016; oprac. Yu. Yahodka

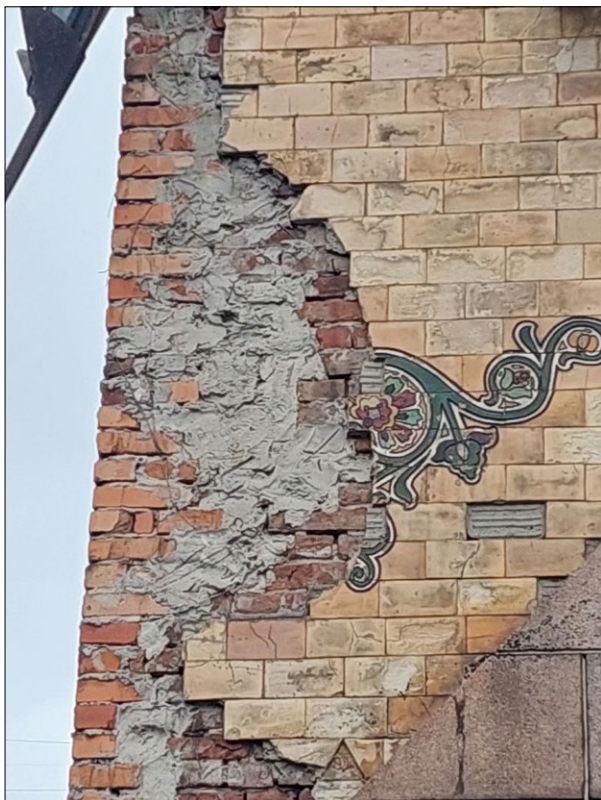
Fig. 6. Brickwork restored with modern bricks at the corner of the chapel; photo by Y. Ivashko, 2025

Ryc. 6. Odnowiona cegła przy narożniku kaplicy; fot. Y. Ivashko, 2025

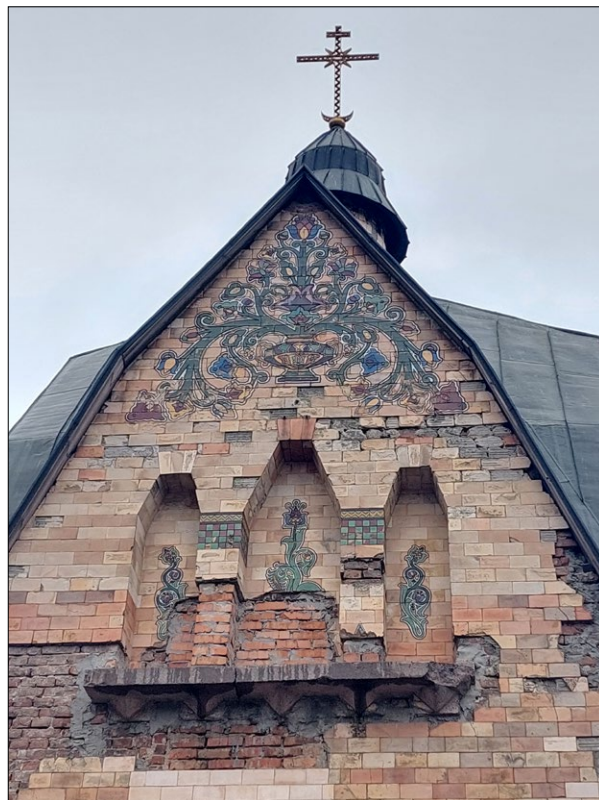
Fig. 7. Current condition of ceramic tile cladding on the eastern facade of the chapel; photo by Y. Ivashko, 2025

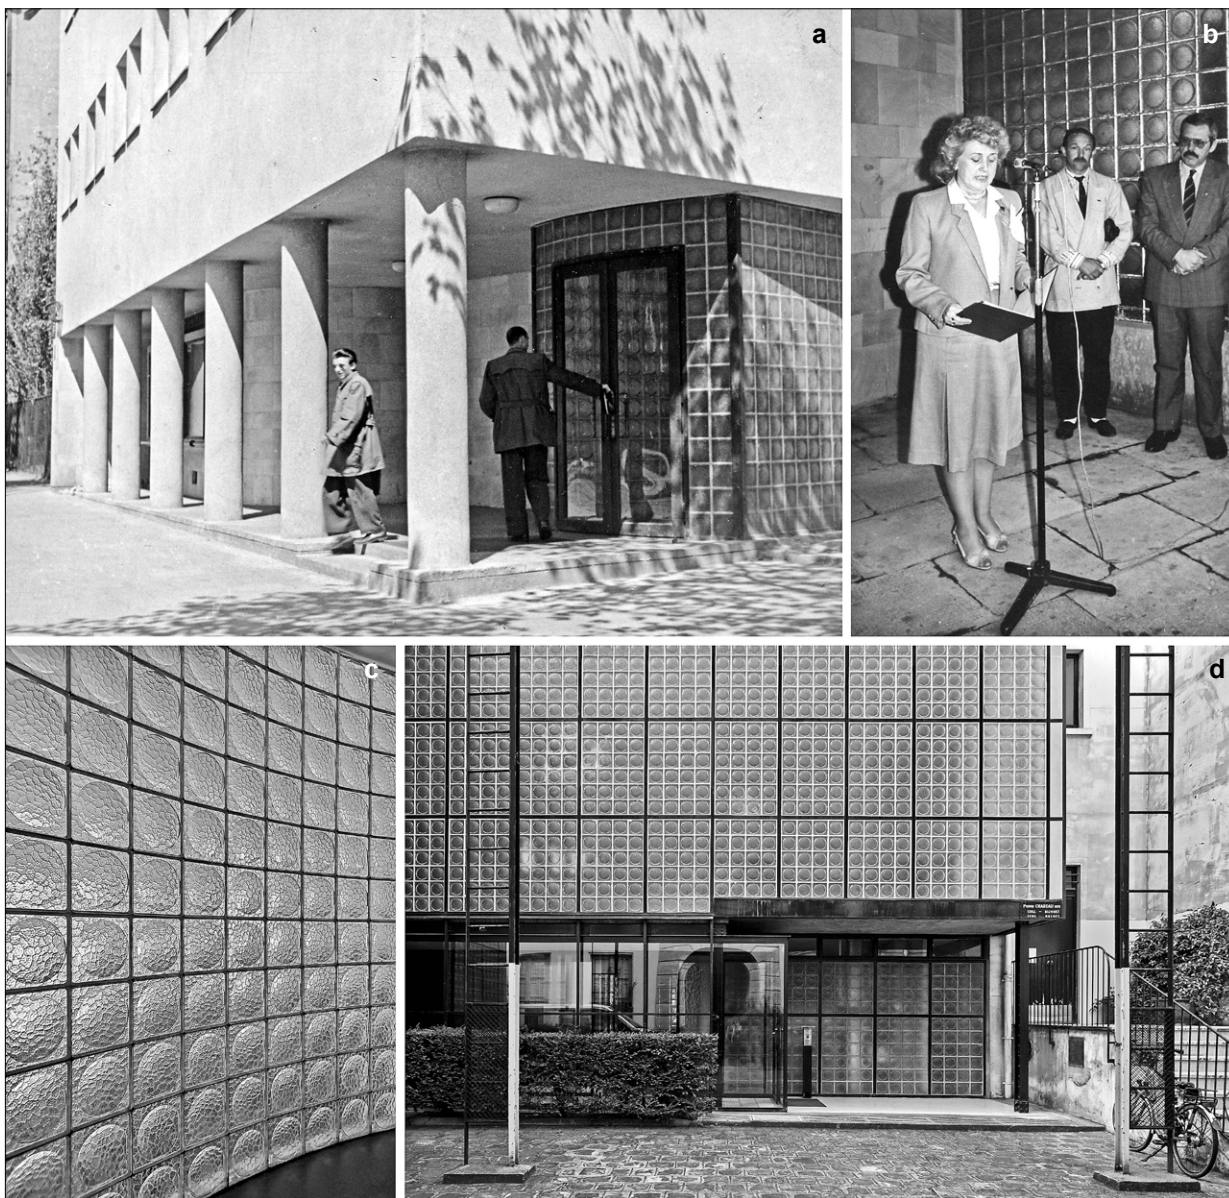
Ryc. 7. Zastosowanie luksferów w łódzkiej bibliotece w kontekście innych realizacji z tego okresu: a) podcień wejściowy i wiatrołap z luksferów z motywem koła w bibliotece publicznej w Łodzi ok. 1950 r., źródło: Polona.pl, sygn. F.25136/IIIA; b) uroczystość przywrócenia imienia Marszałka Józefa Piłsudskiego bibliotece publicznej w Łodzi w 1990 r., w tle wiatrołap z luksferów, źródło: Historia biblioteki [b.d.]; c) fragment ściany klatki schodowej z luksferami w budynku Starostwa Krajowego Pomorskiego i Komunalnej Kasy Oszczędności w Toruniu, proj. arch. Jerzego Wierzbickiego (1935–1936), fot. B. Homiński; d) elewacja budynku Maison de Verre w Paryżu, arch. Pierre Chareau i Bernard Bijvoët (1928–1932), fot. August Fischer, licencja CC BY-ND 2.0 <https://creativecommons.org/licenses/by-nd/2.0/>

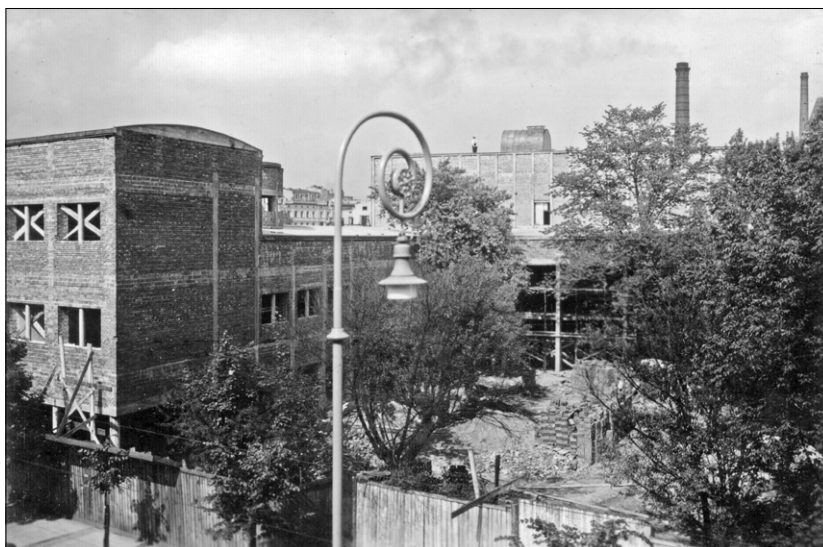
Ryc. 8. Biblioteka publiczna w Łodzi w trakcie budowy, przed wrześniem 1939 r.; źródło: Archiwum Państwowe w Łodzi, sygn. Ł-I 15/30  
 Fig. 8. Łódź public library under construction, before September 1939; source: Archiwum Państwowe w Łodzi, ref. no. Ł-I 15/30

In his postwar memoirs, the architect stated that “the building in its raw state already gave a very close picture of the finished work” [Wierzbicki 1967, p. 211]. Photographs showing the building in the shell and core stage actually confirm this (Fig. 8). We can see the slender elements of the reinforced concrete frames that make up the structure of the reading room, as well as a horizontal shelf that extends in front of their face, designed to support the wall of glass bricks. One can also see the window openings of the second and third floors, separated by a thin, set-back reinforced concrete mullion; the corner lacks windows on the south side.

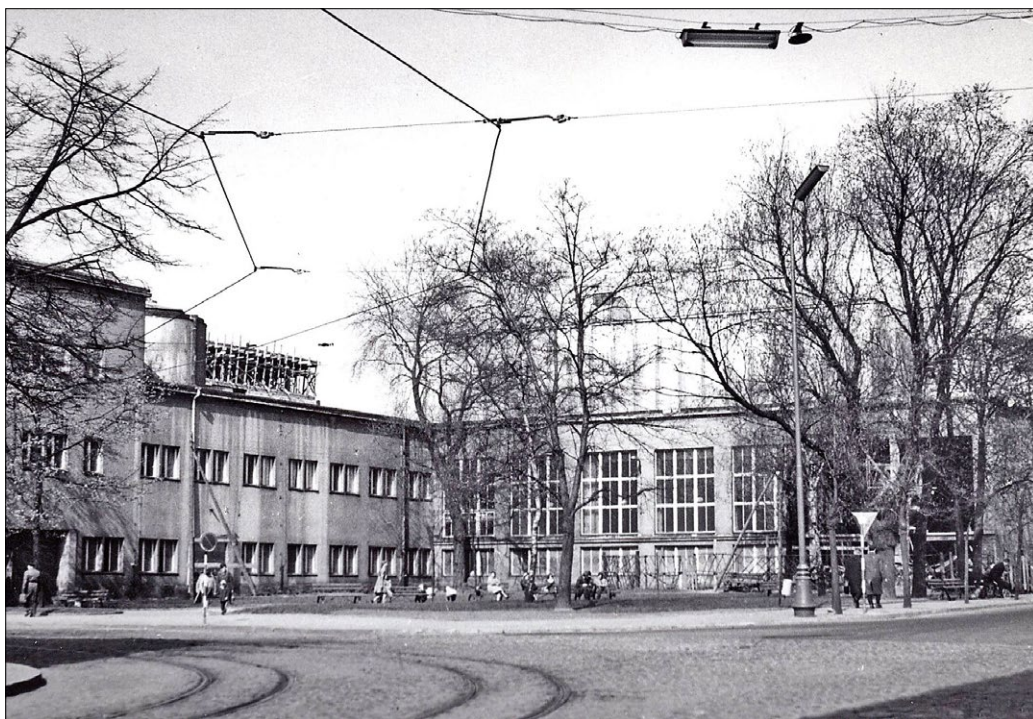
Ryc. 10. Biblioteka w trakcie rozbudowy w 1967 r., po prawej stronie widoczne dwa nowe przęsła czytelnia, jeszcze bez stolarki okiennej, w tle rusztowania przy budowie wolno stojącego magazynu książek w głębi działki; źródło: Historia biblioteki [b.d.]

*Fig. 10. The library during extension in 1967, on the right we can see two new bays of the reading room, still without window frames, in the background scaffolding at the construction of a free-standing book storage section deep inside the plot; source: Historia biblioteki [n.d.]*

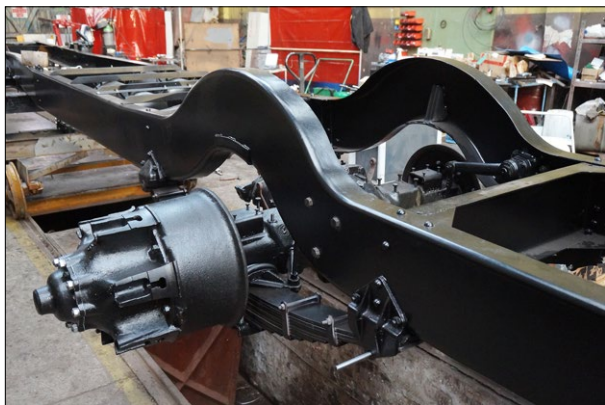
Ryc. 4. Podwozie autobusu w trakcie remontu, po pierwszym lakierowaniu (drugie wykonano po montażu jednostki napędowej i większości innych podzespołów) – ogólny widok tylnej części ramy wraz z zamontowanym tylnym mostem, piastami i resorami; fot. K. Kołodziejczyk, 2020

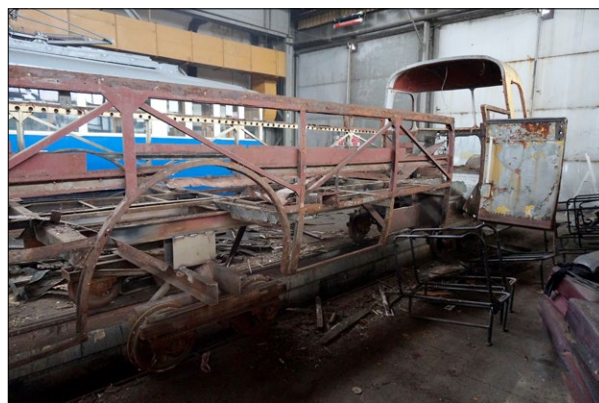
Ryc. 6. Silnie skorodowana kratownica nadwozia po demontażu poszycia; fot. K. Kołodziejczyk, 2021

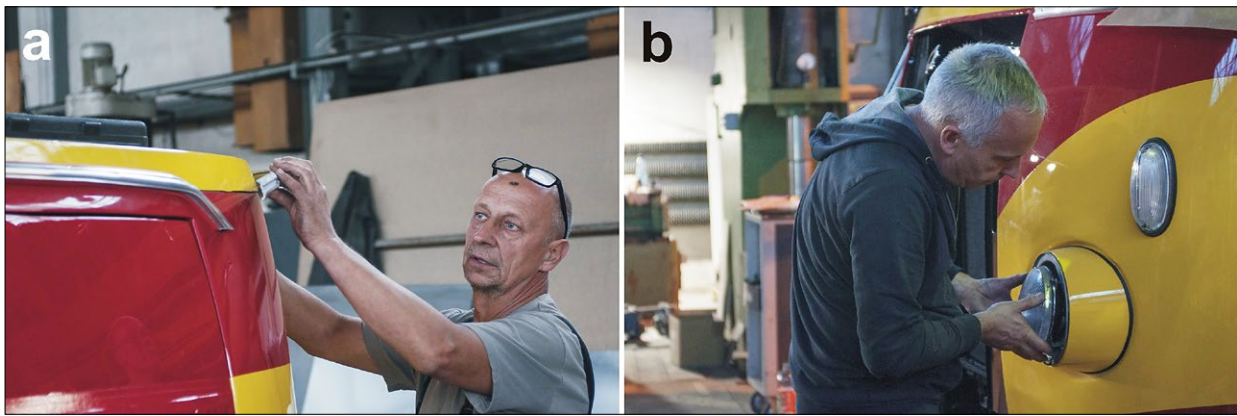
Ryc. 8. Autobus na końcowym etapie restauracji: a) montaż listew ozdobnych w tylnej części, b) montaż reflektorów; fot. I. Jankowska, 2021  
 Fig. 8. Bus in the final stage of restoration: a) installation of decorative strips in the rear, b) installation of headlights; photo: I. Jankowska, 2021

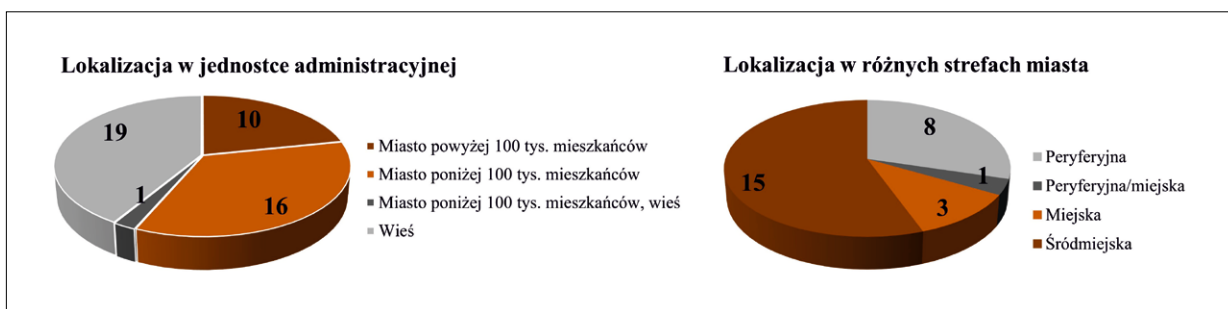
Ryc. 3. Lokalizacja parków kulturowych z podziałem na wielkość jednostki samorządowej oraz z uwzględnieniem morfologii struktury urbanistycznej; opracowanie własne

Cultural parks are mainly introduced in urban areas, with a significant proportion located in large cities (with populations over 100,000) and in medium-sized and small cities (57%) (Fig. 3). They are slightly less

The parks cover different types of urban landscapes. The data shows that within administrative city limits, cultural parks are most often located in downtown zones, and less often in peripherally located areas (Fig. 3). Historic centers were those most often under conservation (56%) (Fig. 7b–d), followed by natural areas on the outskirts of cities (30%) (Fig. 8a–d) and city-wide complexes were the least frequent (Fig. 7a) (11%). There are also parks that, due to their extensive territorial coverage, include more than one landscape zone, such as Park Kulturowy Kotliny Zakopiańskiej (Lesser Poland Voivodeship), which is characterized by different landscape types.

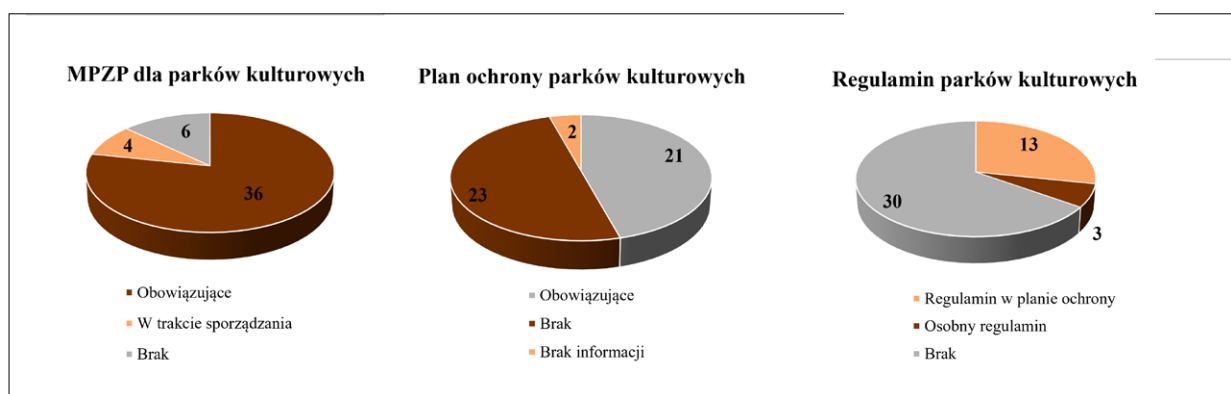
Ryc. 9. Pokrycie powierzchni parków kulturowych dokumentami planistyczno-ochronnymi; opracowanie własne

management of processes that take place in the park area. It was found that municipalities had very different approaches to this documents' scope and level of detail (Fig. 9). Some bodies adopted regulations in their park's conservation plan document (28%), while in others the regulations were a separate internal management act (7%). In most municipalities, however, there was no such document at all (65%). There is also a lack of publicly available monitoring to assess the effectiveness of local governments and to conduct evaluation at cultural park sites.

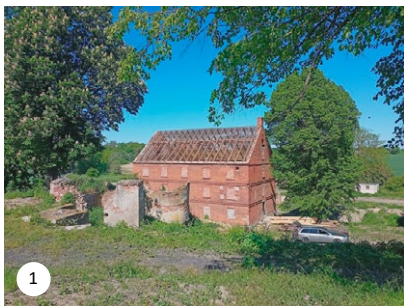
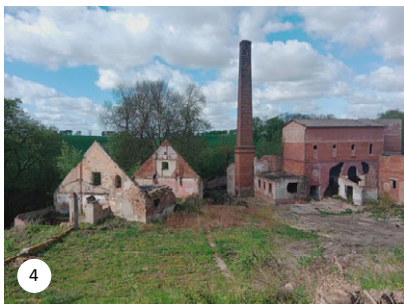
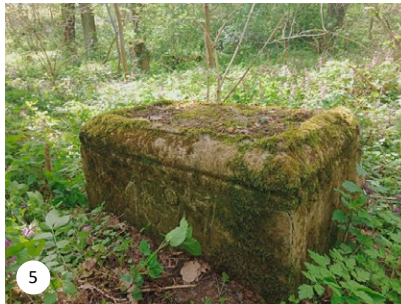
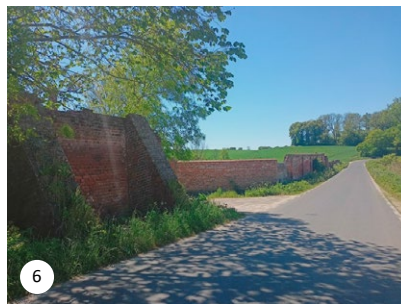
Fig. 8. Distribution of buildings and other architectural structures in 2024; original work

1 – grain granary and icehouse; 2 – manor house; 3 – gate connecting the farmstead with the residence; 4 – distillery and the distiller's house; 5 – tombstone; 6 – brick enclosure wall

A valuable relic is a tombstone from 1897—the remains of the von Loga family cemetery. In its vicinity, traces of other burial sites are visible. A footbridge over the Żacka Struga has also survived, devoid of railings and decorative elements. No other sculptural features were identified within the complex (Figs. 8–9).

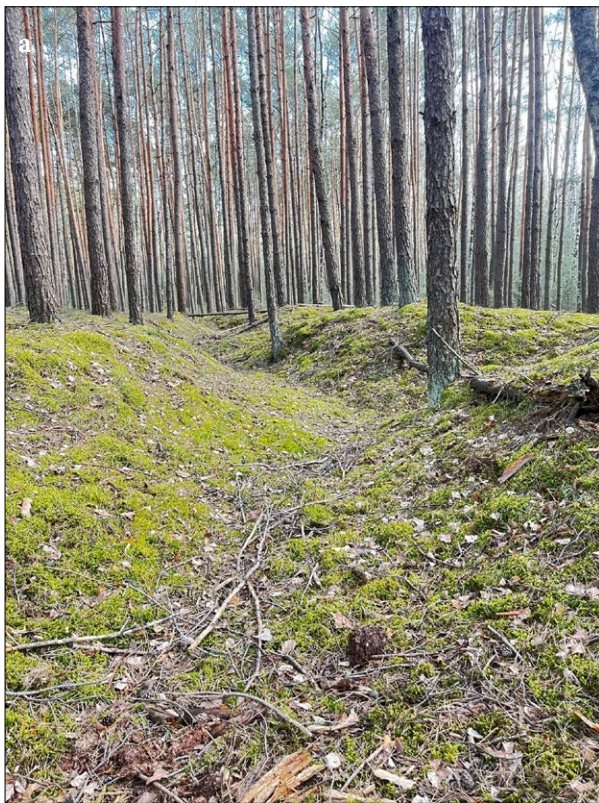
Fig. 4. Trenches: a) place with a crossroads of trenches, b) shallow trenches in the vicinity of young forest and area covered with peat; source: original work, 2025

The first area where field measurements were conducted was the vicinity of the village of Faustynów and the edges of the Święte Ługi forest in the Żelów commune. Measurements were taken from east to west, ending on the western bank of the reservoir. At one of the points selected based on the results of DTM processing, clearly preserved fragments of former linear

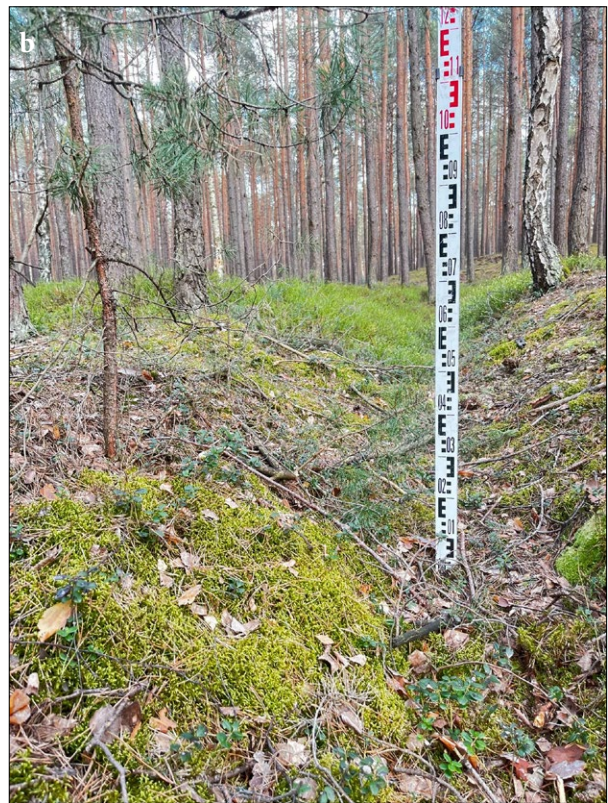
Ryc. 4. Okopy: a) miejsce z rozdrożem okopów, b) płytkie okopy w okolicach młodnika i terenu porośniętego borowiną; źródło: opracowanie własne, 2025

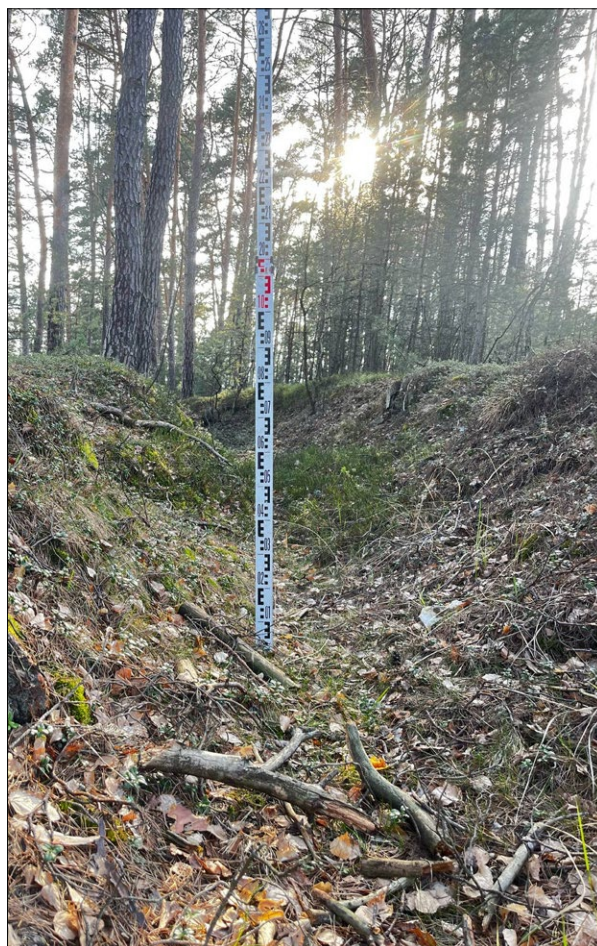
Fig. 5. One of the best-preserved trenches near the Święte Ługi forest; source: original work, 2025

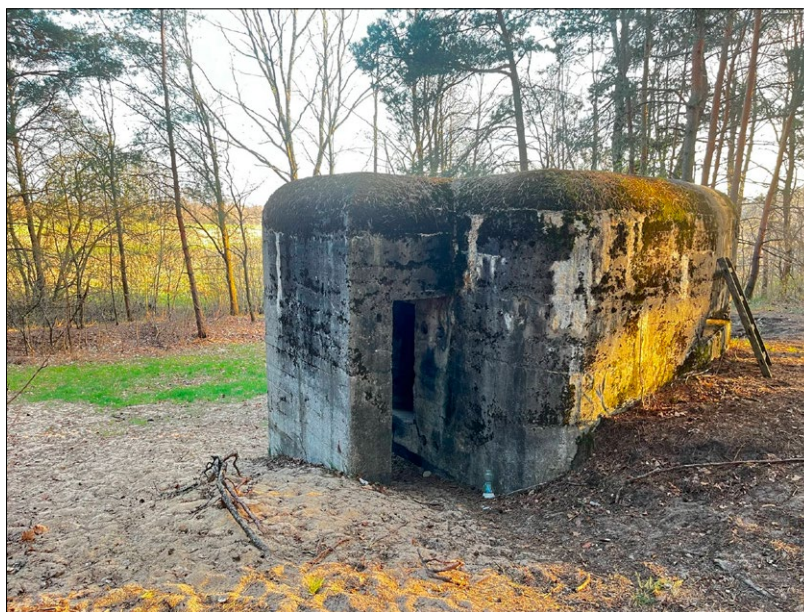
Ryc. 6. Schron bojowy w pobliżu wsi Magdalenów; źródło: opracowanie własne, 2025

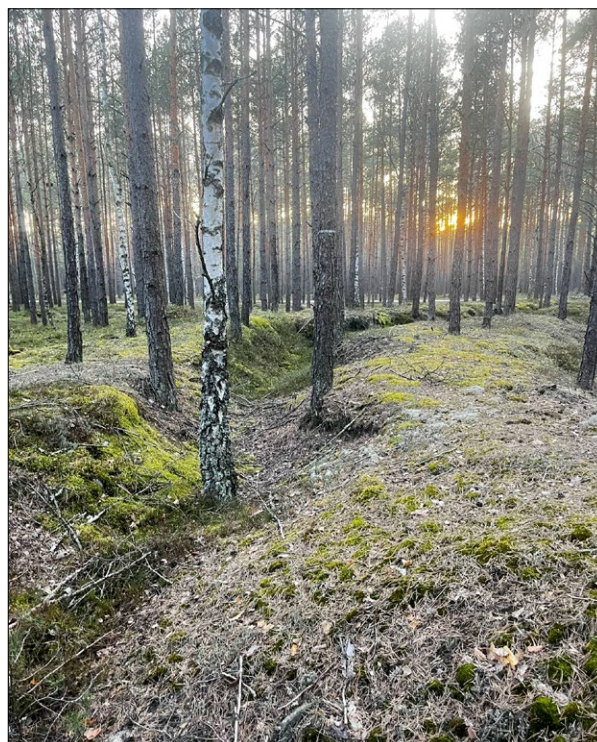
Fig. 8. A very well-preserved fragment of the broken trench line; source: original work, 2025
