## Restauracja zabytkowego autobusu-kabrioletu Jelcz 272 MEX „Fredruś” – jednego z symboli Wrocławia

## Restoration of the Historic Jelcz 272 MEX “Fredruś” Cabriolet Bus: A Symbol of Wrocław

**Cytowanie / Citation:** Kołodziejczyk K. Restoration of the Historic Jelcz 272 MEX “Fredruś” Cabriolet Bus: A Symbol of Wrocław. *Wiadomości Konserwatorskie – Journal of Heritage Conservation* 2026, 85:84–100

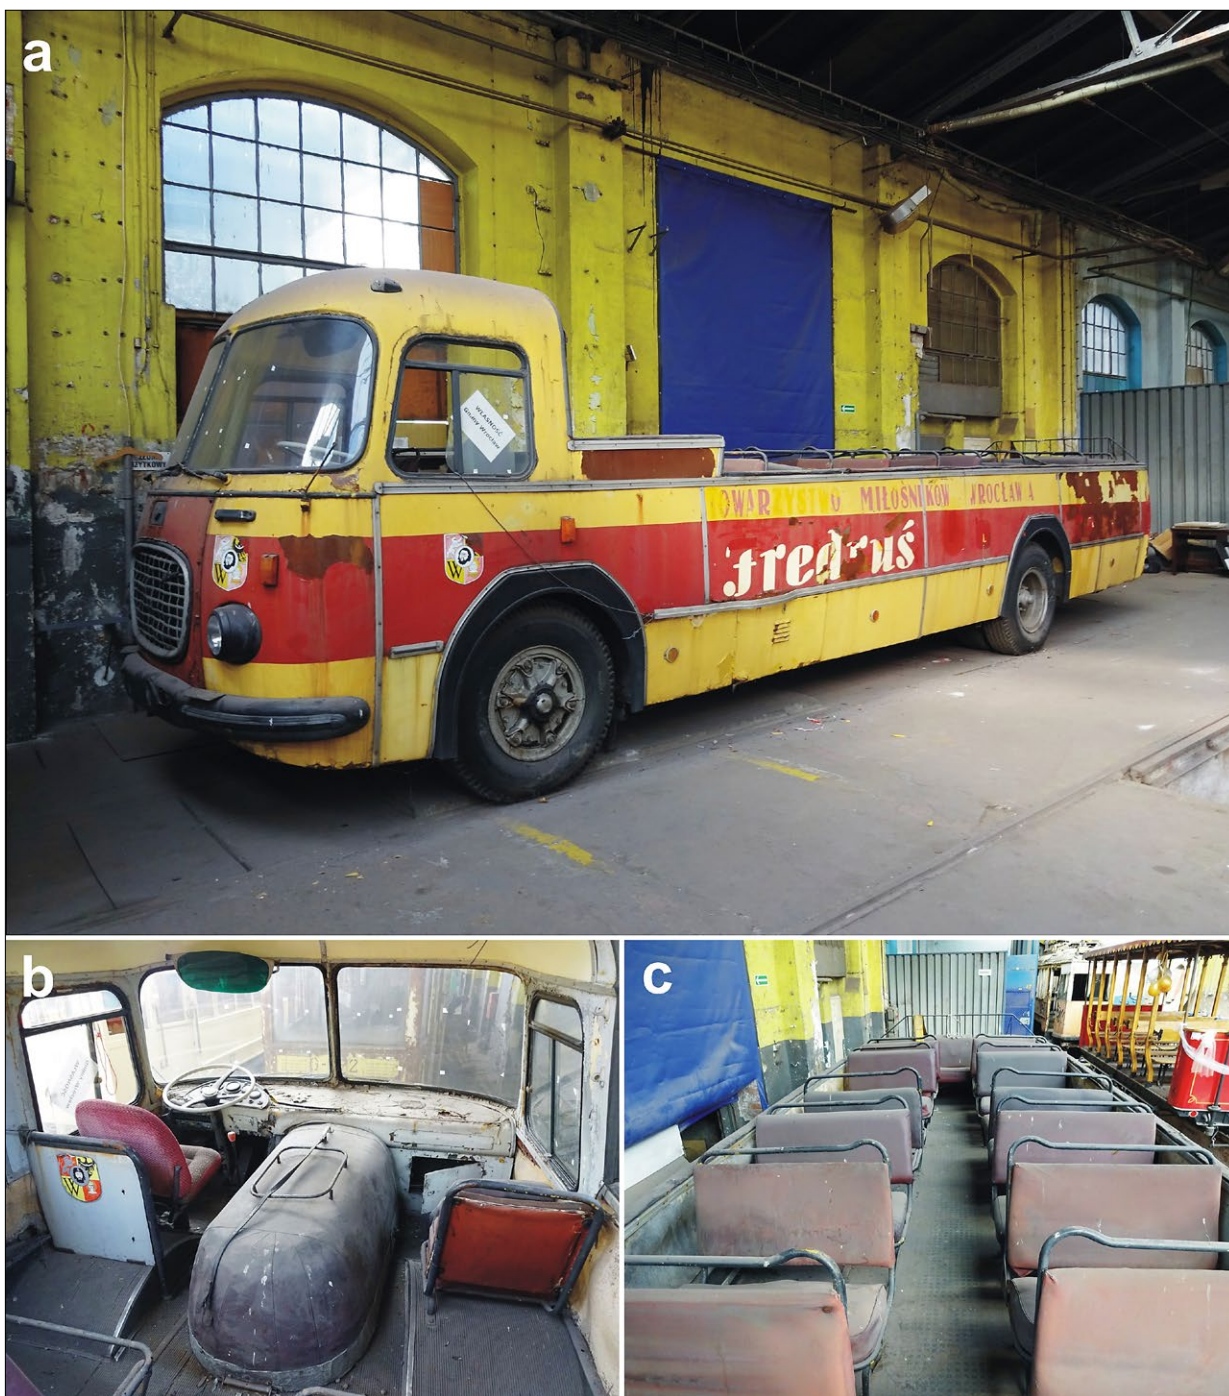
Ryc. 2. Stan pojazdu przed remontem: a) widok ogólny, b) stanowisko kierowcy i pokrywa silnika, c) wnętrze z siedzeniami pasażerskimi; fot. K. Kołodziejczyk, 2020

Fig. 2. Vehicle condition before renovation: a) general view, b) driver's station and engine cover, c) interior with passenger seats; photo: K. Kołodziejczyk, 2020

The bus required not only a visual overhaul (frame, truss, exterior and interior sheathing, seat upholstery) but also a mechanical one. The engine was inoperable and required an assessment of its technical condition by removing its ancillaries (fuel pump, alternator, water pump) and removing the cylinder head and oil pan. Then, depending on the condition of the cylinders, pistons, and engine block, a decision had to be made regarding the scope of repairs or a replacement with similar Skoda 706 engine. Other components also needed to be assessed (gearbox, braking system, including brake actuators with lines and valves, springs, drive and front axles). The bodywork required a thorough

overhaul – the truss, heavily corroded, did not fulfil its load-bearing function in most places. The sheet metal was also corroded and dented, requiring replacement on most surfaces (Fig. 2a). However, the specially bent corner sheets, which are unique and commercially unavailable, were intended for preservation and renovation. A replica could be made if their condition proved to be very poor. The interior sheathing was completely destroyed, and the wooden floor with rubber cover had to be replaced, as the wood had rotted completely.

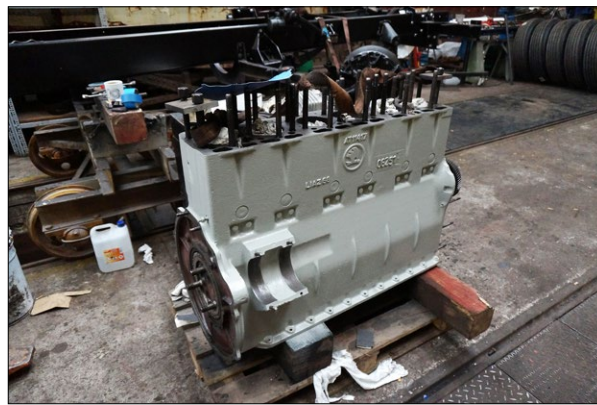
Ryc. 5. Pomalowany blok silnika podczas uzbrajania w wyremontowane, zregenerowane lub nowe podzespoły; dobrze widoczny znaczek Škody oraz oznaczenie LIAZ (Liberecké Automobilové Závody, gdzie od 1951 r. prowadzono część produkcji Škody); fot. K. Kołodziejczyk, 2020

*Fig. 5. Painted engine block being fitted with refurbished, reconditioned, or new components; clearly visible Škoda badge and LIAZ marking (Liberecké Automobilové Závody, where part of Škoda production was carried out from 1951); photo: K. Kołodziejczyk, 2020*

ing the piston rings, all V-belts, engine seals, and oil (Fig. 5). Similarly, to assess the technical condition and wear of individual parts, the gearbox was disassembled. The casing was cleaned of leaks, the gear selector and gear guides were reconditioned, and the gearbox seals and gear oil were replaced. The clutch pressure plate was reconditioned, the release bearing was replaced, and the clutch disc and vibration damper springs were replaced. The operation of the clutch control lever was also checked. Works connected with the engine cooling system included radiator regeneration, replacement of all hoses and preparation of the installation intended for windshield heating, replacement of the water pump (the original pump fell apart during disassembly), replacement of the coolant and bleeding of the system.

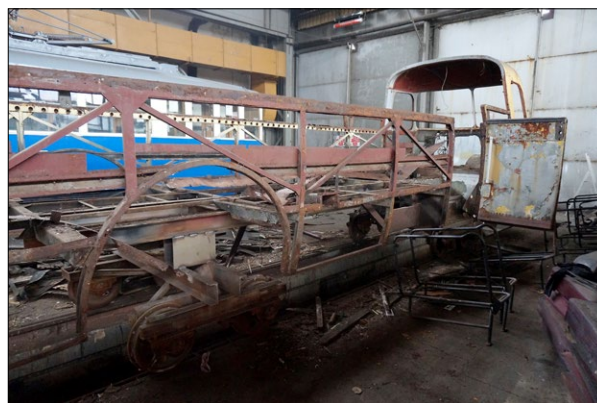
Ryc. 6. Silnie skorodowana kratownica nadwozia po demontażu poszycia; fot. K. Kołodziejczyk, 2021

*Fig. 6. Heavily corroded body truss after dismantling the sheathing; photo: K. Kołodziejczyk, 2021*

The 2021 work included a complete body overhaul, which involved stripping the body down to its core, shot-blasting the structure to remove corrosion, and replacing missing or corroded fragments (Fig. 6). After removing the sheathing, the body truss revealed severe corrosion. In some places, the profiles had completely disappeared, including around the battery box, rear wheel arches, and entrance doors. Due to advanced corrosion, a number of profiles had to be replaced. Work began with the sidewall profile, which—before conversion to a cabriolet—originally was located at the lower window line and, together with the chassis frame, was primarily responsible

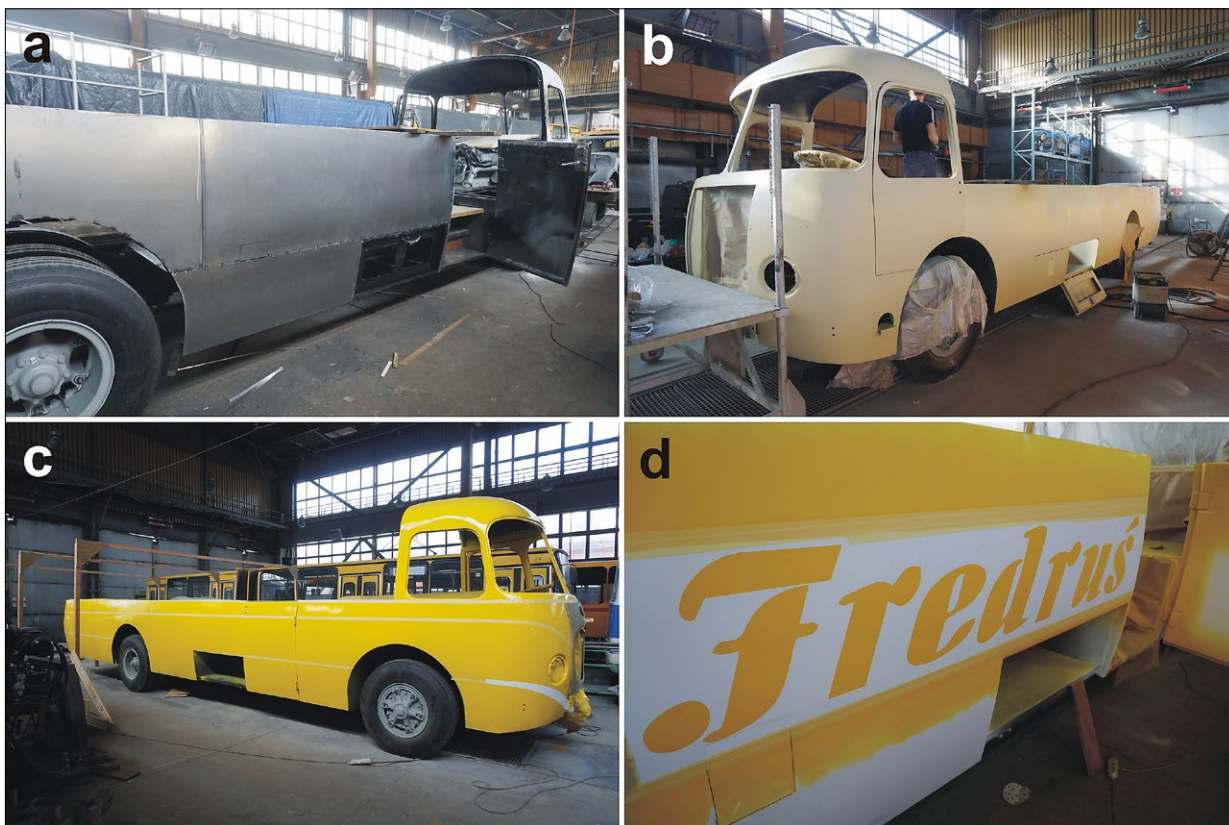
Ryc. 7. Remont poszycia zewnętrznego: a) prace przy nowym oblachowaniu, b) nadwozie pomalowane farbą podkładową, c) nadwozie po pokryciu żółtym lakierem i w trakcie przygotowań do położenia lakieru czerwonego – widoczne wykroje wyznaczające linie odcięcia jednego koloru od drugiego, d) szablon napisu „Fredruś” opracowany na podstawie fotografii archiwalnych (czcionka przy kolejnych malowaniach autobusu ulegała jednak pewnym zmianom); fot. K. Kołodziejczyk, 2021

*Fig. 7. Renovation of the external sheathing: a) work on new sheet metal, b) body painted with primer, c) body after coating with yellow paint and during preparation for red paint – visible cut-outs marking the lines of separation of one colour from another, d) template of the “Fredruś” inscription based on archival photographs (the font, however, underwent some changes during subsequent repainting of the bus); photo: K. Kołodziejczyk, 2021*

for the body's rigidity. Due to advanced corrosion and deformation, the sheet metal had to be redone (Fig. 7a). Only the characteristic, rounded corners were reused, which had to be repaired to restore their original shape. The bumpers were also suitable for use after the repair. Before the renovation, the vehicle had non-original wheel arches, taken from newer Jelcz buses, so the original ones had to be recreated. The driver's door was also restored, based on the original documentation. After the frame was repaired and the sheet metal was put, the entire structure was protected with anti-corrosion primers and painted according to the intended scheme (Fig. 7b–d). The vehicle's character was enhanced by aluminum exterior moldings (Fig. 8a), which were ordered from the Czech Republic, where, due to the large number of preserved Škoda 706 RTO buses, these components are still produced on a small scale. Using the moldings originating from the renovated vehicle was not possible, as they came from later Jelcz and even Ikarus buses, primarily from the 1980s. This was due to the fact that repairs carried out by MPK Wrocław relied on readily available parts at the time. The refurbished body was placed on the chassis (replacing the rubber components connecting the body to the frame was necessary), after which the vehicle's interior was rebuilt and finishing works were carried out (Fig. 8).

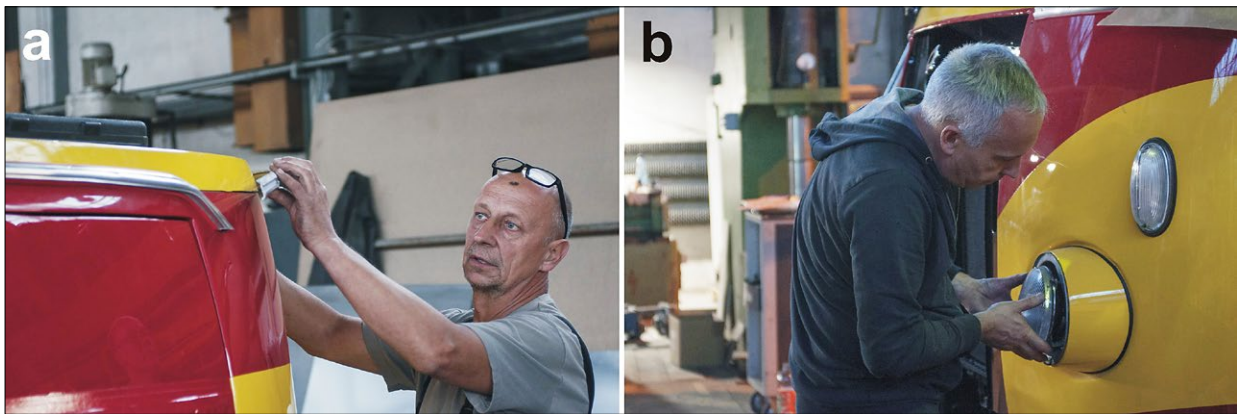
Ryc. 8. Autobus na końcowym etapie restauracji: a) montaż listew ozdobnych w tylnej części, b) montaż reflektorów; fot. I. Jankowska, 2021  
 Fig. 8. Bus in the final stage of restoration: a) installation of decorative strips in the rear, b) installation of headlights; photo: I. Jankowska, 2021

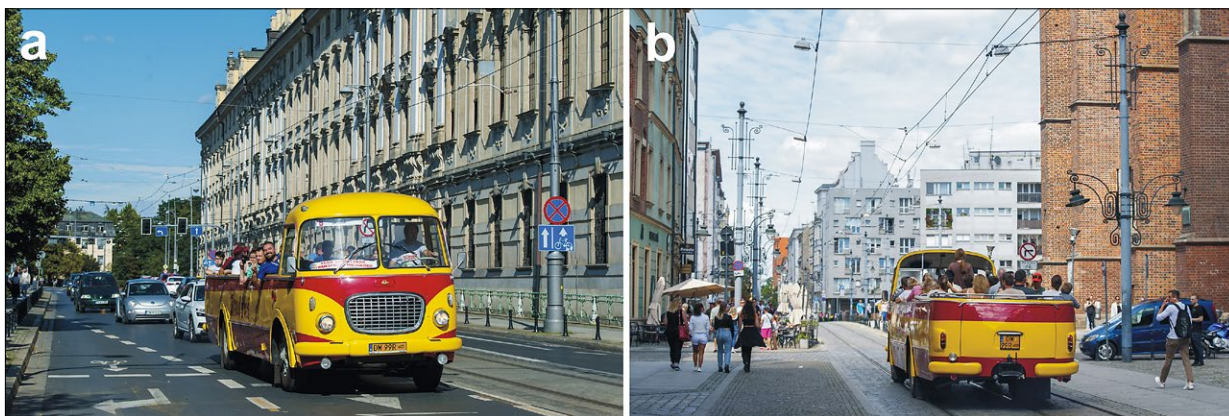
Ryc. 9. Autobus po zakończeniu restauracji; fot. I. Jankowska, 2022

Fig. 9. The bus after restoration; photo: I. Jankowska, 2022
