## Degradacja i potencjał rewaloryzacyjny zabytkowego zespołu dworsko-parkowego i folwarku w krajobrazie wiejskim Wichorza

## Degradation and Revalorization Potential of the Historic Manor and Park Complex and Farmstead in the Rural Landscape of Wichorze

**Cytowanie / Citation:** Czerwiński P. Degradation and Revalorization Potential of the Historic Manor and Park Complex and Farmstead in the Rural Landscape of Wichorze. *Wiadomości Konserwatorskie – Journal of Heritage Conservation* 2026, 85:120–139

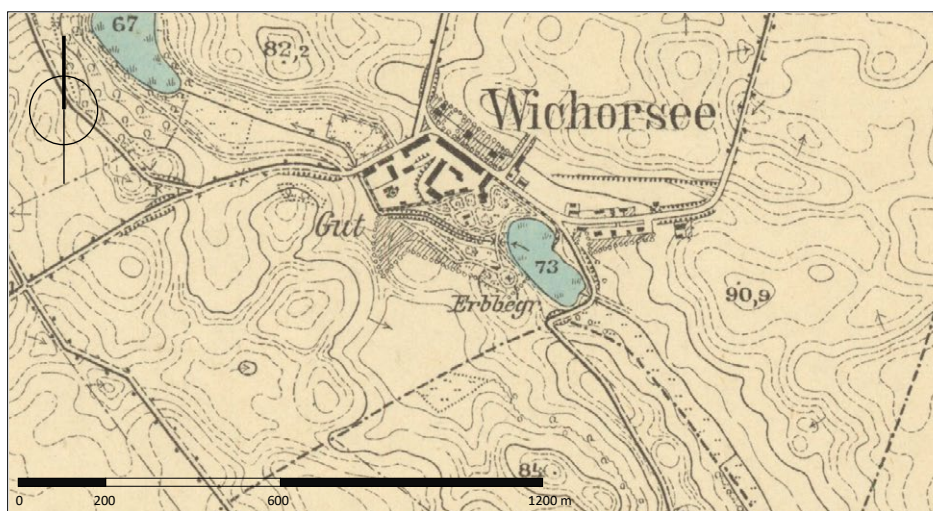
Ryc. 2. Zespół dworsko-parkowy i folwark w Wicherzu na mapie WIG z 1905 r.; źródło: Mapster 1905  
 Fig. 2. Manor and park complex and farmstead in Wicherze on the WIG map of 1905; source: Mapster 1905

the manor house (Fig. 2). After the Second World War, the property was nationalized, and the area was used by a State Agricultural Farm (PGR). In the nineteenth century and at the turn of the nineteenth and twentieth centuries, the complex was rebuilt: wings were added on the northern and eastern sides, and the façade was maintained in the spirit of classicism [Chrostowska 1986, pp. 3–4]. A landscape park with a water system and mature trees was established in the first half of the nineteenth century. In front of the manor façade, there was a circular driveway, and in the more distant part of the park, the von Loga family cemetery was located (Fig. 3) [Mroczo 1976, p. 138].

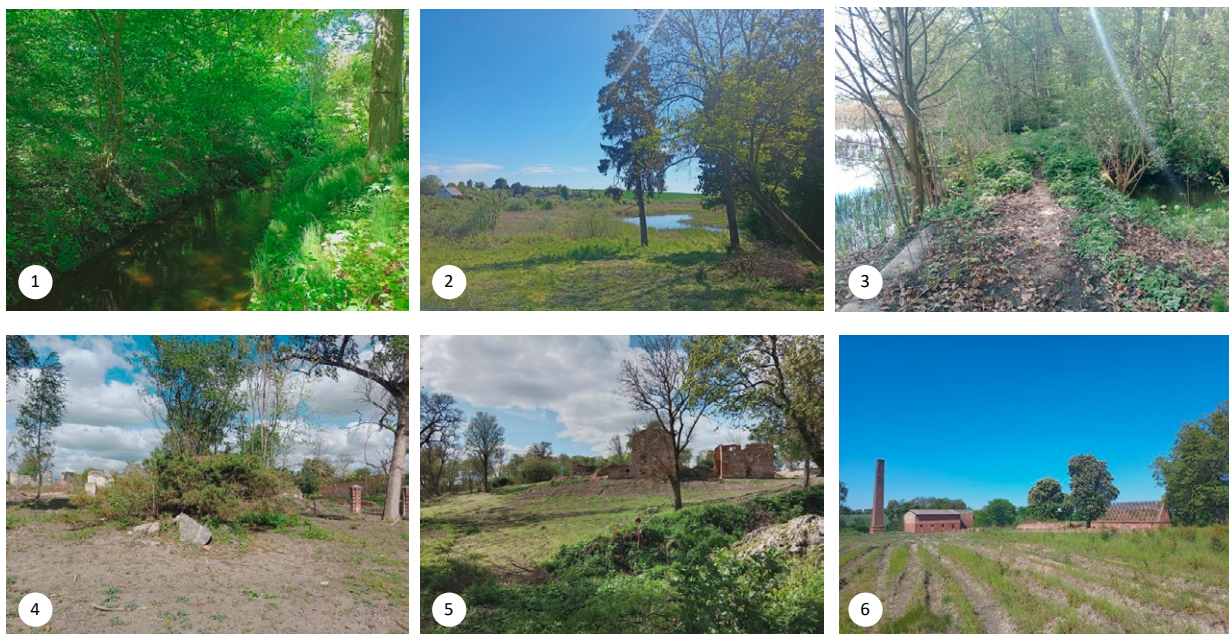
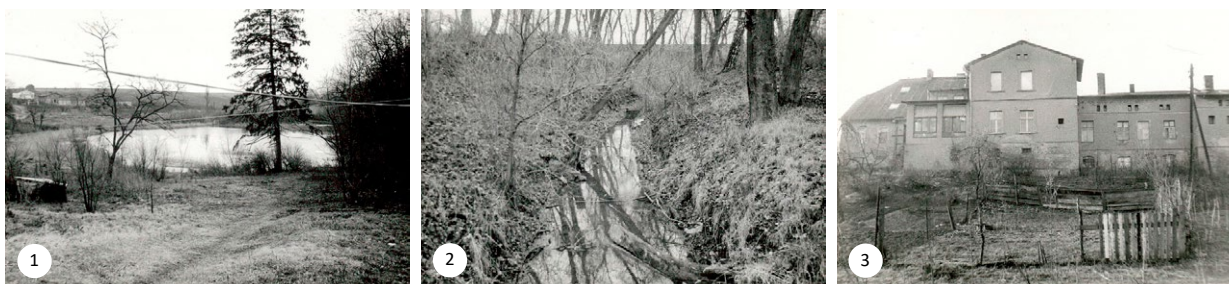
1 – łagodne brzegi Żackiej Strugi w rejonie zbiornika wodnego; 2 – zbiornik wodny z szuwarem; 3 – kładka nad ciekim wodnym; 4 – okrągły podjazd przed dworem; 5 – plac przed wschodnią ścianą dworu; 6 – górny taras folwarku z widokiem na gorzelnię i spichlerz zbożowy

1 – gentle banks of the Żacka Struga stream in the area of the water reservoir; 2 – water reservoir with reed beds; 3 – footbridge over the watercourse; 4 – circular driveway in front of the manor house; 5 – open square in front of the eastern façade of the manor house; 6 – upper terrace of the farmstead overlooking the distillery and the granary

1 – jezioro; 2 – ciek wodny; 3 – przedpole przed wschodnią elewacją dworu

1 – small lake; 2 – watercourse; 3 – forecourt in front of the eastern elevation of the manor house

Ryc. 6a–b. Dokumentacja fotograficzna zieleni z 2024 i 1990 r.; opracowanie własne oraz Felińska 1990

Fig. 6a–b. Photographic documentation of greenery from 2024 and 1990; by the author and Felińska 1990, respectively

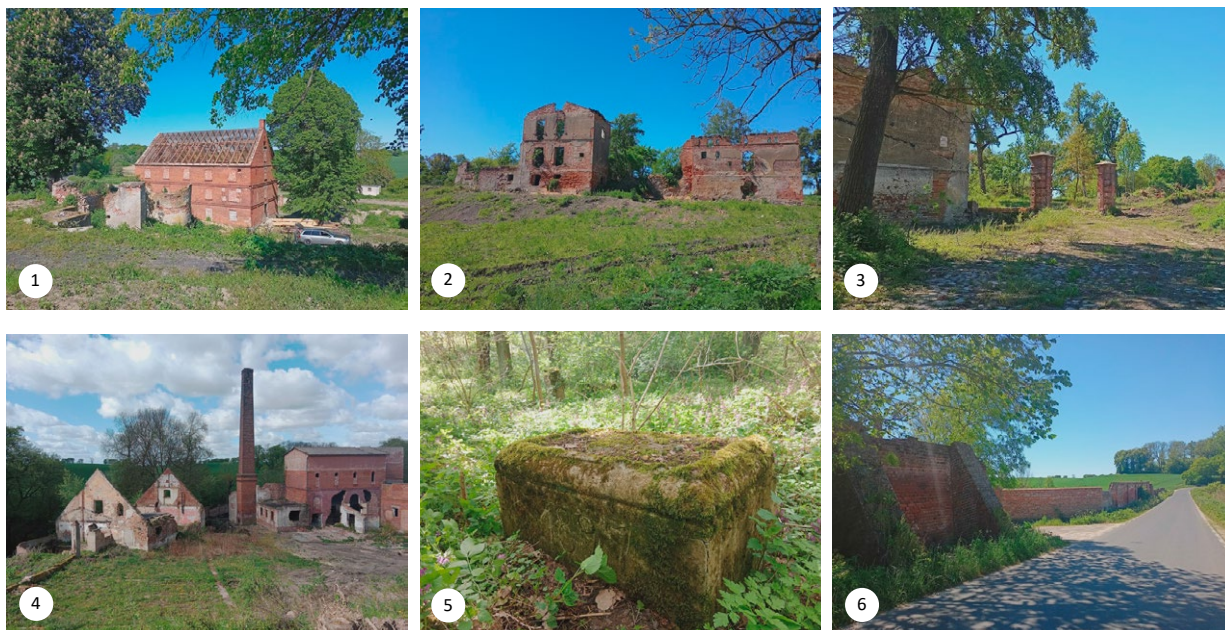
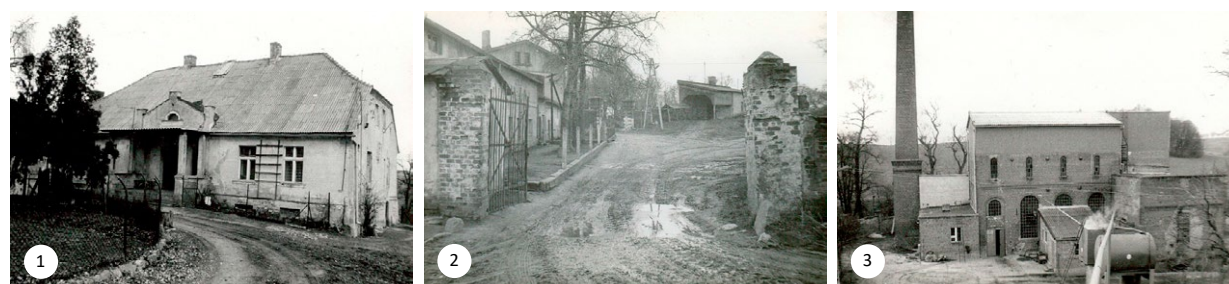
1 – spichlerz zbożowy i lodownia; 2 – dwór; 3 – brama łącząca folwark z rezydencją; 4 – gorzelnia i dom gorzelnianego; 5 – nagrobek; 6 – murowane ogrodzenie

1 – grain granary and icehouse; 2 – manor house; 3 – gate connecting the farmstead with the residence; 4 – distillery and the distiller's house; 5 – tombstone; 6 – brick enclosure wall

1 – dwór z okrągłym podjazdem; 2 – brama wjazdowa na podwórze folwarczne od strony wschodniej; 3 – gorzelnia

1 – manor house with a circular driveway; 2 – entrance gate to the farmyard from the east; 3 – distillery

Ryc. 9a–b. Wygląd obiektów w 2024 i 1990 r.; opracowanie własne oraz Felińska 1990

Fig. 9a–b. Appearance of structures in 2024 and 1990; by the author and Felińska 1990, respectively
