# WIADOMOŚCI KONSERWATORSKIE

JOURNAL OF HERITAGE CONSERVATION

86/2026

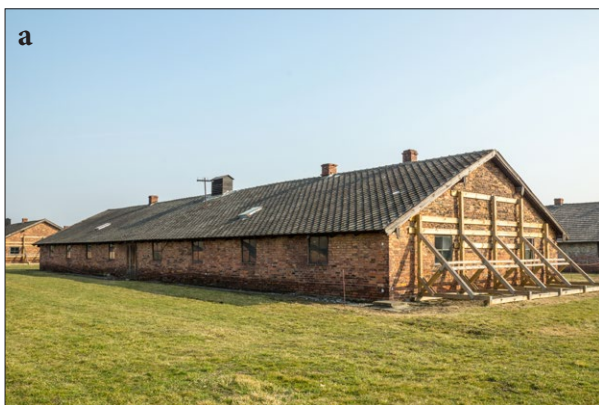
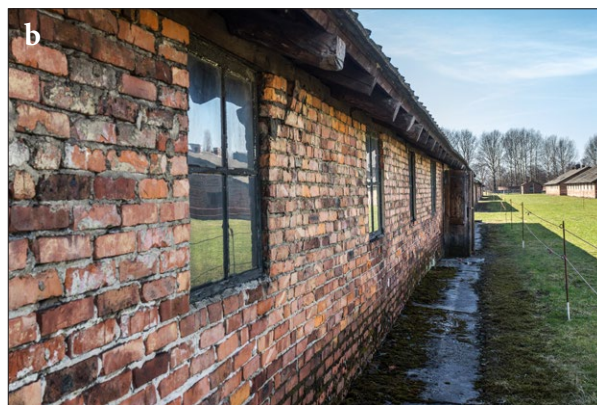
Fig. 3. Prison barrack B-123: a) general view, b) facade; photo by the authors

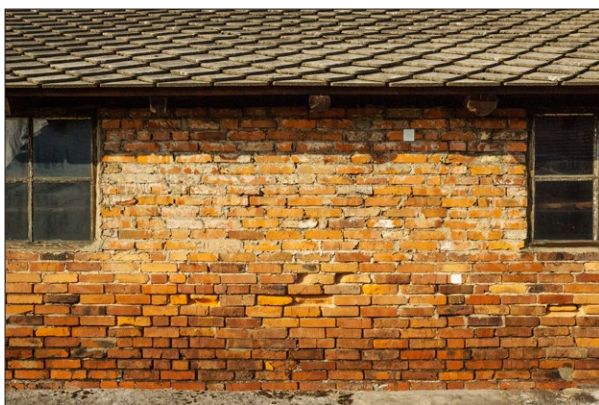
Fig. 4. Wall damage; photo by the authors

Ryc. 4. Uszkodzenie ściany; fot. autorzy

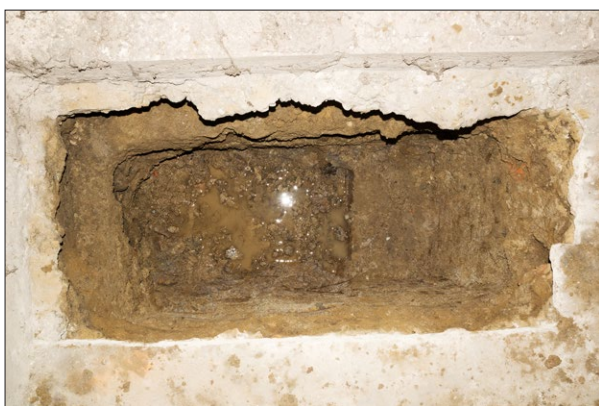
Fig. 6. B-123 concrete foundation; photo by CUT Team

Ryc. 6. Fundament betonowy B-123; fot. Zespół CUT

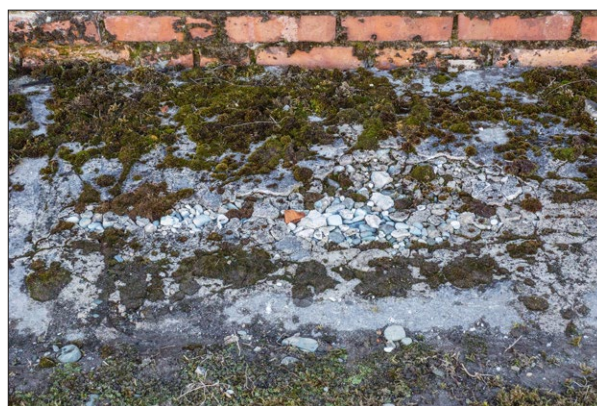
Fig. 7. Biological corrosion; photo by the authors

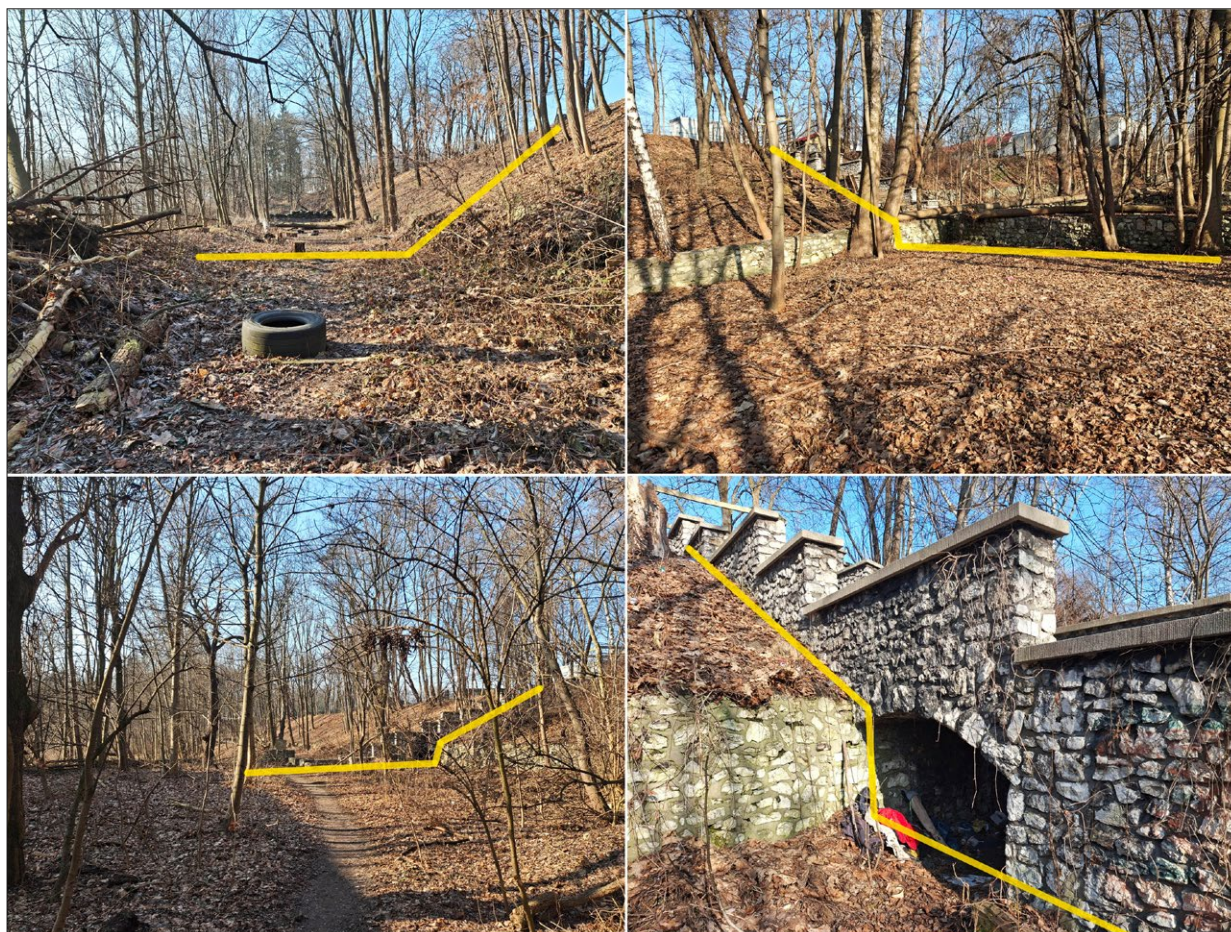
Fig. 5. Relics of fortifications of the Cracow Fortress, as of spring 2025; photo by J. Wowczak

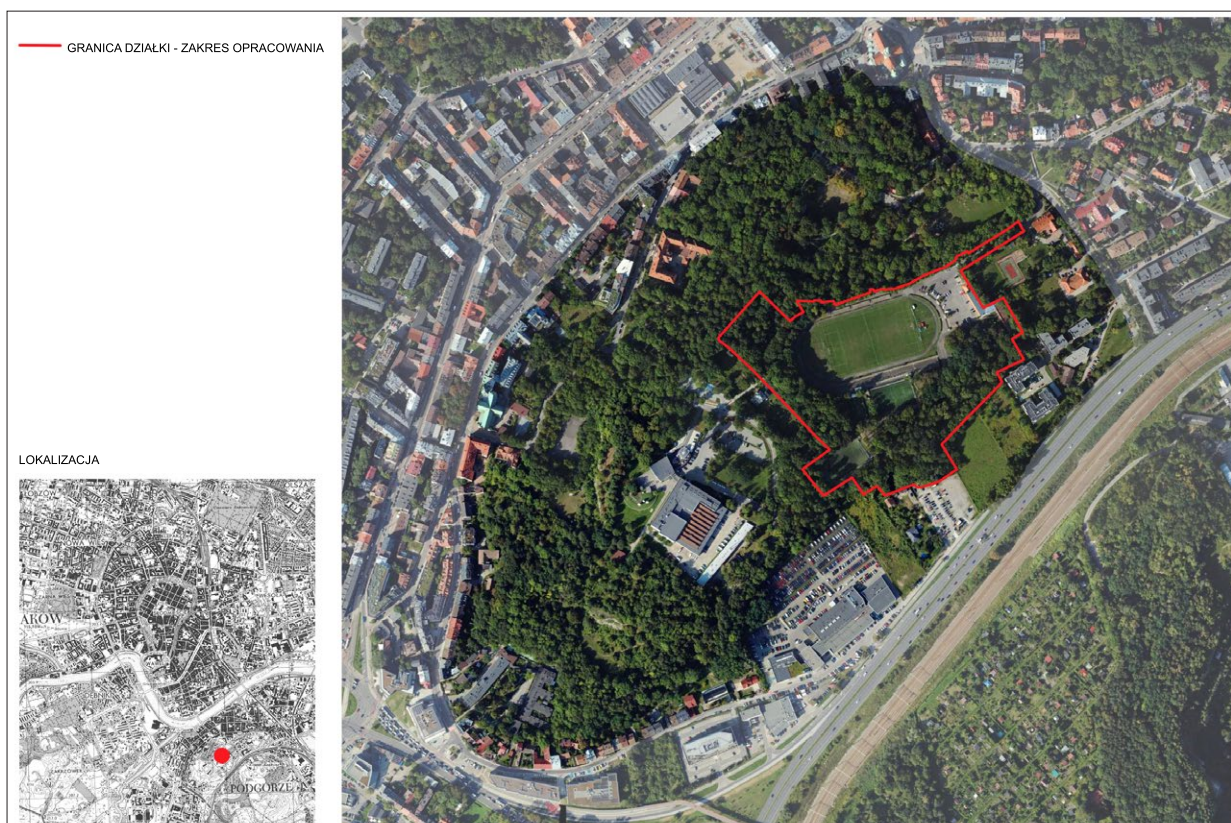
Ryc. 10. Powiązania funkcjonalne terenu stadionu KS Korona z sąsiednimi terenami zielonymi; ortofotomapa  
 Fig. 10. Functional linkages of the KS Korona stadium site with neighboring green areas; orthophotomap

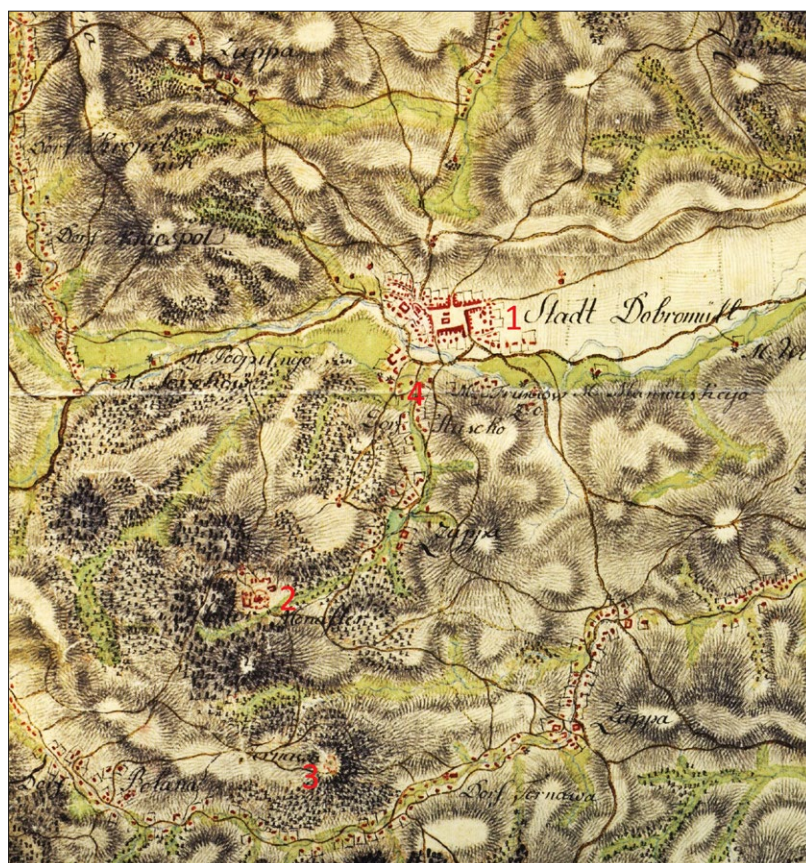
Fig. 2. The town of Dobromyl with the suburb of Huczko, the Basilian monastery and the ruins of the upper castle on the so-called Mieg Map; source: *Galicja* 2017, p. B, sh. 152 (fragm.)  
Legend: 1 – town of Dobromyl, 2 – Basilian monastery, 3 – ruins of Herburt castle, 4 – suburb of Huczko

Dobromyl is located at an elevation of 336 m a.s.l. and is situated in a valley, surrounded by hills (Fig. 1). From a historical and socioeconomic standpoint, it was divided into four parts: the town of Dobromyl (Fig. 2, item 1), the Basilian monastery (Fig. 2, item 2), the upper (high, Herburt) castle (Fig. 2, item 3) and the suburb of Huczko (Fig. 2, item 4). Legally and administratively, they were not one body. The upper castle was located within the cadastral municipality of Tarnawa, while the town of Dobromyl and the suburb of Huczko constituted separate cadastral municipalities. The Basilian

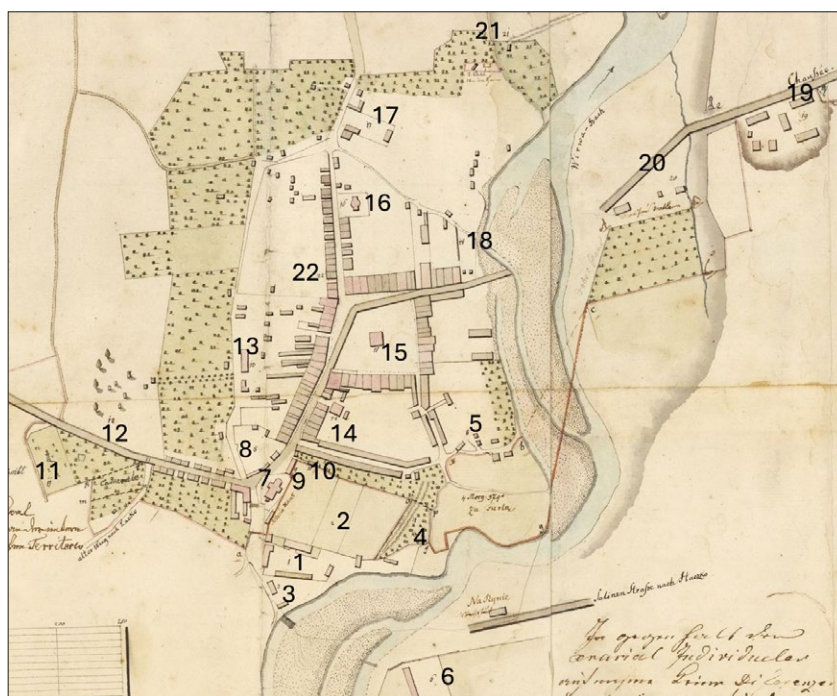
Ryc. 3. Rozmieszczenie budynków w Dobromilu w 1820 r.; źródło: ANK, Zbiór kartograficzny, sygn. 586

Objaśnienia: 1 – siedziba zarządu (dawny zamek dolny), 2 – ogrody urzędników, 3 – szkoła trywialna, 4 – rudera, 5 – lokalizacja dawnej bramy miejskiej, 6 – zakład karny, 7 – kościół rzymskokatolicki, 8 – plebania rzymskokatolicka, 9 – szpital, 10 – miejska gorzelnia, 11 – cmentarz chrześcijański, 12 – cmentarz żydowski, 13 – pański browar, 14 – synagoga, 15 – ratusz, 16 – ruiny kościoła greckokatolickiego, 17 – plebania greckokatolicka, 18 – fragment murów miejskich, 19 – pańska stodoła murowana, 20 – dwa młyny pańskie, 21 – lokalizacja młyna, 22 – pańska jatka (rzeźnia)

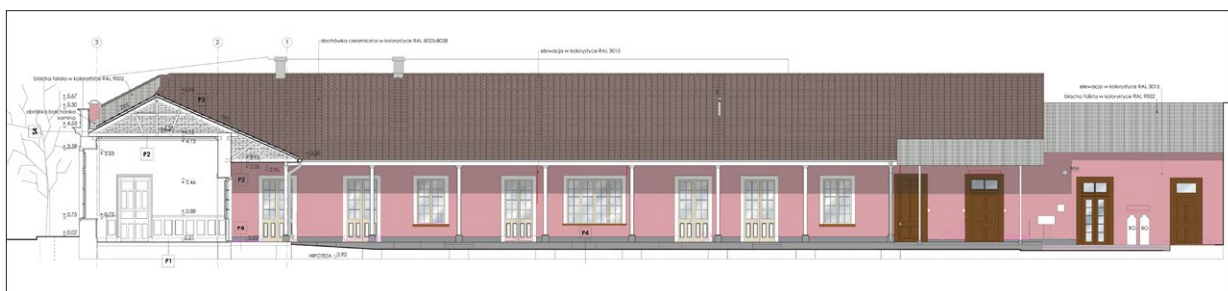
Ryc. 6. Przekrój i elewacja południowa – stan obecny; Fundacja Pro Architectura, 2025

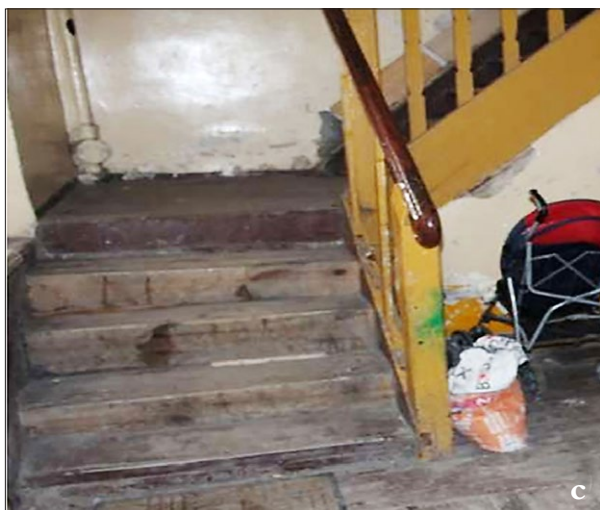
Ryc. 4. Stan zachowania elementów budowlanych obiektu w 2017 r.: a) więźba dachowa z widocznymi śladami zawilgocenia elementów konstrukcyjnych oraz uzupełnieniami pokrycia dachowego wykonanymi z arkuszy papy, b) pomieszczenie wewnątrz kamienicy z oznakami zawilgocenia ścian oraz uszkodzeniem sufitu, c) sień główna z zachowaną drewnianą klatką schodową

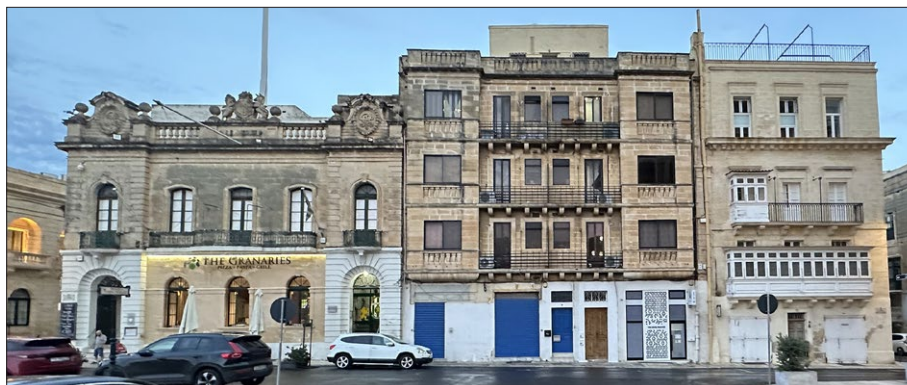
Fig. 1.1 Original photo of streetscape consisting of three buildings in the historic center of Valetta. Below are four examples of the outcome of the implementation of rules codified in different documents and gathered by author in table 1. These attempts were made with LLM model Chat GPT 5.0. with prompts taken from abovementioned table 1

Ryc. 1.1. Oryginalne zdjęcie pejzażu ulicznego składającego się z trzech budynków w historycznym centrum Valetty; poniżej przedstawiono cztery przykłady zastosowania zasad sformułowanych w dokumentach z tabeli 1; opracowane z wykorzystaniem ChatGPT 5.0 na podstawie wskazówek z tabeli 1

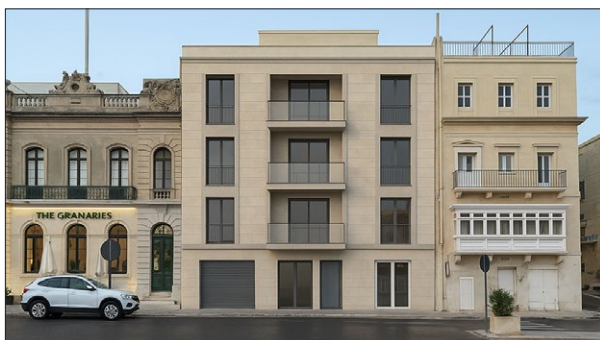
Fig.1.4 The Valetta Principles prompt: New building should retain volume, scale, color, material, form, siting and decoration of the context, relationship with the context, volumetric characteristics of built-up and open spaces. New building should be also added in harmony with the surroundings but should bear contemporary stamp

Ryc. 1.4. Prompt z Dokumentu z Valetty: „Nowy budynek powinien zachować bryłę, skalę, kolor, materiał, formę, lokalizację i dekorację otoczenia, relację z otoczeniem oraz cechy bryłowe przestrzeni zabudowanych i otwartych. Nowy budynek powinien również harmonijnie wkomponować się w otoczenie, ale powinien posiadać cechy współczesne”

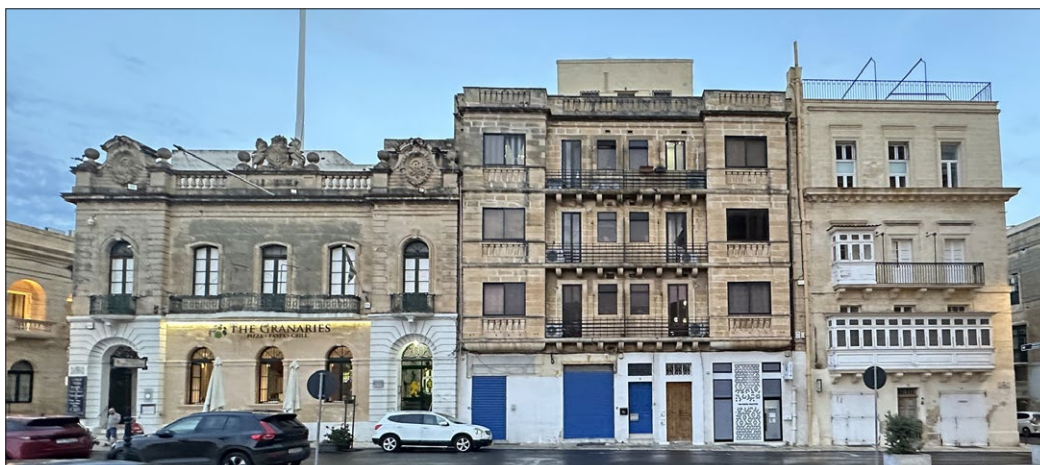
*Fig. 2.1 Original photo of streetscape consisting of three buildings in the historic center of Valetta. Attempts were conducted using the MLLM (Multimodal Large Language Model) model ChatGPT 5.0, with prompts specified below the accompanying figures. In order to refine the generated outcomes, these prompts were reinforced through reference to ArchDaily's Extension category [ArchDaily, 2025], one of the most prominent and frequently consulted architectural platforms. This approach was intended to align the results with established understandings of contrast, neutrality, and complementarity as recognized within contemporary architectural practice*

Ryc. 2.1. Oryginalne zdjęcie pejzażu ulicznego składającego się z trzech budynków w historycznym centrum Valetty; opracowane przy użyciu ChatGPT 5.0, z wykorzystaniem wskazówek określonych poniżej, rozszerzonych o odniesienia do kategorii „Rozbudowa” z serwisu ArchDaily [ArchDaily, 2025] w celu dostosowania wyników do utrwalonych sposobów rozumienia kontrastu, neutralności i komplementarności we współczesnej praktyce architektonicznej

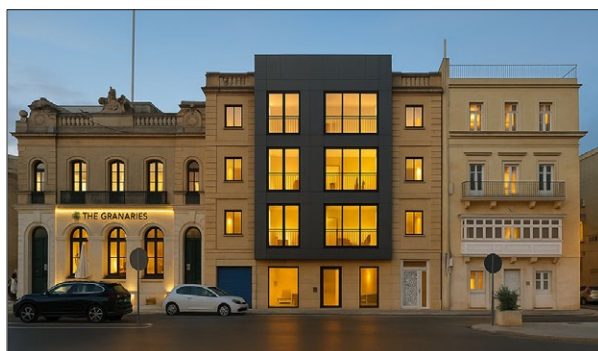
*Fig. 2.2 The Contrast prompt: The New building should be added by the means of contrast*

Ryc. 2.2. Polecenie dotyczące kontrastu: „Nowy budynek powinien zostać wkomponowany poprzez wykorzystanie kontrastów”

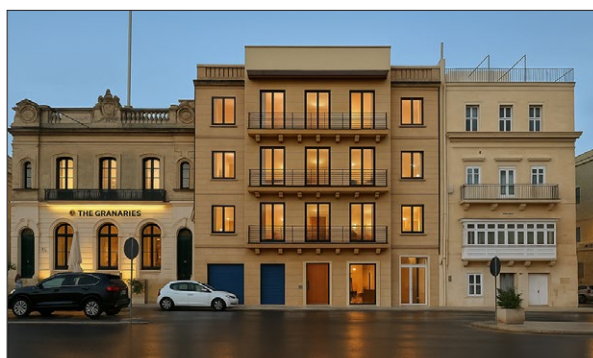
*Fig. 2.4 The Complementary approach prompt: The New building should be added in a complementary manner*

Ryc. 2.4. Wskazówka dotycząca podejścia komplementarnego: „Nowy budynek należy dodać w sposób komplementarny”
