## Badania konstrukcji stolarskich i problematyka konserwatorska wybranych przykładów drzwi w domach podcieniowych na Żuławach

## Structural Design Analysis and Conservation Issues of Selected Doors from Arcaded Houses in Żuławy

**Cytowanie / Citation:** Darecka K. Structural Design Analysis and Conservation Issues of Selected Doors from Arcaded Houses in Żuław. *Wiadomości Konserwatorskie – Journal of Heritage Conservation* 2026, 86:59–75

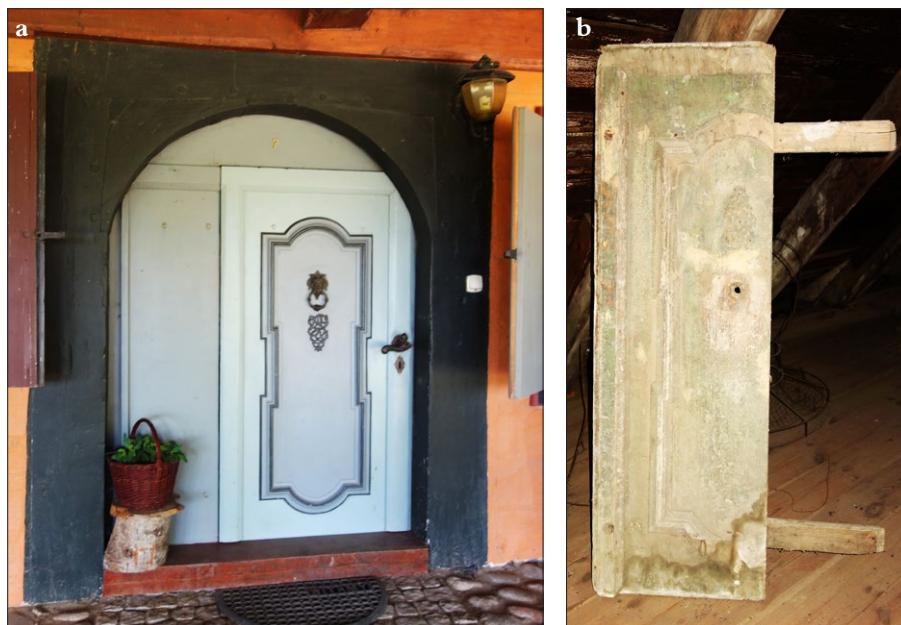
Ryc. 2. Odtworzone drzwi frontowe domu w Trutnowach: a) awers, b) oryginalny fragment  
Fig. 2. Reconstructed front door of the house in Trutnowy: a) front face, b) original section

One of the more unusual door designs was noted in a house in Trutnowy,<sup>4</sup> where a rectangular, single-leaf door with a single-leaf wicket of board-and-batten-construction has been fitted from the inside in a doorway with a rounded arch (Fig. 2). The front face of the wicket features moldings arranged to form the outline of a Baroque panel, creating the illusion of a frame-and-panel structure. It is noteworthy that the divisions and composition of this door are in no way suited to the shape of the doorway. There is another pseudo-paneled door inside this house. Its single leaf comprises a frame filled with vertical boards to which moldings have been fixed to mimic the shape of an elongated Baroque panel (Fig. 3). However, to enhance the effect of depth and three-dimensional realism, specially cut-out pieces of wood were added at the corners.

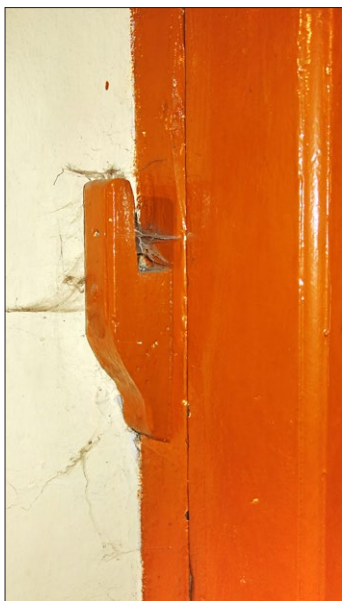
*Fig. 9. Detail of an anti-burglary blocking device on a door in Koszwały*

An interesting feature of door joinery was noted in a house in Koszwały (Fig. 9). From the interior, wooden supports were mounted on either side of a timber door frame. These would have held a horizontal beam in place to reinforce the door and provide extra security.

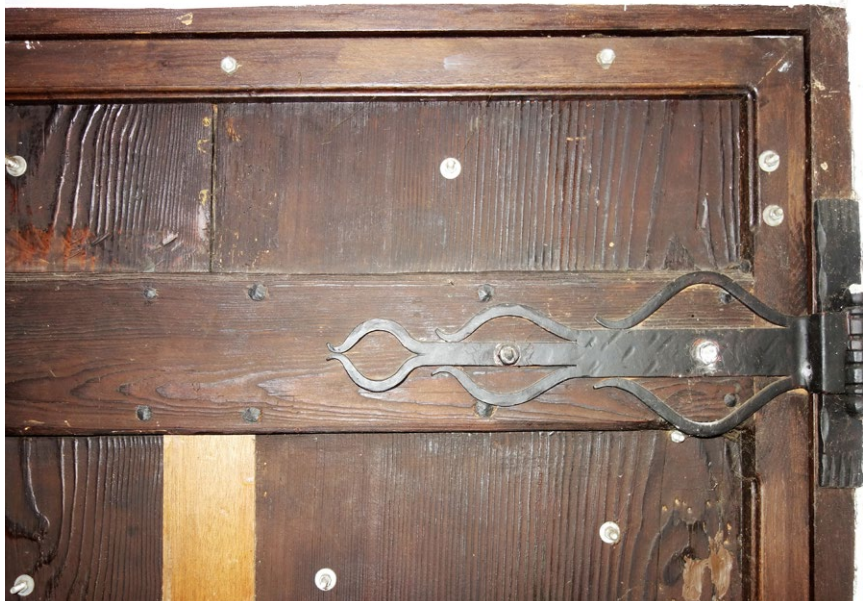
*Fig. 10. Detail of a split door from the Lwi Dwór following conservation work*

Negative examples of conservation efforts include the work carried out on the aforementioned doors from the house in Lipce. Renovations were made to this building in 1960 and again in 2004–2006.<sup>9</sup> Although the old external doors were kept, they were significantly altered by the measures taken to structurally reinforce them, thus compromising their original integrity. The split door of the front entrance is of board-and-batten construction, and the front is faced with planks arranged in a diagonal lattice. The outer face of the door retains its authentic historical form; however, a new frame fixed in place with modern screws was added to the inner face. The two leaves of the split door were consolidated into a single unit. A new door frame and new hinges of very fanciful form—neither historical nor modern—were also added (Fig. 10). The original lock was remounted on a piece of plywood. The unpainted surface of the rear face of the door was aggressively cleaned, probably using wire brushes, damaging the profiles of the battens. The back door, which was also a split door but of simple board-and-batten construction (made from just two wide boards), was subjected to similar treatment. Sanding of its surface obliterated manual scrub plane marks in the form of long, curved indentations on the rear face. New frames with battens and ironwork were even added to the front face of this door. During the course of renovations, interesting timber features used for closing the lower leaves of the doors were also removed. On one door this comprised a wooden block mounted on the door frame in such a way that it could be rotated, whilst the other door had been provided with a large wooden latch. These elements were identified during a preliminary assessment in 2004.<sup>10</sup>
