PROARCH Pracownia Projektowa Klaudia Adamek

## **Interventions in Historic Foundations during the Revitalisation of the Bobrowski Palace and Park Complex in Andrychów – Analysis of Risks and Repair Principles**

CITATION: Adamek, K. (2026). Interventions in Historic Foundations during the Revitalisation of the Bobrowski Palace and Park Complex in Andrychów – Analysis of Risks and Repair Principles. *Space / Urbanism / Architecture*, 1, 422–451.

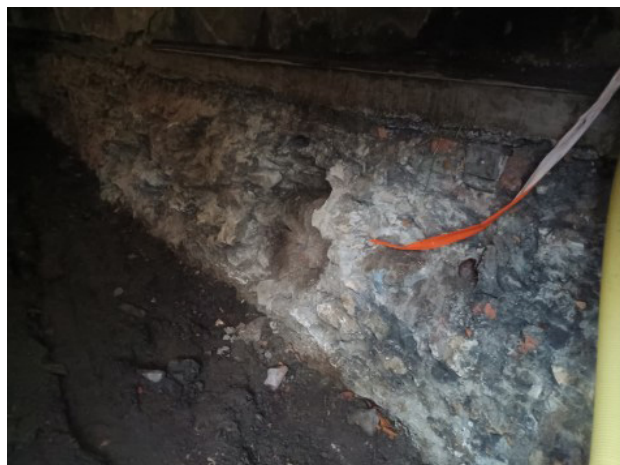
Fig. 4. Fragment of the wall intended for repair, 2025. Photo by author

exposed (fig. 4). The exposed structure was made of natural stone of irregular arrangement, bonded with lime mortar.

During the on-site inspection carried out during the execution of the works, fragments of the foundation walls of the western wing, the central part and the tower of the building were

During the inspection, local losses in the structure of the foundation walls and local loosening of joints were identified. The degradation of the material may be the result of natural ageing processes of the material as well as long-term impact of moisture on the building. No disturbing signs of settlement in the form of cracks and fissures were observed in the building. The thickness of the walls is sufficiently massive that it distributes loads over a larger area, at the same time reducing stresses at the wall–soil interface, which results in a lower probability of building settlement.

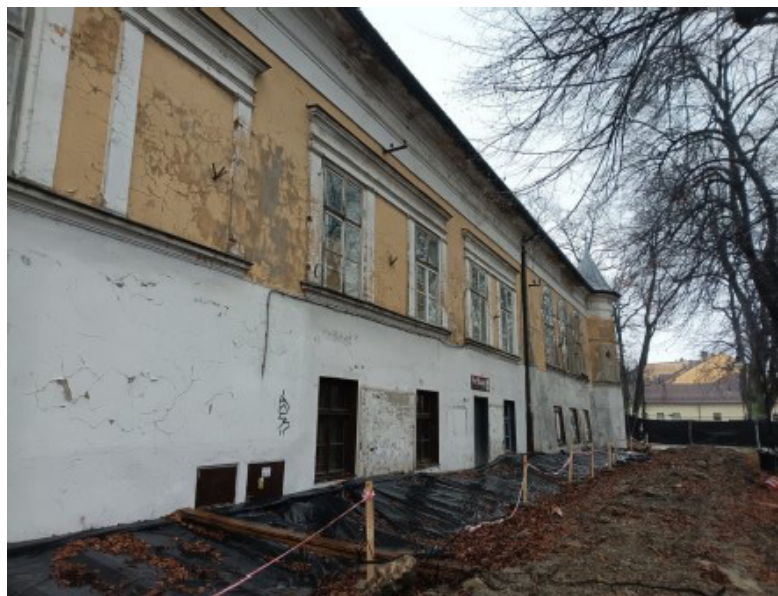
Fig. 6. Improper protection of the excavation with foil – some sections discontinuous – rainwater enters the excavation; lack of staging – continuous excavation, 2025. Photo by author

Carrying out earthworks at historic buildings requires great caution and experience in working on this type of objects, due to the specificity of historic structures (heterogeneous material structure and irregular shape). The exposure of foundation walls in historic buildings is an operation that at the same time interferes with the stability of the building as well as the ground–structure system stabilised over years. It is prohibited to perform continuous excavation without staging, as this could increase soil pressure, locally weaken the wall's support, increase the lateral pressure of the excavation, and potentially cause the wall to be washed away or displaced (fig. 6).

In the analysed case, a continuous excavation was initially carried out, which was inconsistent with the principles of conducting works on historic buildings. Ultimately, staged execution of works and carrying out works in short sections were recommended.

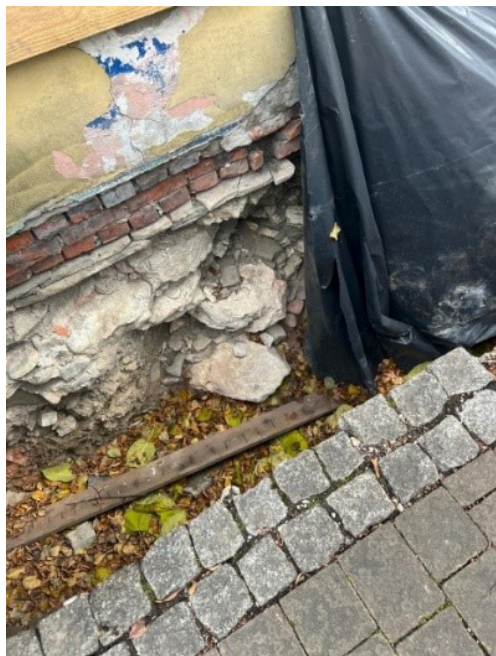
Fig. 7. Fragment of the exposed wall intended for repair, 2025. Photo by author

It is particularly unacceptable to excavate below the original foundation level of the building (fig. 7). In such a case, a change in the way loads are transferred from the structure

to the ground may occur, which as a result may lead to uneven settlement, the formation of cracks and fissures, and loss of stability of the walls.

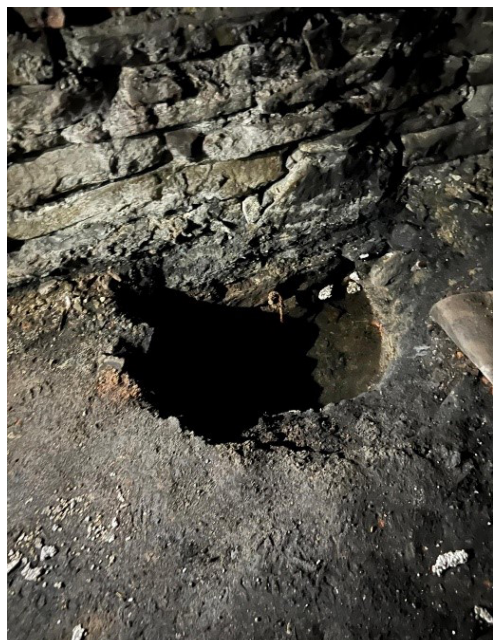
Fig. 9. Executed trial pit, 2025. Photo by author

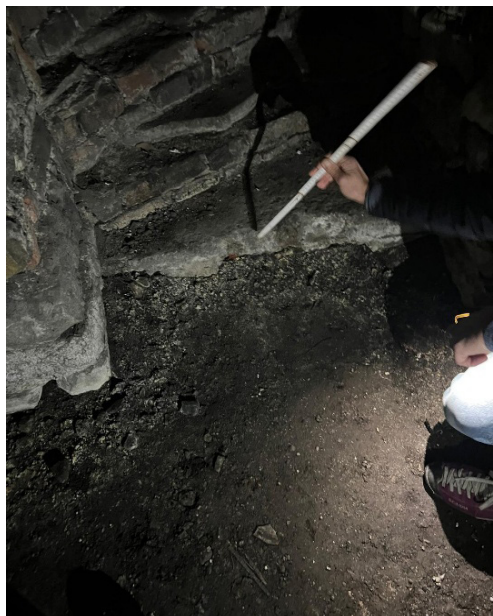
Fig. 10. Reference level of the designed basement level, 2025. Photo by author

In the original design, it was planned to carry out underpinning of the foundation walls and to deepen the basement by approximately 60 cm in relation to the existing floor level. The purpose of the planned intervention was to adjust the height of the rooms to current regulations and to enable the introduction of an additional function in the basement space. During works on the building, control trial pits were carried out in the basement, the purpose of which was to identify the actual values of the groundwater level (figs. 8, 9). The conducted observations indicated that there is a high groundwater level, which remains at a constant level. An additional factor influencing these conditions is the proximity of a water reservoir. As a result of the conducted analyses, it was concluded that the original design assumptions involving deepening of the basement and underpinning of the foundation walls could increase the risk of destabilisation of the subsoil. A decision was made to abandon the deepening and underpinning and to limit the intervention in the historic structure of the building. A new  $\pm 0.00$  reference level for the proposed basement floor was established at the existing landing (see fig. 10).

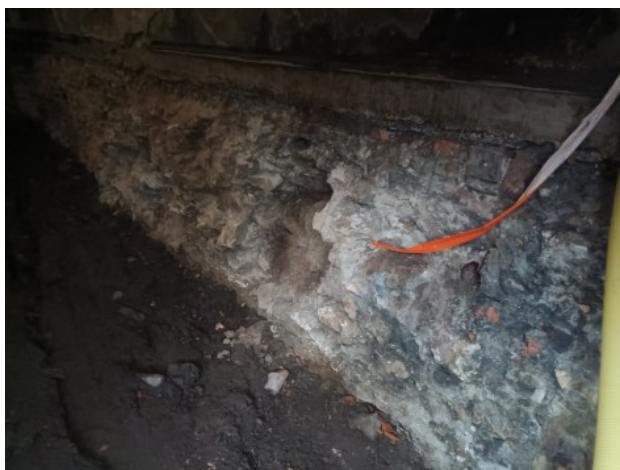
Il. 4. Fragment ściany przeznaczonej do naprawy, 2025. Fot. aut.

W trakcie wizji lokalnej, przeprowadzonej podczas realizacji prac, odsłonięto fragmenty murów fundamentowych skrzydła zachodniego, części centralnej oraz baszty budynku (zob. il. 4). Odsłonięta konstrukcja wykonana została z kamienia naturalnego o nieregularnym układzie, łączonego zaprawą wapienną.

W trakcie oględzin stwierdzono lokalne ubytki w strukturze ścian fundamentowych oraz miejscowe rozluźnienie spoin. Degradacja materiału może być wynikiem naturalnych procesów starzenia materiału, jak i długotrwałego oddziaływania wilgoci na obiekt. W budynku nie stwierdzono niepokojących oznak osiadania w postaci spękań i zarysowań.

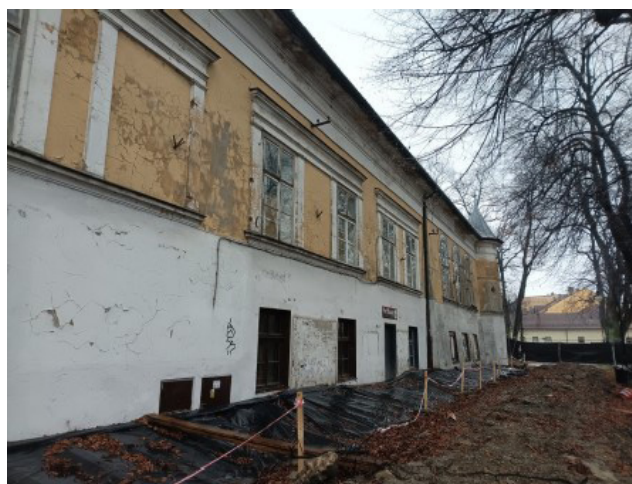
Il. 6. Nieprawidłowe zabezpieczenie wykopu folią – niektóre odcinki przerwane – woda opadowa dostaje się do wykopu. Brak etapowania – wykop ciągły, 2025. Fot. aut.

Prowadzenie robót ziemnych przy obiektach zabytkowych wymaga dużej ostrożności oraz doświadczenia przy pracy w tego typu obiektach ze względu na specyfikę konstrukcji historycznych (niejednorodna struktura materiałowa oraz nieregularny kształt). Odślanianie ścian fundamentowych w obiektach zabytkowych jest zabiegiem, który zarówno ingeruje w stateczność budynku, jak i w ustabilizowany przez lata układ grunt–konstrukcja. Zabrania się w takich wypadkach wykonywania wykopów w sposób ciągły, bez etapowania, ponieważ mogłoby to spowodować zwiększenie parcia gruntu, lokalne osłabienie podparcia muru, wzrost naporu bocznego wykopu, możliwość podmycia lub przesunięcia części muru (il. 6).

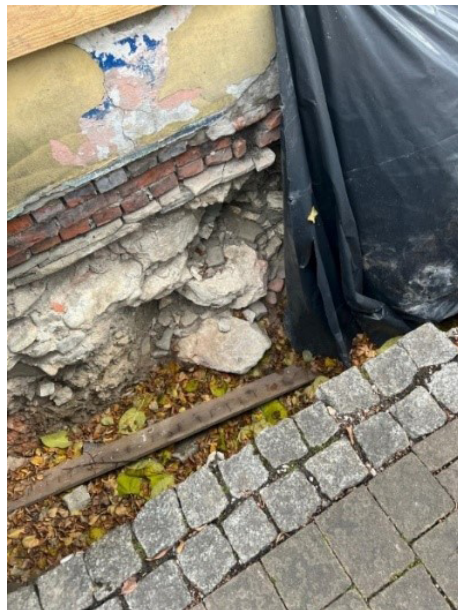
Il. 7. Fragment odsłoniętej ściany przeznaczonej do naprawy, 2025. Fot. aut.

Dodatkowym czynnikiem ryzyka jest prowadzenie robót mechanicznie i uszkodzanie murów podczas prowadzenia robót ziemnych (il. 7). Niewłaściwe zabezpieczenie odsłoniętej konstrukcji przed wpływami czynników atmosferycznych, jak również przed napływającą wodą opadową oraz gruntową może prowadzić do wypłukiwania zapraw, rozluźnienia gruntu w wykopie oraz lokalnego osłabienia podłoża pod fundamentami. W analizowanym obiekcie szczególne zagrożenie wynikało z wysokiego poziomu wód gruntowych oraz lokalnych ubytków materiałowych.

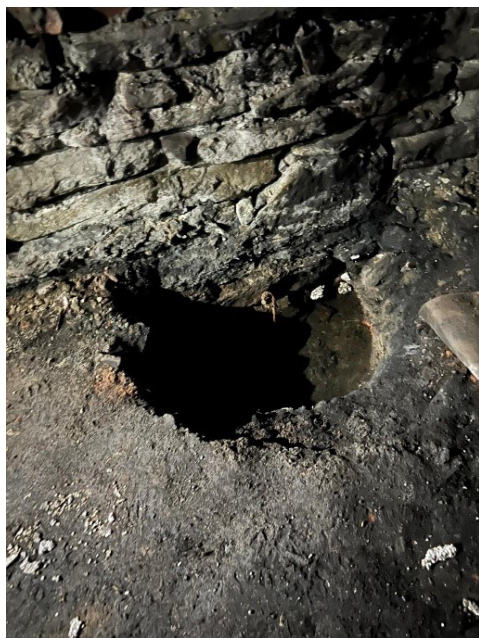
Il. 9. Wykonana odkrywka, 2025. Fot. aut.

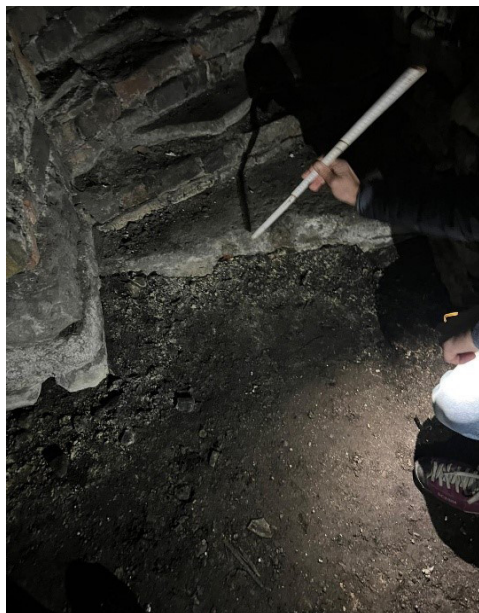
Il. 10. Poziom odniesienia projektowanego poziomu piwnicy, 2025. Fot. aut.
