## Adaptacja dawnego kościoła ewangelickiego w Nowym Mieście Lubawskim na cele kulturalno-oświatowe

## Adaptation of the Former Evangelical Church in Nowe Miasto Lubawskie for Cultural and Educational Purposes

**Keywords:** conservation principles, historical and technological conservation knowledge, conservation of the historic polychrome ceiling

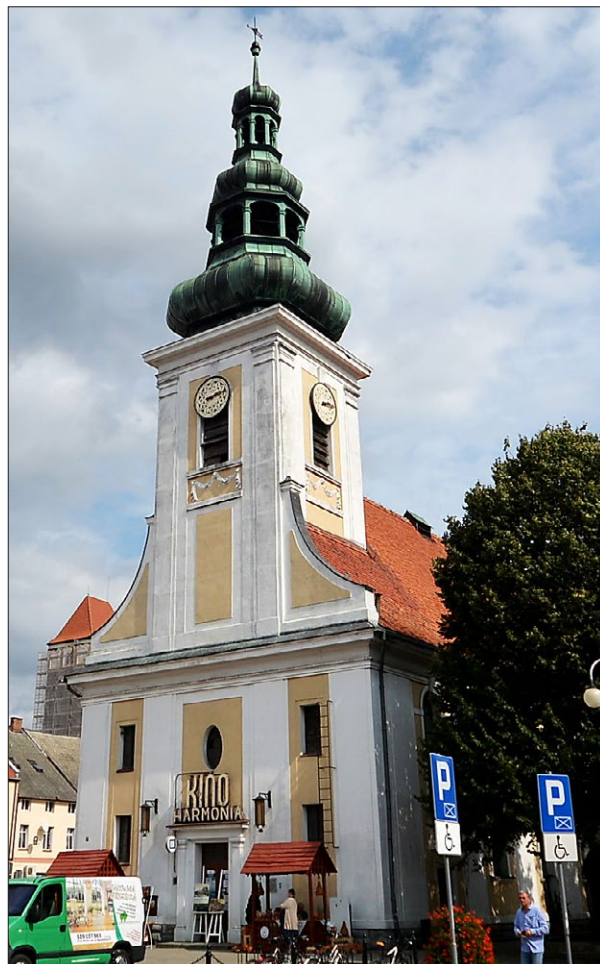
Ryc. 2. Obecny widok kościoła, który od lat 50. XX w. do początku XXI w. funkcjonował jako Kino Harmonia, 2018; fot. M. Rudy

Fig. 2. Contemporary view of the church, which operated as the Harmonia Cinema from the 1950s up to the early twenty-first century, 2018; photo by M. Rudy

Figure 1 presents the second Evangelical church in Nowe Miasto Lubawskie, showing the church interior, while Figure 2 shows the present-day appearance of the building, adapted for use as the Harmonia Cinema.

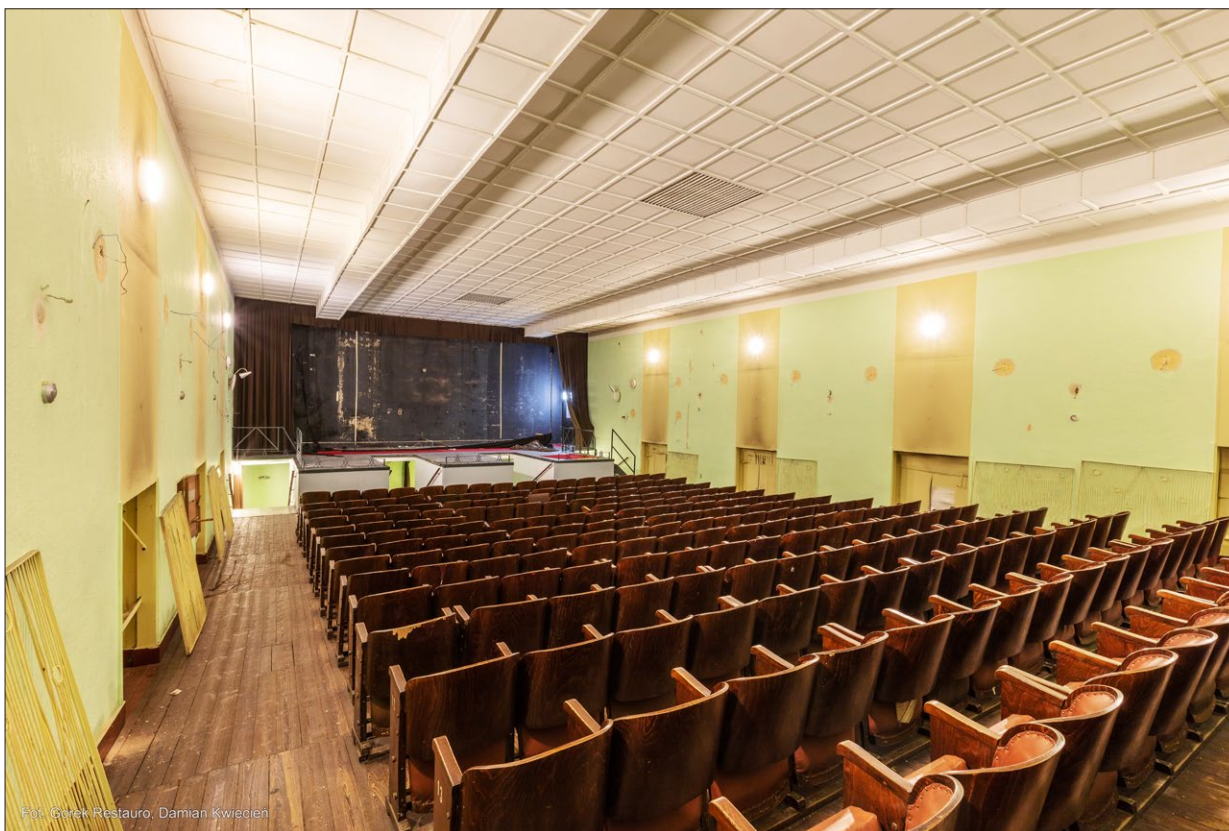
Ryc. 3. Widok sali kinowej, funkcjonującej do początku XXI w.; w 2018 r. na ścianach nawy od południa, wschodu i zachodu wykonano odkrywki konserwatorskie i pobrano próbki do badań technologiczno-materiałoznawczych, 2018; fot. M. Rudy

*Fig. 3. View of the cinema hall, which operated until the early twenty-first century; in 2018, conservation investigation openings were made on the south, east, and west walls of the nave, and samples were collected for technological and materials analysis, 2018; photo: M. Rudy*

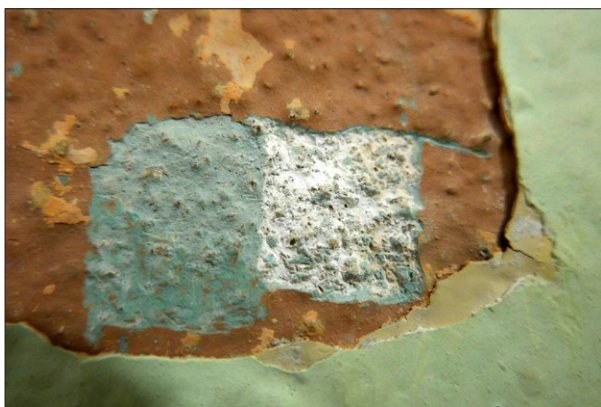
Ryc. 4. Fakturalny, gruzelkowy tynk w podłożu warstw malarskich, tj. pobiałej i monochromii błękitnoszarej na południowej ścianie nawy dawnego kościoła; widoczne także liczne wtórne warstwy malarskie odspajające się od pierwotnej monochromii, 2018; fot. M. Rudy

Fig. 4. Textured, granular plaster serving as the substrate for the paint layers, namely the chalk-lime wash and the blue-gray monochrome on the south wall of the nave of the former church; numerous secondary paint layers delaminating from the original monochrome are also visible, 2018; photo: M. Rudy

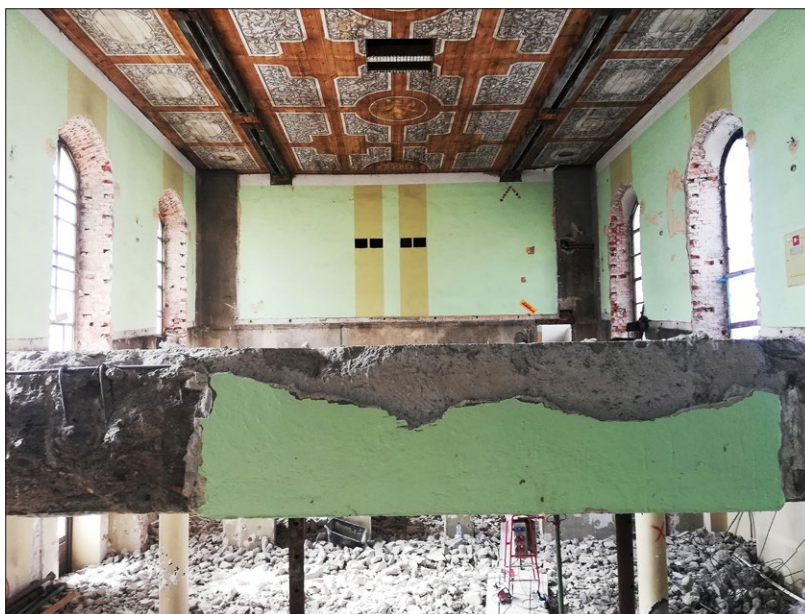
Ryc. 5. Prace budowlano-renowacyjne (2019–2021) we wnętrzu kościoła, z uwzględnieniem prac stolarskich na stropie; fot. A. Sikorski  
 Fig. 5. Construction and renovation works (2019–2021) in the interior of the church, including carpentry works on the ceiling; photo: A. Sikorski

The scope of construction works included the following stages: demolition and dismantling works inside the building (including the removal of the secondary ceiling in the former cinema hall); conservation works involving the disinfection of ceilings and walls on the ground floor and in the basement areas; construction of a basement beneath part of the existing building (including underpinning of the foundation walls with Jet-Grouting columns); construction of underground rooms outside the footprint of the above-ground section of the building; reconstruction of the ground floor (including the stage and auditorium); adaptation of the first- and second-floor rooms into dressing rooms and toilets for actors; construction of an internal staircase; installation of interior door joinery using original techniques; replacement of the roof covering together with reinforcement of the timber roof structure and ceiling; replacement of external window and door joinery using original techniques; construction and conservation works on the facades respecting the requirement to restore their historic appearance; and installation of internal systems, including fire protection, water and sewage, central heating, mechanical ventilation with a cooling system, electrical, telecommunications, and other building services. The photographs presented document some of the significant construction works (Fig. 5).

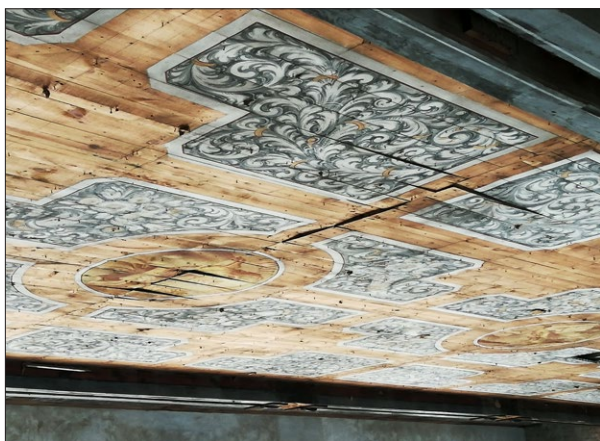
Ryc. 6. Prace budowlano-renowacyjne (2019–2021) we wnętrzu kościoła, z uwzględnieniem prac stolarskich na stropie; fot. A. Sikorski

*Fig. 6. Construction and renovation works (2019–2021) in the interior of the church, including carpentry works on the ceiling; photo by A. Sikorski*

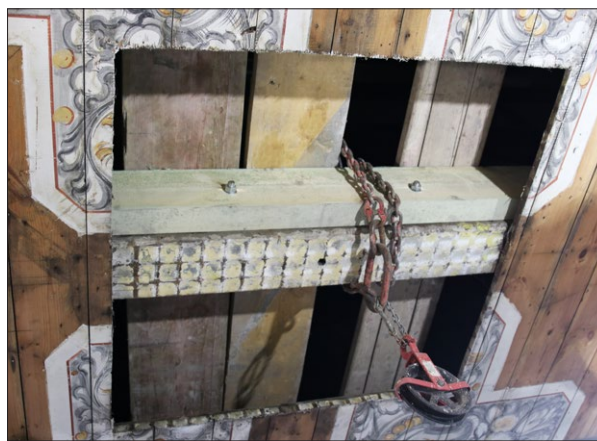
Ryc. 7. Prace stolarsko-renowacyjne przy uzupełnianiu desekowania we wtórnie wyciętych otworach wentylacyjnych na stropie, 2018; fot. A. Kuszlis-Grygolicz

*Fig. 7. Carpentry and restoration works involving the replacement of boarding in the secondary ventilation openings cut into the ceiling, 2018; photo by A. Kuszlis-Grygolicz*

8. Uzupełnienie otworów po gwoździach drewnianymi wykałaczkami wklejanymi na emulsję poliioctanu winylu. Równolegle prowadzono prace stolarskie: uzupełnienie deskowania w otworach wentylacyjnych stropu, klejenie i prostowanie uszkodzonych desek, obudowanie podciągów i montaż dekoracyjnych listew wokół oryginalnych pól.

8. Filling the nail holes with small wooden inserts bonded with polyvinyl acetate emulsion. In parallel, carpentry works were carried out, including the replacement of missing boards in the ceiling ventilation openings, gluing and straightening damaged boards, enclosing the ceiling beams, and installing decorative moldings around the original decorative fields.

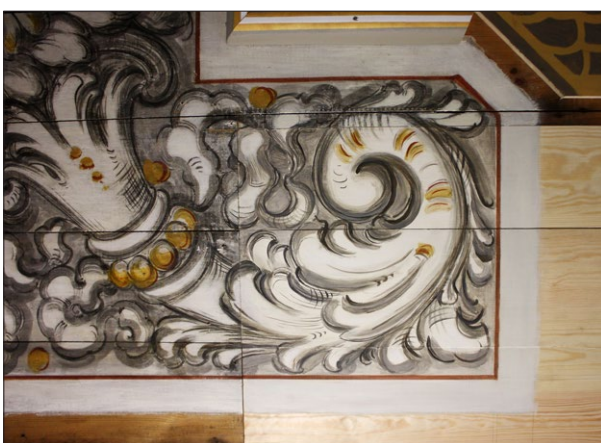
Ryc. 8. Po pracach stolarskich wykonano zabiegi konserwatorskie i rekonstrukcje malarskie, których zarys kompozycyjny przenoszono za pomocą szablonu, 2018; fot. A. Kuszlis-Grygolicz

*Fig. 8. Following the carpentry works, conservation treatments and painted reconstructions were carried out, with the compositional outlines transferred using stencils, 2018; photo by A. Kuszlis-Grygolicz*

9. Uzupełnienie ubytków gruntu masą Italstucco, o fakturze zgodnej z techniką oryginału.
10. Rekonstrukcje warstwy malarskiej metodą retuszu naśladowczego, tj. farby kładzione w cienkiej warstwie w formie przeświecalnego laserunku, co dało właściwy efekt malarski przenikania się plam barwnych podobny do akwareli (Fey posługiwał się nią po mistrzowsku). Aby zachować „lekkość” oryginału, uzupełnienia wykonano gwaszami i farbami akrylowymi firmy Talens, ograniczając retusz do

9. Filling losses in the ground layer with Italstucco putty, with a surface texture corresponding to the original technique.
10. Reconstruction of the paint layer using imitative retouching, i.e. applying paint in thin, translucent glaze layers, producing the desired painterly effect of the interpenetration of color fields, similar to watercolor technique (which Fey mastered to an exceptional degree). In order to preserve the “lightness” of the original decoration, the reconstructions were executed using Talens gouache and acrylic paints, with retouching limited to the minimum
