## Transformacja przestrzeni sakralnej. Perspektywy Kościoła i środowisk konserwatorskich wobec desakralizacji zabytkowych obiektów

### Transformation of Religious Spaces: Church and Conservation Community Perspectives on the Desacralization of Historic Buildings

**Cytowanie / Citation:** Arno M. Transformation of Religious Spaces: Church and Conservation Community Perspectives on the Desacralization of Historic Buildings. *Wiadomości Konserwatorskie – Journal of Heritage Conservation* 2026, 86S:99–115

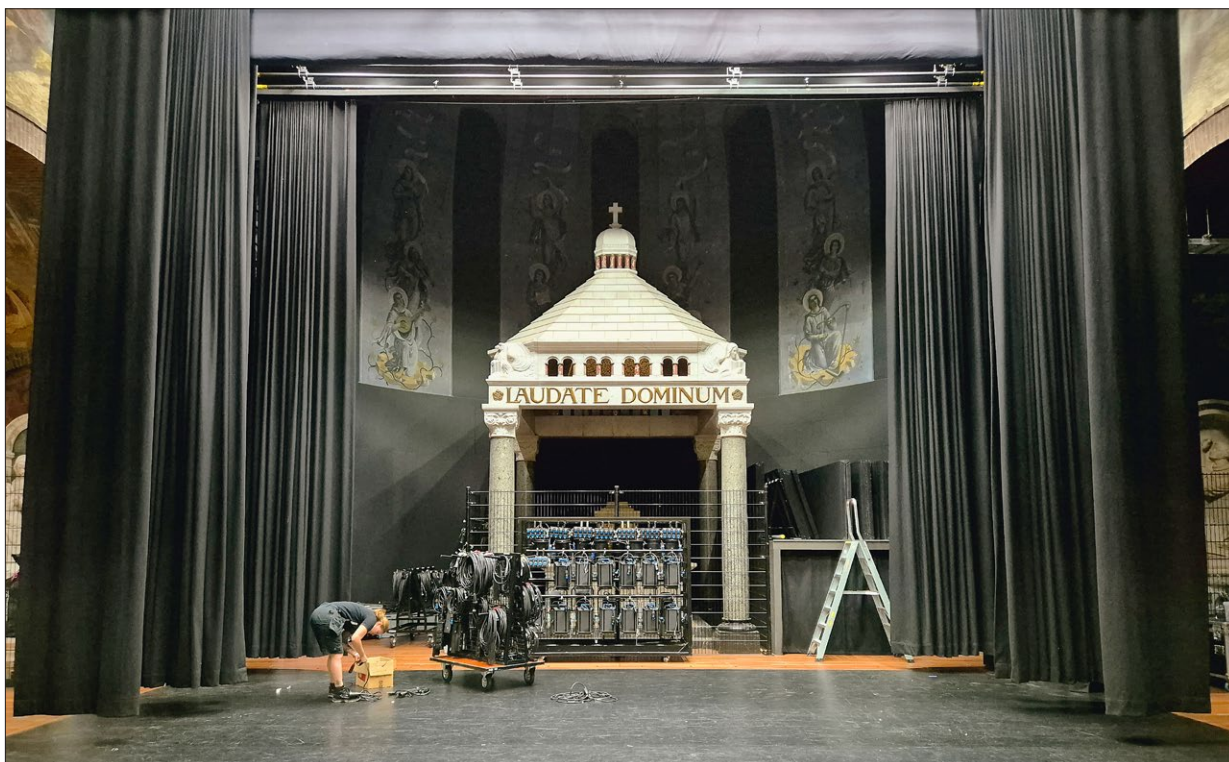
Fig. 1. Former Church of the Assumption of the Blessed Virgin Mary in Helmond, the Netherlands – now the Speelhuis Theatre, view towards the chancel, 2024; photo by M. Arno

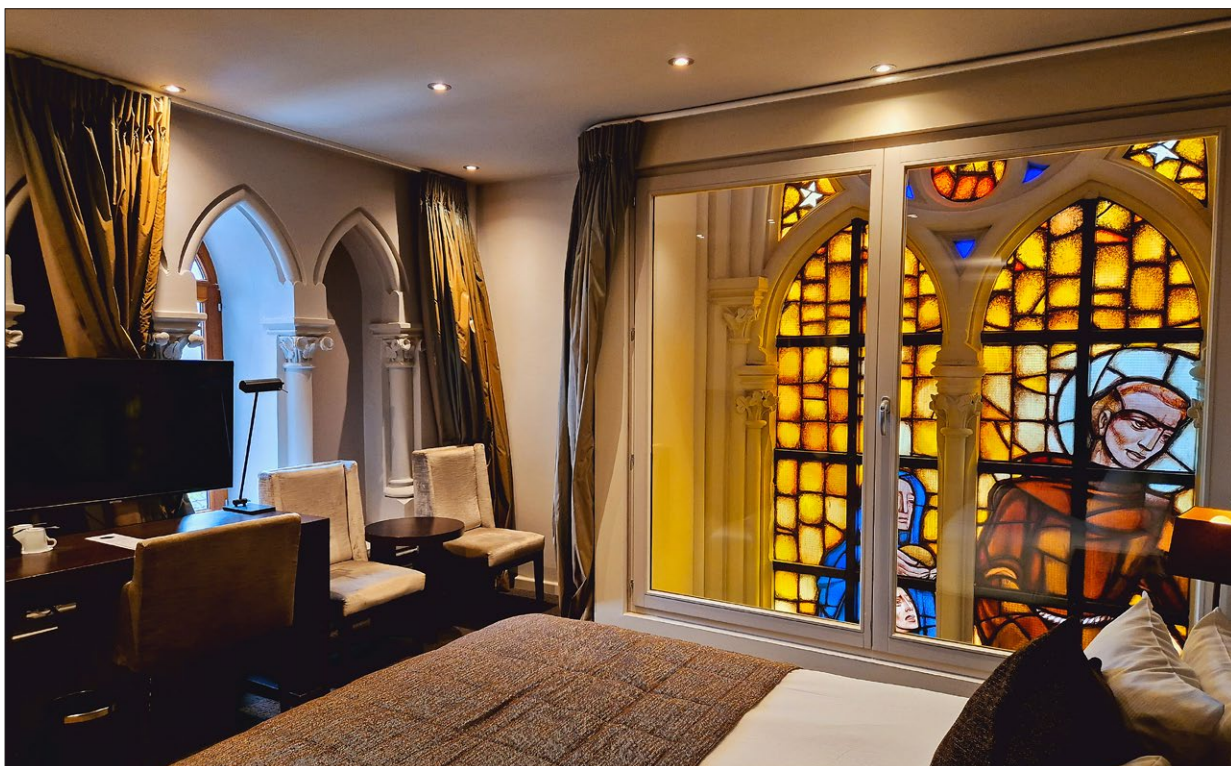
Ryc. 3. Dawny kościół Braci Mniejszych w Mechelen, Belgia – obecnie Hotel Martin's Patershof, widok pokoju hotelowego, 2024; fot. M. Arno  
 Fig. 3. Former Church of the Friars Minor in Mechelen, Belgium – now Martin's Patershof Hotel, view of a hotel room, 2024; photo by M. Arno

The building now contains 56 rooms and three conference rooms, as well as a breakfast room located in the former chancel. A further 23 rooms have been arranged in the former monastery. Owing to the historic character of the building and the varied geometry of its spaces, each hotel room has an individual character. Some rooms incorporate stained-glass windows, while others feature barrel or rib vaults above the bed (Fig. 3). In some bathrooms, Corinthian columns are visible beside the washbasins.

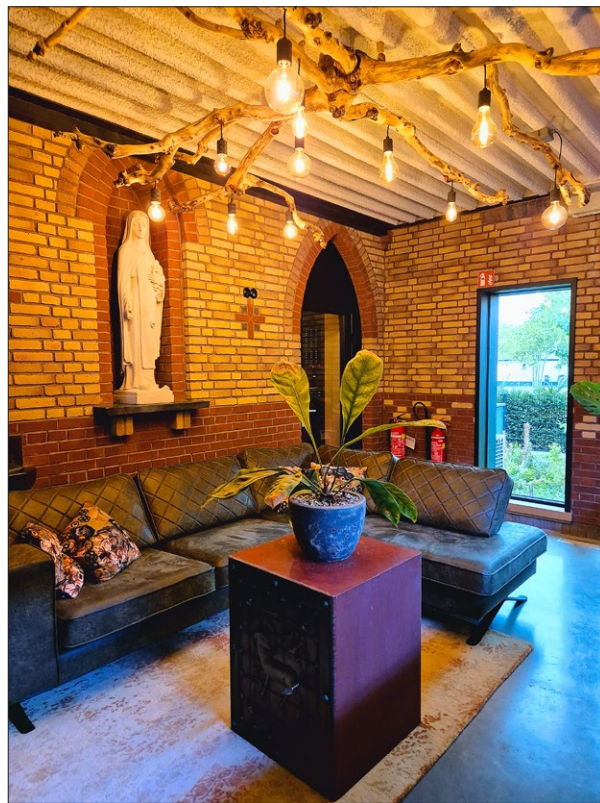
*Fig. 6. Former Church of St. Anthony of Padua in Vianen, the Netherlands – now the Cobra office center, view of the lounge area, 2024; photo by M. Arno*

Numerous elements of church furnishing were preserved and displayed in the interior, including candlesticks, stained-glass windows, commemorative plaques, numbered pew panels, religious sculptures and figures, holy water stoups near the former narthex, and a liturgical lectern. The stone altar mensa was converted into a kitchen worktop, while the former sacristy was adapted as an office space, lit by roof windows. A dining table was placed in the location of the former altar, and the organ was removed. The former metal tabernacle, decorated with an image of the Lamb, was transformed into a small table in the lounge area

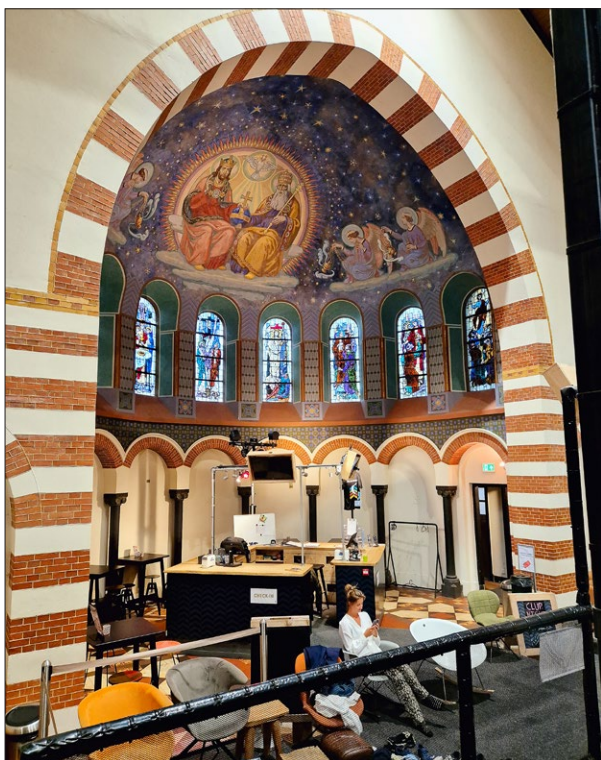
*Fig. 8. Former Church of St. Clement in Hilversum, the Netherlands – now a trampoline park, view towards the chancel, 2024; photo by M. Arno*

The former sacristy was adapted as a bar and café, while the trampoline park structure was designed as freestanding and demountable, allowing the integrity of the historic interior to be preserved. However, all liturgical elements were removed, including the altar, tabernacle, pulpit, baptismal font and organ. Selected elements were retained, such as holy water stoups, consecration crosses and fragments of furnishings in the former Lady Chapel, which is currently inaccessible. The ceiling paintings in the chancel, depicting the Holy Trinity and overpainted in the 1960s, were carefully restored to their original condition. A row of semicircular stained-glass windows, supported on black cast-iron columns with stone bases and capitals, was also preserved (Fig. 8). The original tiled floor in the former chancel remained intact, sustaining a connection with the building's historic character [BOEi].
