## Dostępność komunikacji pionowej w zabytkowych obiektach sakralnych. Między czytelnością użytkowania a ochroną wartości zabytkowych

### Accessibility of Vertical Circulation in Historic Religious Buildings: Between Legibility for Users and the Protection of Heritage Values

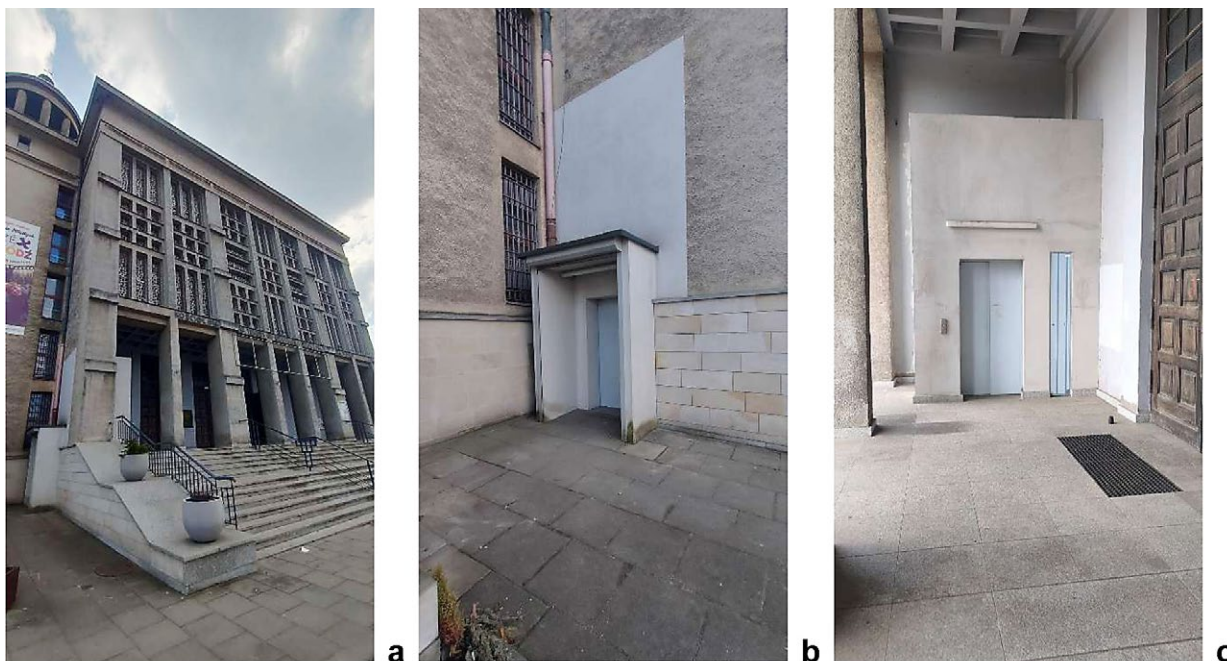
Ryc. 2. Kościół św. Teresy w Łodzi: a) główne schody wejściowe i lokalizacja windy, b) winda usytuowana przy schodach, c) strefa wejściowa z dalszymi barierami; fot. M. Magdziak, 2026

Fig. 2. St. Teresa's Church in Łódź: a) main entrance stairs and the location of the lift; b) lift situated next to the stairs; c) entrance zone with further barriers; photo by M. Magdziak, 2026

At the same time, this example clearly demonstrates the principal limitation of the concealment strategy. The limited visibility of the lift, the absence of clear material contrast, inadequate signage and the lack of legible directional information make the solution difficult to find independently for users unfamiliar with the building. The intervention therefore limits the visual impact on the heritage asset, but does not provide full legibility in use. It is also important that reaching the external landing in front of the main entrance does not fully resolve the accessibility problem. Further obstacles arise at the next stage: heavy doors, the need to identify which leaf is open, and entrance mats that impede movement. The accessibility achieved is therefore discontinuous. The lift removes one of the principal changes in level, but does not provide a fully independent and seamless entrance to the church. Analytically, this is an example of combining the concealment strategy with the compensation strategy [Standardy dostępności 2025, pp. 157–166].

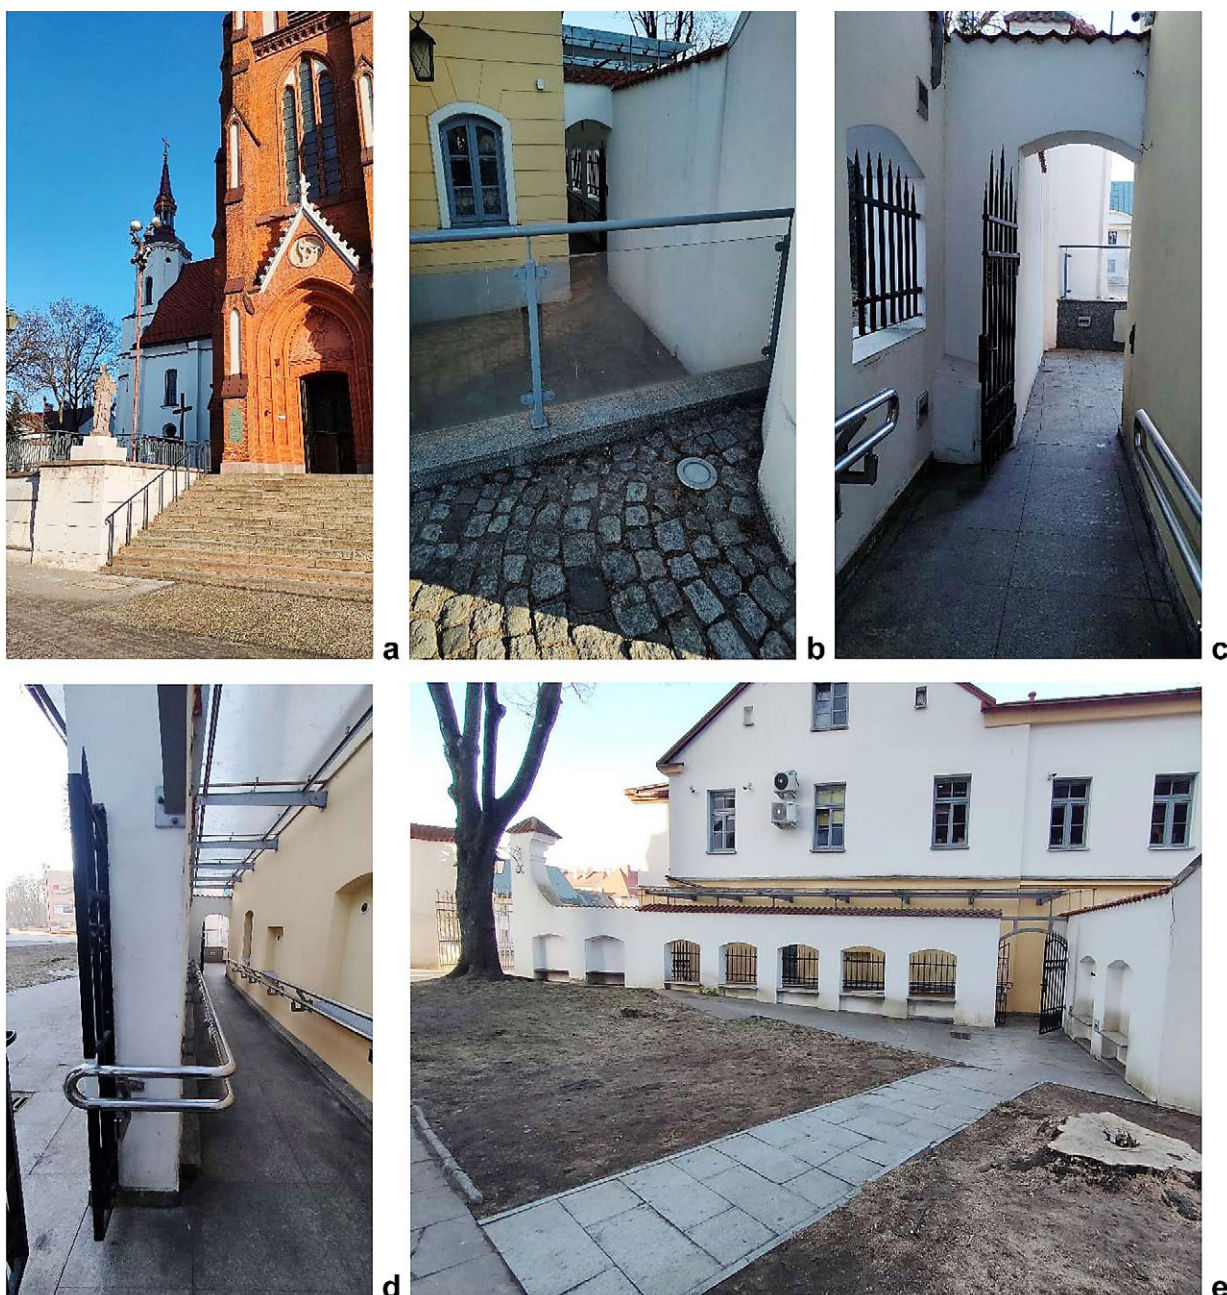
Ryc. 4. Kościół farny w Białymstoku: a) wyniesione wejście główne ze schodami, b) ukryty początek pochylni, c–d) pochylnia poprowadzona między zabytkowym ogrodzeniem a zabudową towarzyszącą, e) fragment trasy alternatywnej; fot. M. Magdziak, 2026

Fig. 4. The parish church in Białystok: a) raised main entrance and stairs; b) concealed beginning of the ramp; c–d) ramp routed between the fence and the adjoining building; e) section of the alternative route; photo by M. Magdziak, 2026

### **Cathedral Basilica of the Assumption of the Blessed Virgin Mary complex in Białystok – an alternative route and conditional accessibility**

The case of the old parish church in Białystok demonstrates a different response to the change in level between the urban space and the entrance to the church. The building is now elevated above the level of the

ly with the representative entrance arrangement. At the same time, it is not easy for users to find. The lack of clear directional signage, limited visibility of the ramp from the principal approach points, and the presence of gates closing the route mean that accessibility is, to some extent, conditional.
