**Citation:** Komar-Kujawa, B., (2026). Superunit in Katowice – A High-Density Housing Complex: Comparative Study of the Quality of Its Urban Environment/ Skomasowana Jednostka Mieszkaniowa w Katowicach – Superjednostka – badania porównawcze jakości otoczenia urbanistycznego obiektu, *Środowisko Mieszkaniowe/ Housing Environment*, 56, pp. 29–46, e2026011. <https://doi.org/10.2478/he-2026-0011>

# Superunit in Katowice – a High-Density housing complex: comparative study of the quality of its urban environment

## Skomasowana Jednostka Mieszkaniowa w Katowicach – Superjednostka – badania porównawcze jakości otoczenia urbanistycznego obiektu

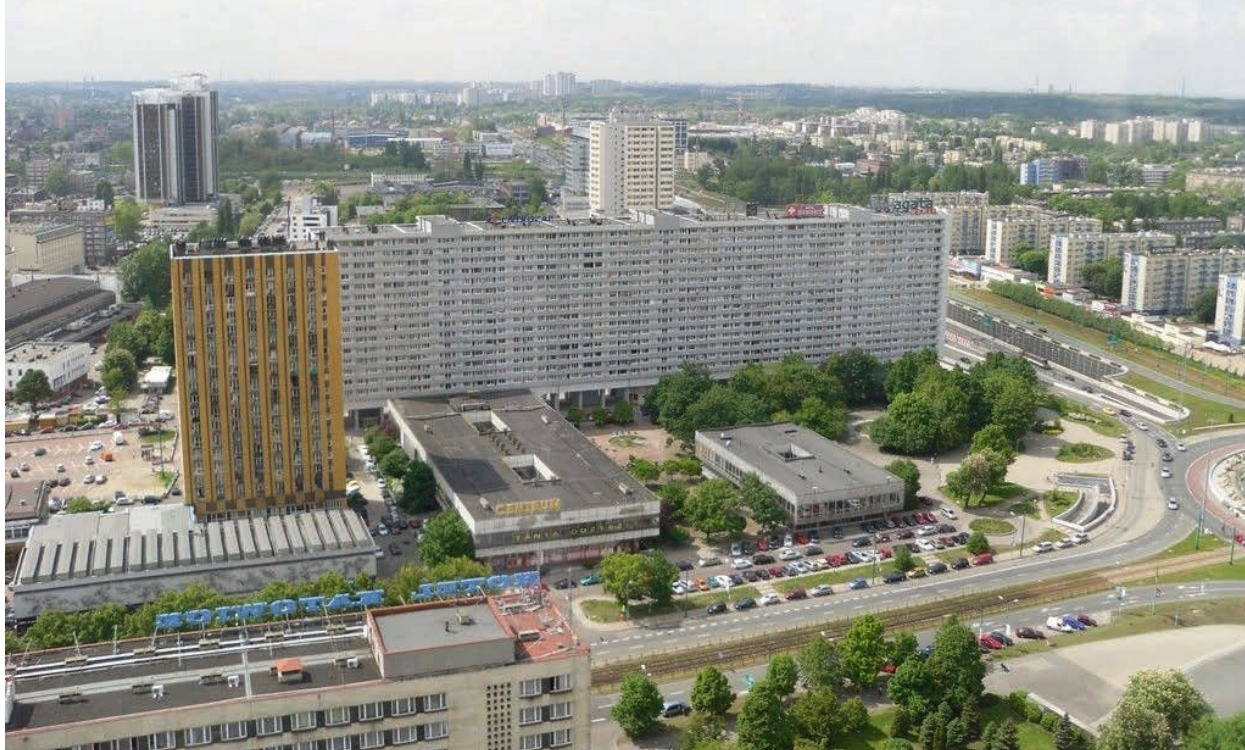
III. 1. Project of architect Mieczysław Król's design as seen from the Altus Hotel, 2011. Source: photo: Piotr Drabik

In the final version of the design, Król proposed a Wedding Palace and a Centre pavilion in the area surrounding the building on the side facing Wojciech Korfanteo Avenue. On the south-western side, he designed the Junior Pavilion, and the two pavilions were to be connected by a pedestrian bridge located in the arcades at first-floor level.

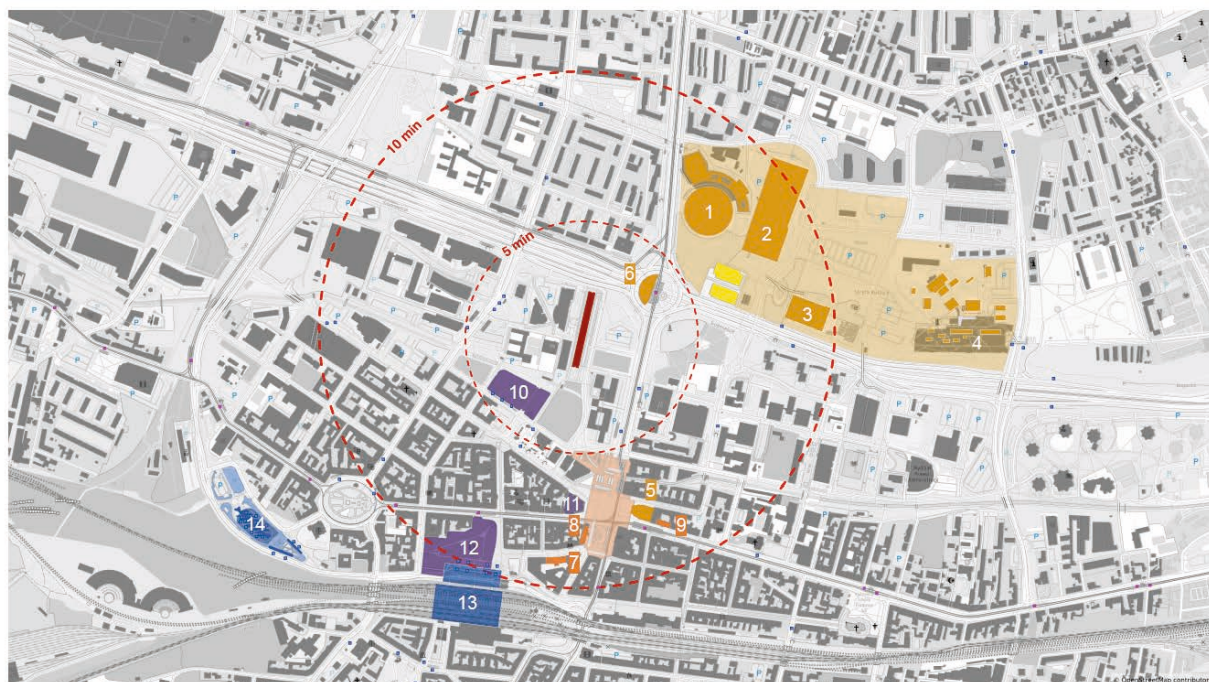
II. 2. Lokalizacja Superjednostki w mieście Katowice, schemat dostępności pieszej. Źródło: opracowanie Julia Wybraniec

III. 2. Location of the Superunit in Katowice, pedestrian accessibility diagram. Source: compiled by Julia Wybraniec

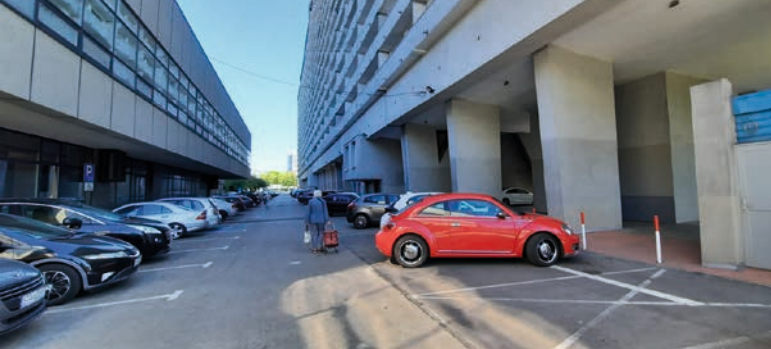
II. 3. Widok obiektu od strony zachodniej, ścisła zabudowa, parking dla mieszkańców bloku. Źródło: fot. Beata Komar-Kujawa

III. 3. View of the building from the west, high-density development, residents' car park. Source: Photo: Beata Komar-Kujawa

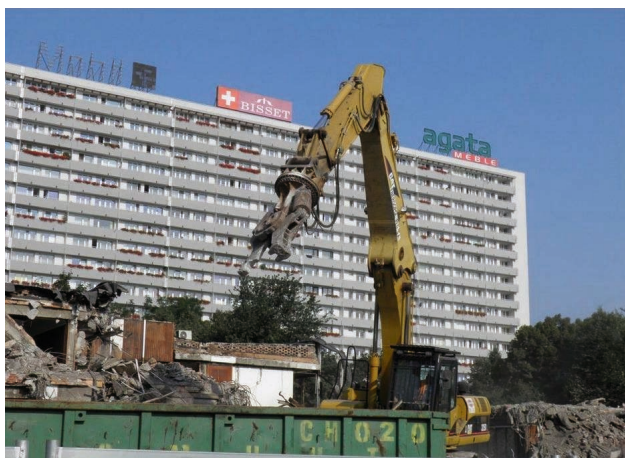
III. 5. Demolition of the Wedding Palace, 2011. Source: Śląskie naszemiasto, photo: Adrian Leks (accessed on 19 November 2025).

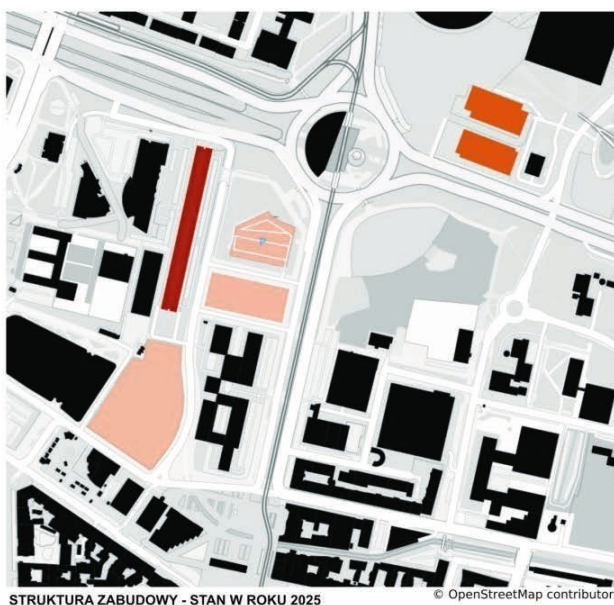
II.6. Porównanie struktury zabudowy wokół Superjednostki z lat 2000 i 2025. Źródło: opracowanie Julia Wybraniec

III. 6. Comparison of the building structure around the Superunit in 2000 and 2025. Source: Study by Julia Wybraniec

STRUKTURA ZABUDOWY - STAN W ROKU 2000

STRUKTURA ZABUDOWY - STAN W ROKU 2025

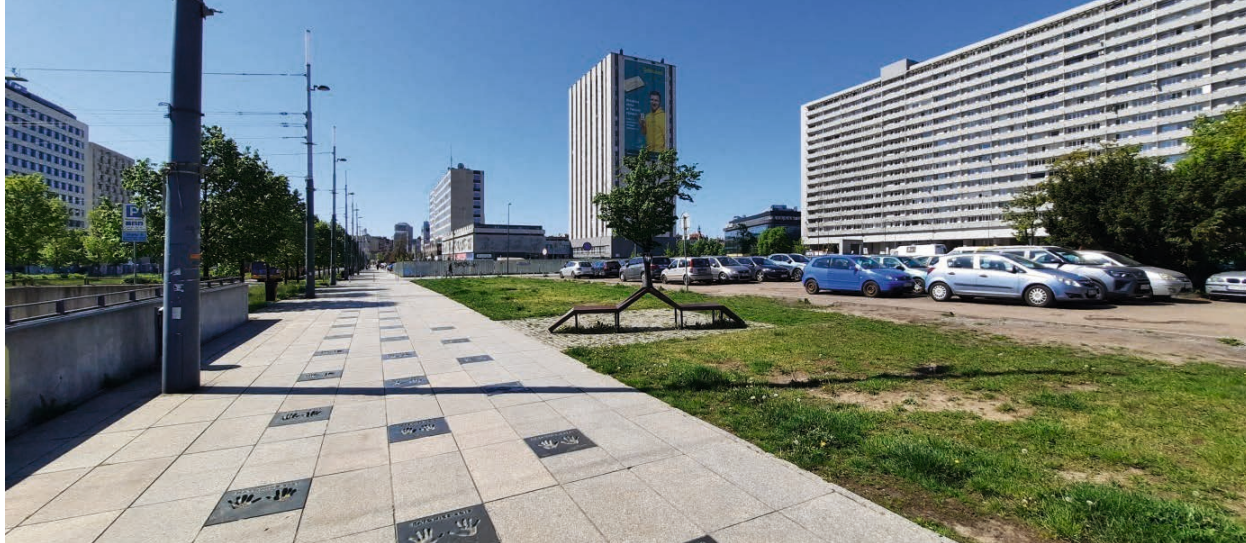
II.7. Superjednostka w perspektywie Alei Wojciecha Korfanteo. Na pierwszym planie parking w miejscu po Pałacu Ślubów, 2025. Źródło: fot. Beata Komar-Kujawa

III. 7. The Superunit as seen from Wojciecha Korfanteo Avenue. In the foreground, a car park on the site of the former Wedding Palace, 2025. Source: photo: Beata Komar-Kujawa

It should also be noted here that most of the demolitions were carried out without a comprehensive development plan for the site, or with a plan that never reached the implementation stage; for example, there is currently a temporary car park on the site of the Wedding Palace. Meanwhile, the site of the Centrum pavilion has been earmarked for the construction of a 14-storey hotel with a rooftop garden for the Puro chain (designed by Konior Studio). Construction began in 2019 but was soon halted due to the COVID-19 pandemic and the tourism industry crisis. For the past five years, the construction site has been fenced off with a metal fence (currently graffiti-covered), behind which lies an unsightly, dug-up area.

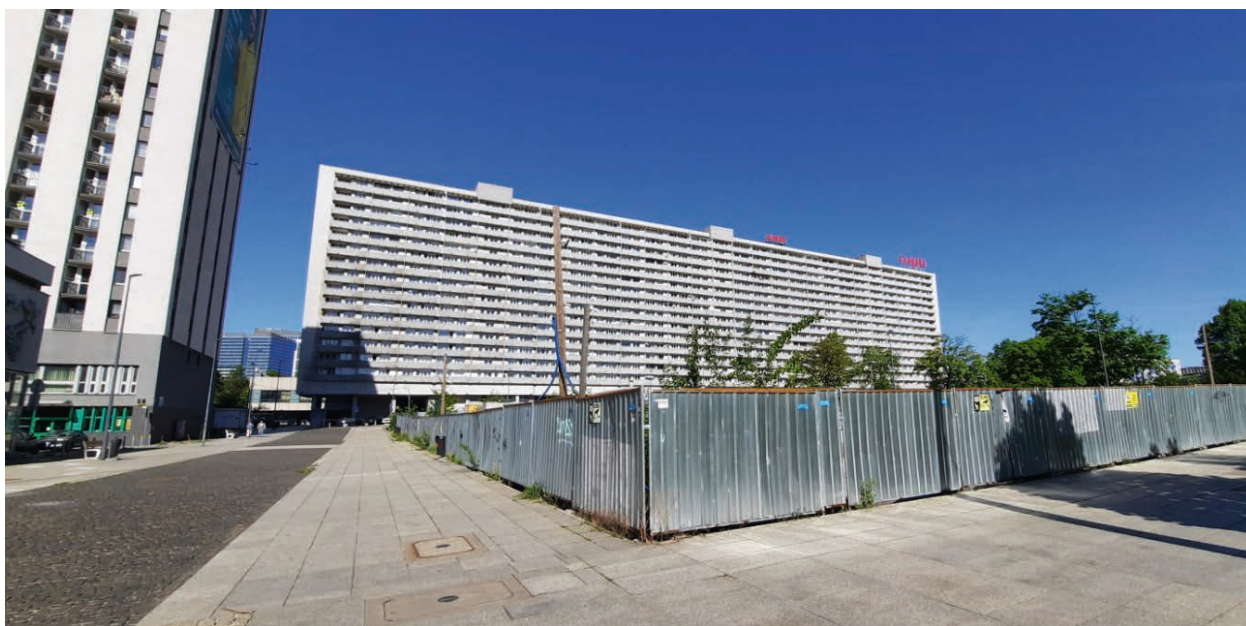
II. 8. Superjednostka widziana od strony wstrzymanej budowy hotelu Puro, 2025. Źródło: fot. Beata Komar-Kujawa

III. 8. The Superunit as seen from the side of the suspended construction of the Puro hotel, 2025. Source: photo: Beata Komar-Kujawa

| Obiekt/ Object | Data/ Date | Skutki dla infrastruktury miejskiej/ Consequences for urban infrastructure | Skutki dla mieszkańców Superjednostki/ Consequences for the residents of the Superunit | |
|---|---|---|---|---|
| Rozpoczęcie budowy hotelu Puro / Construction of the Puro Hotel begins | 2020 – budowa wstrzymana/ construction suspended | Ogrodzony, prowizorycznym płotem, teren budowy stanowi wyrwę w ciągłości przestrzeni miejskiej; Obniżenie jakości przestrzeni na wjeździe do centrum miasta; Brak wizji całości zabudowy śródmieścia zachodniego/ Enclosed by a makeshift fence, the construction site forms a gap in the continuity of the urban landscape; A deterioration in the quality of the space at the entrance to the city centre; A lack of an overarching vision for the development of the western city centre | brak/ none | Stresor wizualny, niepewność co do kontynuacji budowy hotelu; przyszłe przysłonięcie widoku z okna bloku/ Visual eyesore; uncertainty regarding the continuation of the hotel's construction; future obstruction of the view from the block's windows; |
