# Consolidate Housing Unit in Katowice – The SUPERUNIT: Comparative Research on the Technical and Functional Quality of the Building

## Skomasowana Jednostka Mieszkaniowa w Katowicach – SUPERJEDNOSTKA – badania porównawcze jakości technicznej i funkcjonalnej budynku

### 3. THE SUPERUNIT – TECHNICAL QUALITY ASSESSMENT OF THE FACILITY

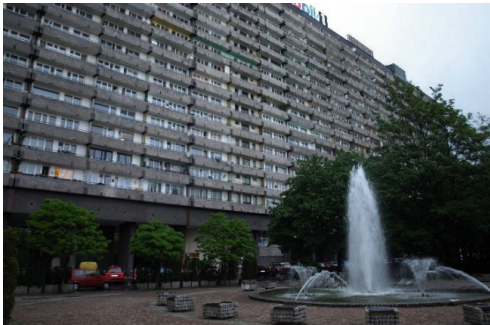
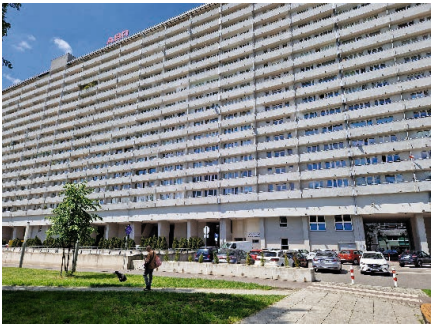
| Stan z 2004 roku/ As of 2004 | Stan z 2025 roku/ As of 2025 |
|---|---|
| <p>II. 1. Widok fragmentu elewacji przed ociepleniem budynku. Fot. autor<br/>III. 1. View of a part of the façade before the building was insulated. Photo by the author</p> | <p>II. 2. Widok fragmentu elewacji po ociepleniu budynku. Fot. autor<br/>III. 2. View of a part of the façade after the building was insulated. Photo by the author</p> |

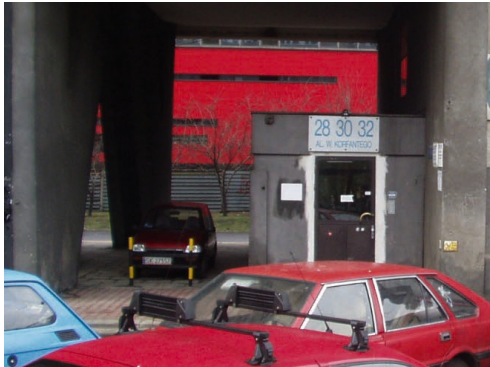
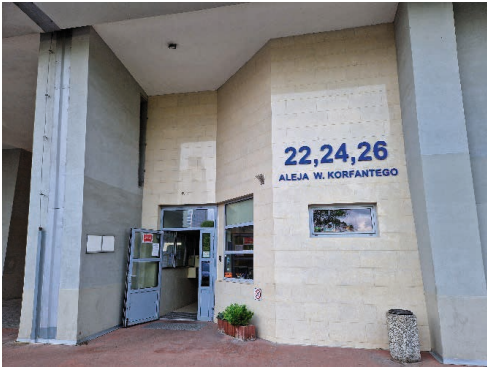
| Stan z 2004 roku/ As of 2004 | Stan z 2025 roku/ As of 2025 |
|---|---|
| <p>II. 3. Widok wejścia do budynku pomiędzy filarami strefy przyziemia. Fot. B. Komar<br/>III. 3. View of the entrance to the building between the pillars of the ground floor area. Photo: B. Komar</p> | <p>II. 4. Widok rozbudowanej strefy wejściowej z dobudowaną portiernią. Fot. autor<br/>III. 4. View of the expanded entrance area with an additional porter's lodge. Photo by the author</p> |

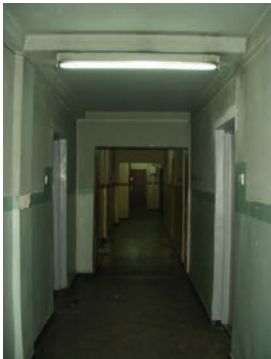
| Stan z 2004 roku/ As of 2004 | Stan z 2025 roku/ As of 2025 |
|---|---|
| <p>II. 5. Widok korytarza na piętrze mieszkalnym – stan z 2004 r. Fot. J. Zabawa-Krzyzkowska<br/>III. 5. View of the corridor on the residential floor – as at 2004. Photo: J. Zabawa-Krzyzkowska</p> | <p>II. 6. Widok korytarza na piętrze mieszkalnym – stan z 2025 r. Fot. autor<br/>III. 6. View of the corridor on the residential floor – as at 2025. Photo by the author</p> |

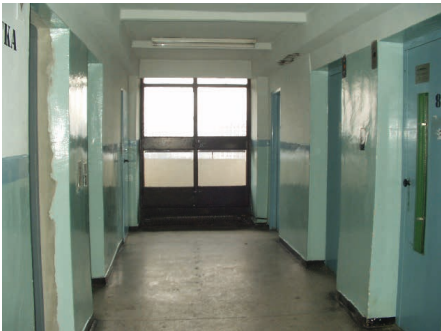
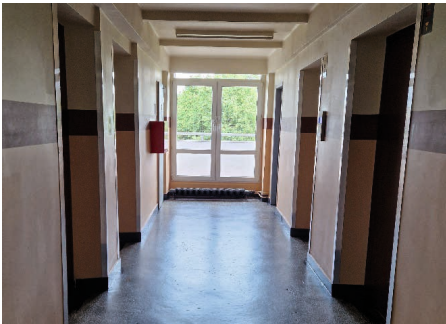
| Stan z 2004 roku/ As of 2004 | Stan z 2025 roku/ As of 2025 |
|---|---|
| <p>II. 7. Okno stalowe o pojedynczym szkleniu przy windach. Fot. autor<br/>III. 7. Single-glazed steel window close to the lifts. Photo by the author</p> | <p>II. 8. Wymiana okien stalowych na okna PCV z szybą zespoloną. Fot. autor<br/>III. 8. PVC window with double glazing. Photo by the author</p> |
