Die Abdeckung und Entwässerung größerer gewölbter Brücken auf den preussischen Eisenbahnen.

(Mit 3 Blatt Zeichnungen.)

(Nach den Mittheilungen der Bahnverwaltungen.)

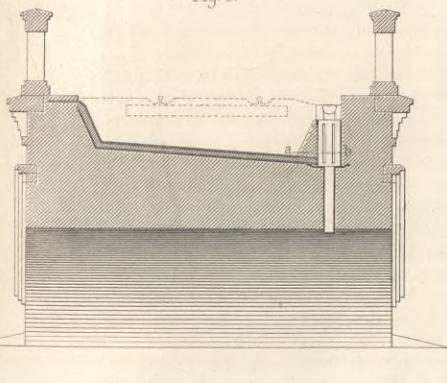
Fig. 5.

Die Abdeckung der über den Pfeilern vorhandenen Entlastungsgewölbe, welche bei einigen Gewölbegruppen aus Asphalt, bei anderen aus einer Cementlage hergestellt ist, hat über jedem Brückenbogen von drei Seiten nach dem Scheitel zu Gefälle erhalten und führt das Wasser nach dem an der einen Stirnmauer der nur eingeleisig erbauten Brücke angeordneten, mit Vertikal-Schlitz versehenen gusseisernen Röhrenkopf. Letzterer steht in einer tellerartigen Erweiterung des gusseisernen Rohres, welches das Wasser senkrecht durch die Gewölbescheitel abführt, wie dies durch die Skizzen Fig. 5 und 6 erläutert wird.

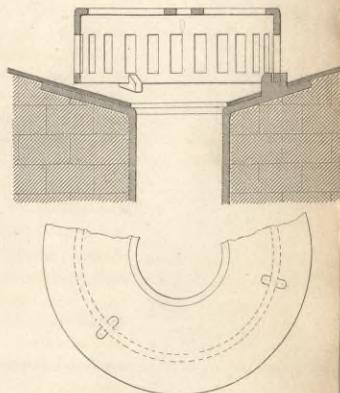
Fig. 8.

Die Skizze Fig. 8 stellt die jetzige Construction der Wasserluten näher dar.

9. Die Erftbrücke in der Cöln-Crefelder Eisenbahn war beim Neubau asphaltirt und in der gewöhnlichen Weise im Scheitel durch ein gußeisernes Abfallrohr entwässert. Die Gewölbe zeigten an verschiedenen Stellen und besonders an den Wasserluten im Scheitel bedeutende Feuchtigkeit, so daß eine neue Abdeckung zur Ausführung gebracht werden mußte. Beim Bloßlegen der Gewölbe ergab sich, daß die alte Asphaltirung sehr spröde und deshalb verschiedentlich gerissen war, und daß diese Risse und mehrfach sich findende Blasen und Lösungen zwischen Asphaltflachsicht und Ziegelpflaster, sowie die mangelhafte Construction der im Scheitel befindlichen gußeisernen Wasserlutte das Eindringen der Feuchtigkeit in das Gewölbe befördert hatten. Korb und Trichter waren in einem Stück ohne tellerförmigen Rand gegossen, die Fuge zwischen Asphalt und Eisen also nicht zu dichten.

Nachdem der Korb vom Trichter der gußeisernen Lutte getrennt und der Trichter mit einem tief unter den Asphalt greifenden Rande versehen, auch zum Asphaltiren selbst zähes Material genommen war, hat die Abdeckung ihren Zweck erfüllt, indem die feuchten Stellen sich nach und nach verloren haben.

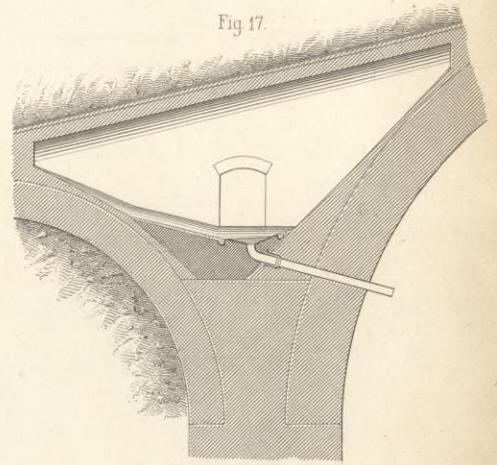
Fig. 17.

Wie in Fig. 17 angegeben, wurde der Boden der Kammern um das doppelt schraffierte Stück erhöht und mit einem starken Cementgufs versehen. Ein gusseiserner Teller mit Knierohr und verkröpftem Rande wurde an der tiefsten Stelle so vermauert, dass die Cementabdeckung in die um den Teller herumlaufende Rinne einsetzte. Alsdann wurde das Gewölbe-Mauerwerk durchbohrt, ein einfaches Gufsrohr von 3 Zoll lichter Weite mit Muffe auf dem Knieansatz des Tellers aufgeschoben, die Muffe gehörig abgedichtet und der Raum um das Rohr mit Cement vergossen. Zur Herstellung einer genügenden Ventilation sind in den beiden Seitenmauern der Brücke da, wo Feldsteine und Ziegelmauerwerk sich verbinden, Schlitze von 6 Zoll Breite und 12 Zoll Höhe nachträglich ausgemtm.

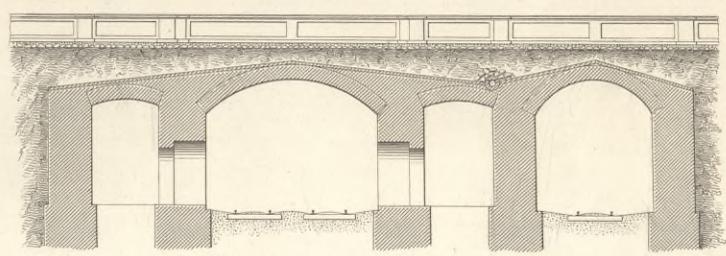
Fig. 19 a. (früher)

Nach der Skizze Fig. 19a war der Asphalt im Längendurchschnitt nach der Linie *ABCDE* gelegt worden und wurde das Wasser an den Punkten *A*, *C* und *E* abgeführt. Während bei *E* sich das Wasser hinter dem Pfeiler in den Sand des Planums verzog, hatte man in *A* und *C* nach der Breite der Brücke 2 Fufs weite überwölbte Canäle angelegt, welche durch eine Einsteigeöffnung zugänglich waren.

In diesen Canälen, deren Seitenmauern unmittelbar über dem Asphalt in je 5 Zoll Entfernung Schlitz zum Durchfluß des Wassers hatten, sammelte sich das Wasser und wurde durch je zwei eiserne Röhren abgeführt. Auf dem linken Ufer, wo nur eine Fluthöffnung war, bestand auch nur ein Canal. — Die zu Tage liegende Abdeckung der Pfeiler zeigte sich ebenso undicht, wie bei der Weichselbrücke, wurde gleichfalls in derselben Weise nochmals hergestellt, bewährte sich aber auch nach dieser in sorgfältigster Weise bewirkten Aus-

führung nicht. Bei der Gewölbeabdeckung zeigte sich ausschließlich in den Pfeilern und Gewölbeleibungen unterhalb der Canäle *A* und *C* Feuchtigkeit und zwar an verschiedenen Stellen und in bedeutendem Umfange, zuvörderst namentlich um die Abflusssäule herum, später aber auch an anderen Stellen der Gewölbekämpfer, während die Gewölbe am rechten Ufer unterhalb *DE* und *DC* trocken geblieben waren.
