dr inż. Krzysztof Radzicki

Analiza pracy wałów przeciwpowodziowych z ekranem szczelnym z geomembrany w czasie powodzi w 2010r.

Analysis of the levees work with the geomembrane on the upstream face during flood in 2010r.

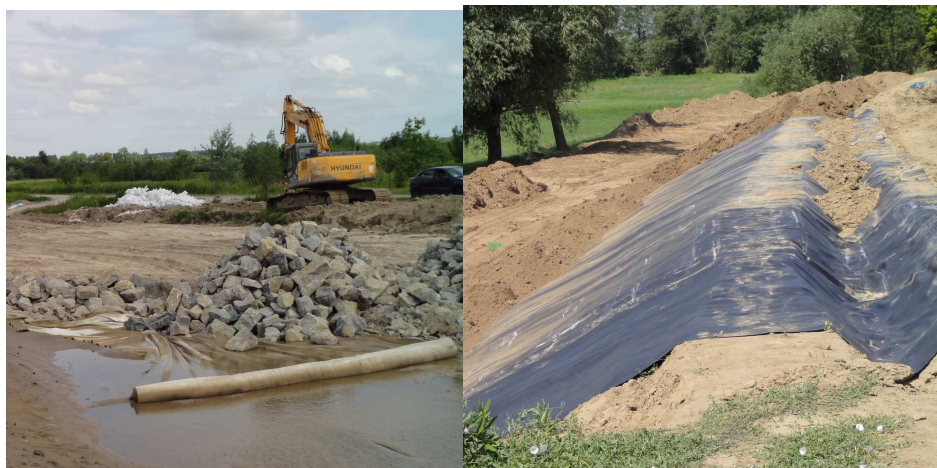
Rys. 5. Realizacja filtra odwrotnego na zawalu oraz ekranu z geomembrany dwustronnie uszorstkowanej firmy Gamrat (fot. autora).

Wykonano dokładne modelowania numeryczne różnych wariantów przesłony lub ekranu w podłożu dla różnych ich długości. Przyjęta długość przesłony w podłożu zapewnia ciągłość przepływu wód gruntowych pomiędzy międzywalem i zawalem oraz bezpieczne wartości prędkości filtracji w podłożu nawet przy długim czasie trwania wezbrania. Jednocześnie modelowania numeryczne wału wykazały pewność wystąpienia wysięków oraz duże prawdopodobieństwo wystąpienia zjawisk sufozyjnych oraz prawdopodobieństwo wyparcia cienkiej warstwy gruntów spoistych na zawalu obiektu. Z powyższych powodów projektant zaprojektował zabezpieczenie stopy odpowietrznej wału jak i terenu zawala w odległości 30m od wału geowłókniną dociążona narzutem kamiennym. Rysunek 5 przedstawia realizację filtra zawala oraz ekranu z geomembrany dwustronnie-uszorstkowanej.
