Prof. dr hab. inż. Krzysztof DYDUCH
Dr inż. Marian PŁACHECKI
Dr inż. Rafał SIENKO
Mgr inż. Rafał SZYDŁOWSKI
Politechnika Krakowska

NAPRAWA I WZMOCNIENIE USZKODZONEJ PRZEZ KOROZJĘ ŻELBETOWEJ WIEŻY GRANULACYJNEJ W ZAKŁADACH AZOTOWYCH

REPAIR AND STRENGTHENING OF RC GRANULATION TOWER AT NITRIC FACTORY DAMAGED BY CORROSION

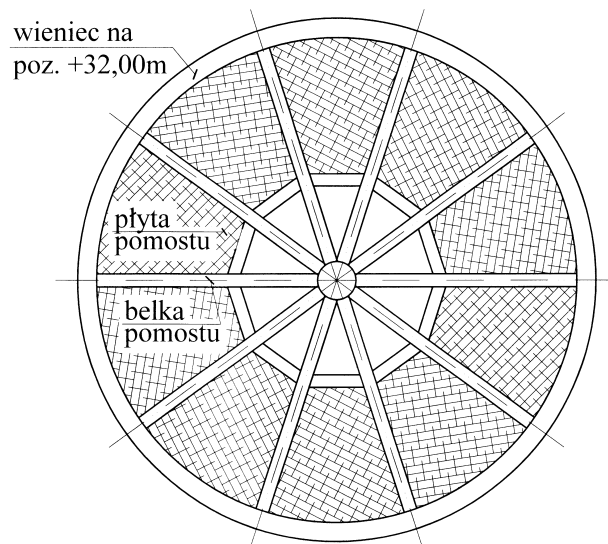
Rys. 5. Schemat stropu na poz. +32,00 m

Konstrukcja stropu na poz. $+32,00\text{ m}$ składała się z dziesięciu, promieniście rozmieszczonych belek stalowych, podpartych zastrzałami. Na rys. 5 pokazano schematycznie rzut stropu, a na rys. 6 – schemat statyczny jednej z belek. Ustrój nośny stropu w poziomie $+32,00\text{ m}$ oraz konstrukcję wzmocnienia wieńców i powłoki walcowej odwzorowano modelem przestrzennym.

Ściana wieży, wykonana z elementów prefabrykowanych typu Monnoyer, pracuje przede wszystkim w płaskim stanie naprężenia, przy czym naprężenia spowodowane siłami pionowymi są decydujące. Z uwagi na masę konstrukcji, obciążenie prostopadłe do powłoki - związane z oddziaływaniem wiatru - jest pomijalnie małe. Przy istniejących uszkodzeniach powłoki wieży i jej uźbrowania oszacowano, że ściana nie jest w stanie bezpiecznie przejść oddziaływania związane z obciążeniami pionowymi przekazywanymi ze stropu technologicznego w poziomie $+32,00\text{ m}$. W tym celu zaprojektowano stalową konstrukcję przenoszącą wszystkie obciążenia pionowe z poziomu $+32,00\text{ m}$ do poziomu $+6,80\text{ m}$, z równoczesnym wzmocnieniem stalową konstrukcją uszkodzonych wieńców obwodowych w poziomach $+32,00\text{ m}$ i $+29,00\text{ m}$.
