MAREK SIEWNIAK, ANNA TARNAWSKA*

IDENTIFIED THREATS TO HISTORICAL GREENERY
AND METHODS TO COUNTERACT THEIR EFFECTS ON
THE PARK IN ŻELAZOWA WOLA

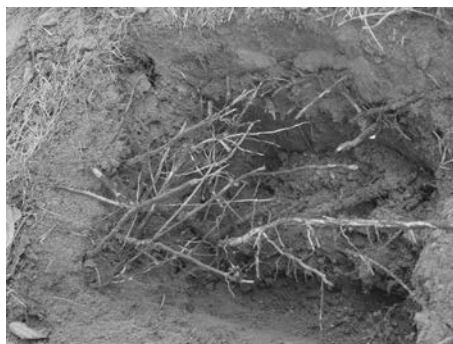
III. 10. Medium roots of *Tilia platyphyllos* are dead. The intensive regeneration of young roots, 2014

II. 10. Martwe średnie korzenie lipy szerokolistnej i regeneracja nowych korzonków, 2014

It should be noted that the trees reacted spontaneously to the rescue treatments. In areas where the impermeable layer was removed, rapidly appeared new, healthy roots. They are the cause of such large changes in the condition of the plants. The growth of new roots in areas deprived of impermeable layer was examined. Only in two cases did trees not develop new roots in air-cured spaces. The phenomenon of regeneration is very encouraging. The conclusion is that leaving the impermeable layer for the next growing season or even longer would be fatal for the trees.
