Wątpliwości co do ochrony rur żeliwnych przez cynkowanie

The questionable effectiveness of the anti-corrosion zinc coating on ductile iron pipes

ANNA WASSILKOWSKA, WOJCIECH DĄBROWSKI

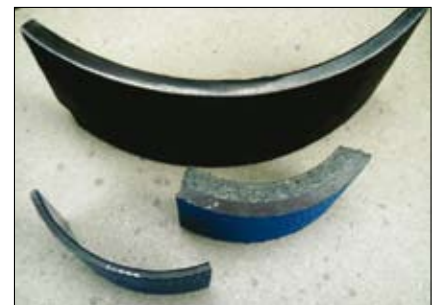
Rys. 2. Wycinki różnych rur żelaznych przeznaczone do badań mikroskopowych
Fig. 2. Fragments of cast iron pipes delivered for microscopic investigations

Należy jednoznacznie zaznaczyć, że wycinki prób dostarczone przez MPWiK S.A. Kraków potraktowano jedynie jako materiał badawczy (rys. 2). Ocena stosowanej technologii powlekania powierzchni zewnętrznej rur (rys. 3) metodą mikroskopii elektronowej dotyczy tylko i wyłącznie pojedynczych prób materiału, wytypowa-

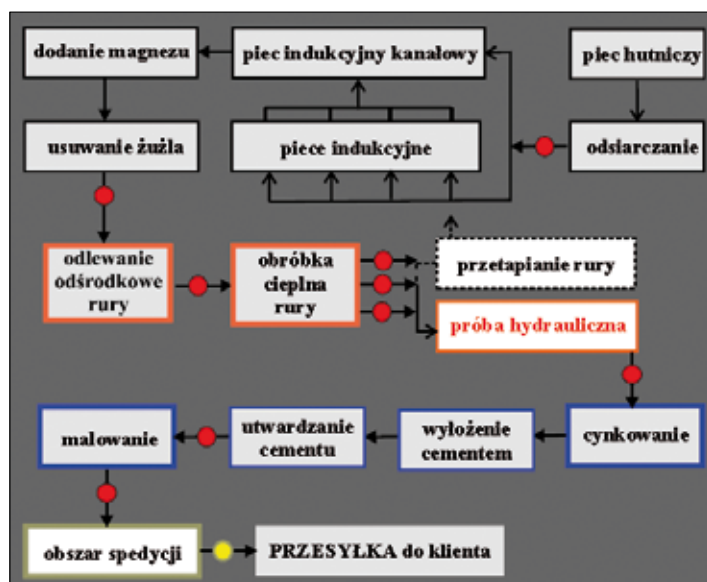
Rys. 4. Schemat systemu kontroli jakości zatwierdzonego przez ISO 9001
Fig. 4. System diagram of the quality control approved by ISO 9001

Zgodnie z normą PN-EN 545 [17], kraje europejskie stawiają na bierną ochronę katodową rur z żeliwa sferoidalnego przez zewnętrzne cynkowanie powierzchni. Gdy próba hydrauliczna wypada pozytywnie, rury są transportowane do ocynkowni, a na sam koniec – malowane natryskowo (rys. 4). Norma

tlenkową rzędu 50-100 μm. Powierzchnia rur została równomiernie pokryta tą warstwą jeszcze przed cynkowaniem, przechodząc etap obróbki cieplnej (rys. 4). Warstwa zgorzeli tworzy się po wyżarzaniu odlewów przy 950°C i kontrolowanym chłodzeniu, przeprowadzanym dla wytworzenia ferrytycznej struktury metalu [33]. Badania mikroskopowe wykazały, że tlenek żelaza składa się z dwóch odrębnych warstw (podwarstwa jest ciemniejsza
