O potrzebie badań ciesielskich konstrukcji młynów wietrznych na przykładzie prac konserwatorskich przy koźlaku z Bierzgłowa na ziemi chełmińskiej

On the need of research into windmill carpentry constructions on the example of conservation work on the post mill in Bierzgłowo in the Chełmno region

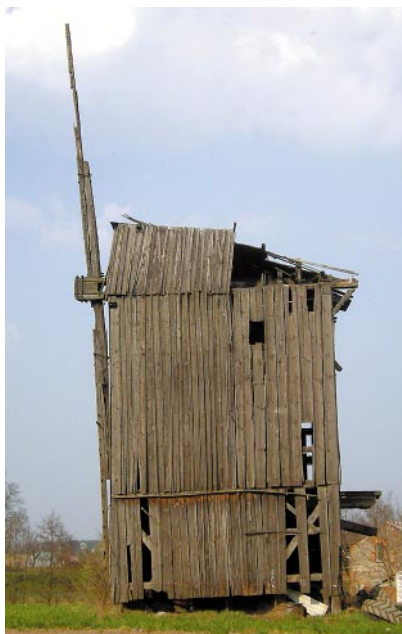
Ryc. 3. Bierzglów, wiatrak koźlak z 1867 r. Widok od strony lewej. Stan z kwietnia 2010 r. (fot. M. Prarat, 2010)

Fig. 3. Bierzglów, post mill from 1867. View from the left side. State in April 2010 (photo by M. Prarat, 2010)

The windmill we are interested in is located in the southern section of the village, on a small hill (fig. 3). From the main road it can be reached by an entrance situated next to a farmstead originally owned by the miller. The church is located on the other side of the road.
