JACEK DĘBOWSKI, MARCIN RADOŃ*

BŁĘDY PROJEKTOWO-WYKONAWCZE
PRZYCZYNĄ USZKODZEŃ BALKONÓW
W BUDYNKACH SYSTEMOWYCHDESIGN AND REALIZATION ERRORS AS A CAUSE
OF BALCONY DEFECTS IN PANEL BUILDINGS

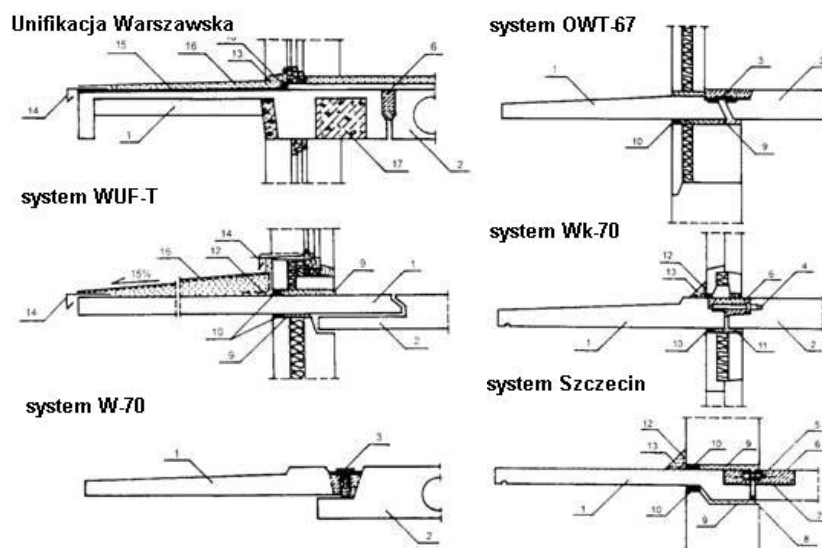
II. 1. Rozwiązania płyt balkonowych i ich połączenia z prefabrykatami stropowymi w systemowych budynkach wielopłytowych 1 – płyta balkonowa, 2 – płyta stropowa, 3 – nakładka stalowa dospawana do marek w prefabrykacie balkonowym i stropowym, 4 – pręt z jednym końcem gwintowanym wkręcanym do tulei w płycie stropowej, a na drugim końcu dospawany do kątowników osadzonych w płycie balkonowej, 5 – śruba łącząca stalowe skrzynki osadzone w prefabrykacie, 6 – beton wypełnienia złącza, 7 – skrzynki stalowe osadzone w prefabrykacie, 8 – pręt dystansowy, 9 – zaprawa wyrównawcza, 10 – kit, 11 – poliuretan, 12 – izofolia, 13 – zaprawa dociskowa, 14 – okapnik z blachy ocynkowanej, 15 – izolacja z papy, 16 – gładź cementowa, 17 – ocieplenie z betonu komórkowego [5]

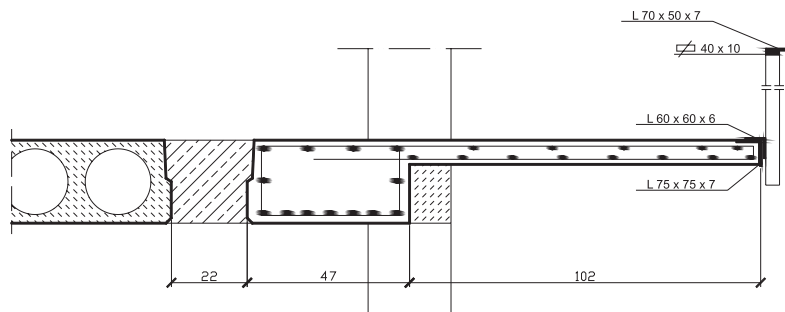
Il. 2. Schemat indywidualnego projektu balkonów (wg dokumentacji Miastoprojekt Kraków)
