BARBARA MARIA DEJA\*

REMONT I ADAPTACJA ZABYTKOWEJ OLSZTYŃSKIEJ  
KAMIENICY NA BUDYNEK HOTELOWYRENOVATION AND ADAPTATION OF A HISTORIC  
OLSZTYN MAISON INTO A HOTEL BUILDING

Despite the tremendous war damages, quite a few historic buildings in Olsztyn have been preserved to give evidence of the rich history of the city. Among them there is the post-German brick maison erected in the late 19<sup>th</sup> century at 28, Dąbrowszczaków Street.

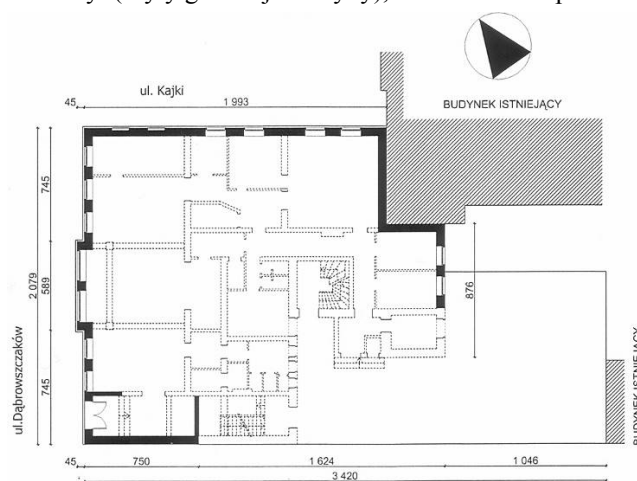
Rys. 3. Rzut parteru budynku przed renowacją.

Na czarno wypełniono ściany, które udało się zachować. Rys. B. M. Deja, marzec 2011 r.

Fig. 3. Ground floor plan of building before renovation.  
Walls that were preserved are marked with black color

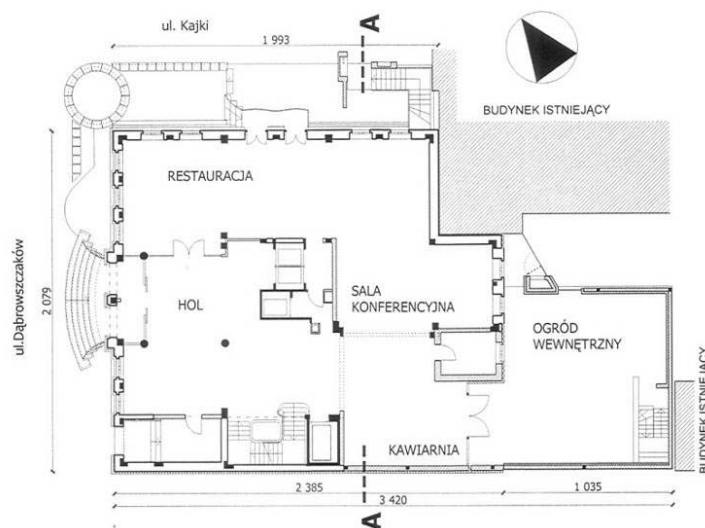
Rys. 4. Rzut parteru budynku po renowacji i rozbudowie. Rys. B. M. Deja, marzec 2011 r.

Fig. 4. Ground floor plan after renovation and expansion

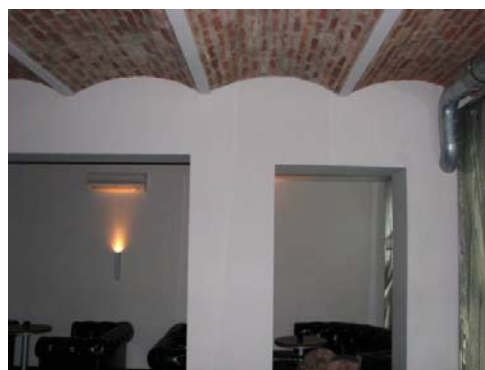
Rys. 8. Bar w zmodernizowanych wnętrzach  
piwnic. Fot. B. M. Deja, kwiecień 2011 r.

Fig. 8. Bar located in modernized  
basement interiors

W podziemiach budynku przewidziano bar dla 40 osób (rys. 7, 8), kuchnię wraz z zapleczem magazynowym, natomiast na najwyższej kondygnacji pod nową konstrukcją dachu trzy luksusowe apartamenty (rys. 9) i zespół rekreacyjny – saunę, solarium, gabinety odnowy biologicznej [2].

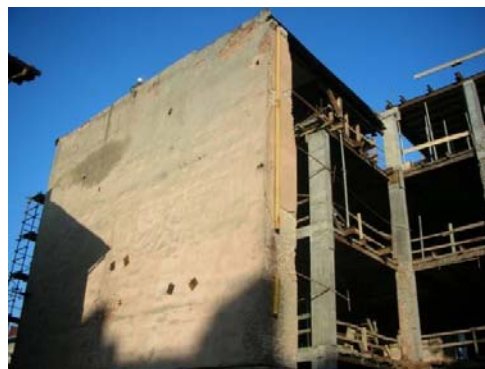
Rys. 17. Zachowane fragmenty innych ścian budynku.  
Fot. Archiwum Studio-Projekt, 2007 r.

Fig. 17. Preserved parts of building walls

W kamienicy Rautenberga oprócz zachowanego ceramicznego stropu nad piwnicami udało się jeszcze uratować 3 ściany zewnętrzne: elewacji frontowej (rys. 16) i równoległej do ul. Kajki oraz elewacji płd.-zach. (rys. 17) a także fragmenty konstrukcyjnych ścian wewnętrznych. Wszystkie zachowane ściany wzmocniono poprzez wykonanie w nich żelbetowych rdzeni (rys. 18).

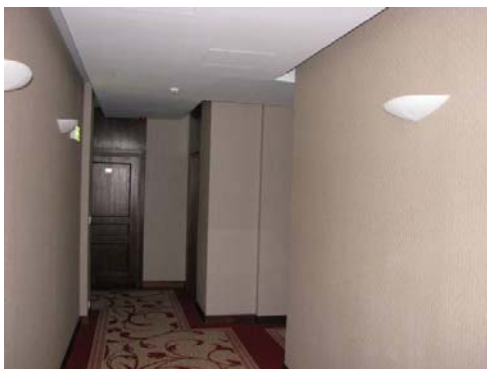
Rys. 20. Zachowany układ korytarzowy w budynku głównym. Fot. B. M. Deja, 04. 2011 r.

Fig. 20. Preserved corridor system in the main building

We wnętrzach hotelu zachowano pierwotny układ korytarzowy (rys. 20) oraz z pietzmem opracowano detale i zdobienia ścian. W kamienicy wymieniono także wszystkie instalacje oraz całą stolarkę okienną i drzwiową z dbałością o porządek i wygląd okien oraz okazałych wejściowych drzwi fasady frontowej. W zachowanych ścianach zewnętrznych odtworzono wszystkie historyczne detale oraz po wnikliwych badaniach konserwatorskich w zakresie nawarstwień występujących na tynkach i stolarce elewacji odtworzono ich oryginalną kolorystykę [5].

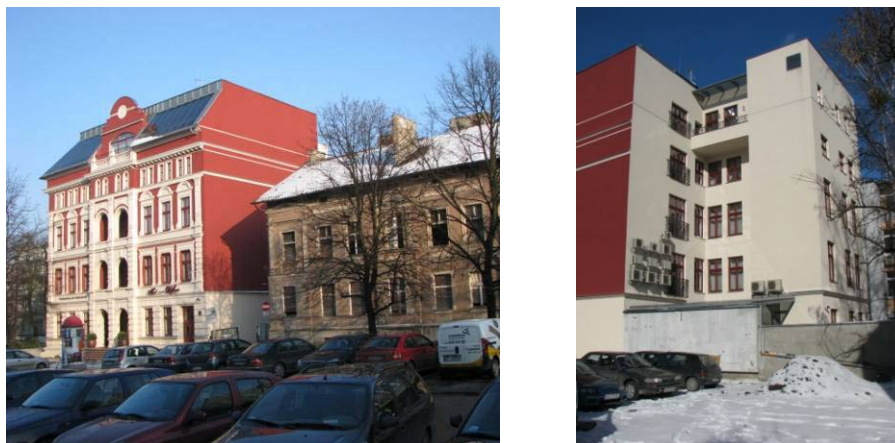
Rys. 22, 23. Widok hotelu po renowacji od frontu i od tyłu. Fot. B. M. Deja, kwiecień 2011 r.

Fig. 22, 23. View of the hotel after renovation from the front and the back

Po renowacji i rozbudowie hotel posiada pięć kondygnacji nadziemnych (rys. 22, 23) oraz jedną podziemną, zlokalizowany zaś jest na działce o powierzchni 758,0 m<sup>2</sup>. Całkowita wysokość budynku – 22,53 m, powierzchnia zabudowy – 466,5 m<sup>2</sup>, powierzchnia użytkowa netto – 2 181,5 m<sup>2</sup>, kubatura – 10 304,0 m<sup>3</sup> [2].

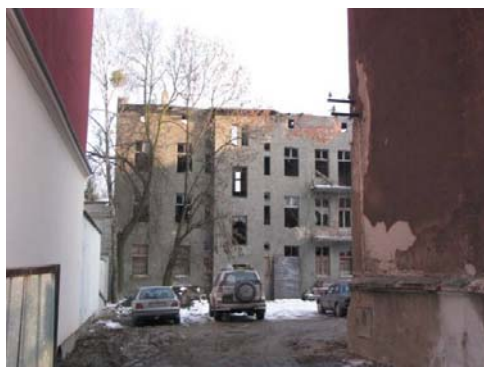
Rys. 27. Widok na sąsiednie podwórze i budynek z tyłu działki. Fot. B. Deja, luty 2011 r.  
Fig. 27. View to the adjacent courtyard and to the building located at the back of building plot

Hotel zachwyca starannością wykończenia budynku i dbałością inwestora o własny teren. Jest jednym z wielu pięknych budynków usytuowanych przy ul Dąbrowszczaków w Olsztynie (rys. 25 i 26). Niemniej jednak w jego najbliższym sąsiedztwie od strony pld.-zach. i pln.-wsch. (rys. 27) znajdują się budynki w bardzo złym stanie technicznym, których estetyka psuje ogólny efekt przedsięwzięcia. Bardzo zaniedbane jest też podwórze sąsiada od strony południowo-zachodniej, które jest widoczne z niektórych okien hotelowych. Na razie pozostaje mieć nadzieję, że wkrótce znajdą się środki na remonty sąsiednich obiektów.
