PROBLEMY ZWIĄZANE Z ODBUDOWĄ HALI GŁÓWNEJ
I PRZYLEGLYCH OBIEKTÓW
STAREJ ZAJEZDNI TRAMWAJOWEJ W KRAKOWIEPROBLEMS OF REBUILDING THE MAIN HALL
AND ADJACENT OBJECTS
OF THE OLD TRAMWAY STATION IN CRACOW

The paper presents the conception and describes investigations carried out in order to account for the real value of saving destroyed objects of historical tramway station for the city of Cracow. Considering technical and structural values of the idea of rebuilding, there was subjected to analysis evaluation of different positions presented nowadays and applied for historical objects conservation in accordance with law regulations. Described project noticed as historical phenomenon constitutes the reflection of changes made within the domains of structure, architecture and town planning, playing also an important role in the history of development of the city. Analysis of all assumptions was presently the basis for renovation of the main hall and adjacent objects with the simultaneous change of function.

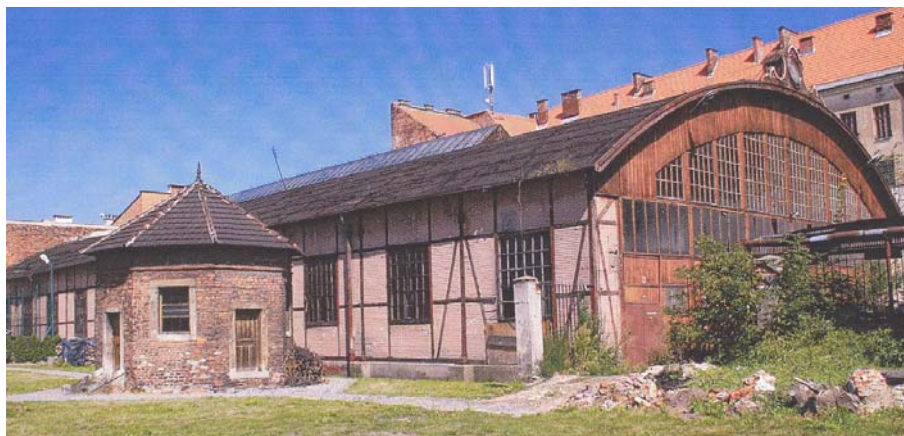
Rys. 3. Widok hali od strony południowo-zachodniej przed rekonstrukcją

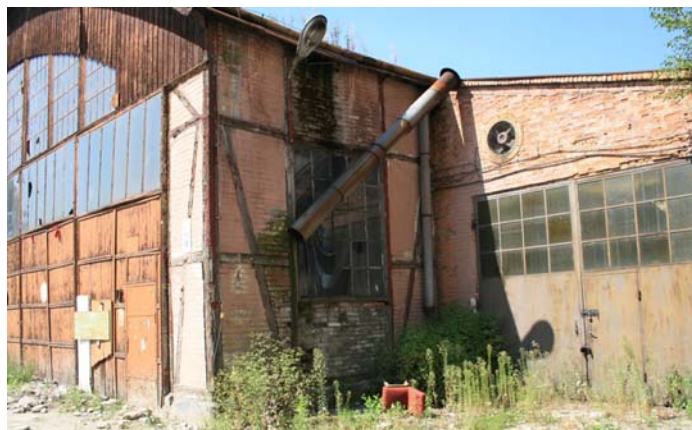
Rys. 5. Widok elewacji południowej od strony wejścia do małej hali
 Fig. 5. View of the south elevation from the entrance to small hall

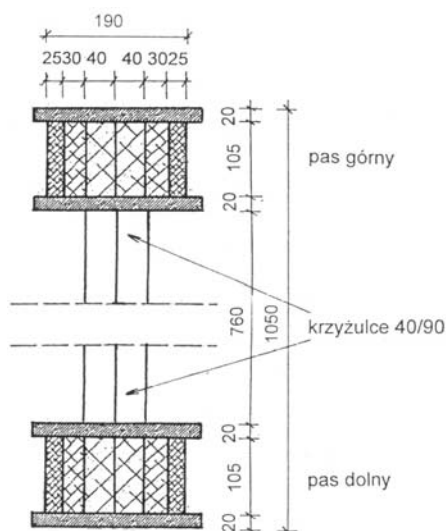
Wiązary hali głównej posiadają stałą wysokość na całej długości, która wynosi 1,05 m. Pasy górny i dolny są równoległe. Część przypodporową wiązarów w miejscu krzyżulców tworzy ścianka pełna wykonana z desek. Wiązary na obu końcach posiadają ściągi stalowe o średnicy 36 mm. Ściąg okrągły w rejonie słupów dwugałęziowych posiadają końcówki wykonane z płaskowników stalowych o szerokości 110 mm i grub. 10 mm. W środku rozpiętości wiązara znajduje się śruba rzymska, która miała umożliwić regulację siły rozciągającej w ściągu. Przekrój poprzeczny wiązarów dachowych pokazano na rys. 9.

Rys. 9. Przekrój wiązara dachowego

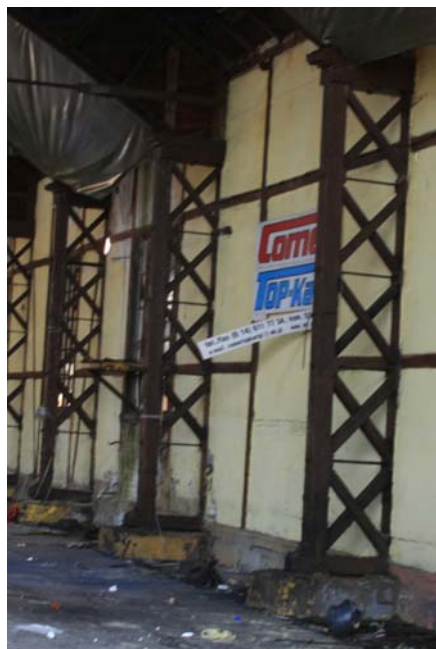
Słupy hali stanowią podstawową pionową konstrukcję nośną. Wysokość słupów wynosi 4,50 m. Rozstawione są wzdłuż osi podłużnej co około 5,0 m. Słupy drewniane dwugałęziowe składają się z dwóch gałęzi o wymiarach przekroju poprzecznego 180 x 160 mm, w rozstawie osiowym około 60 cm. Elementy drewniane zewnętrznej gałęzi słupa wbudowane w ściany zewnętrzne, tworzą konstrukcję muru pruskiego. Pomiędzy gałęziami słupa wykonano 5 par krzyżulców z elementów drewnianych o przekroju 120 x 100 mm. Dodatkowo gałęzie słupów skrócone są prętami stalowymi o średnicy 22 mm (rys. 10).

Rys. 10. Widok słupów dwugłęziowych w hali głównej

Słupy drewniane po oczyszczeniu pozwoliły na określenie ich aktualnego stanu technicznego. Po przeglądzie gałęzi zewnętrznych, usytuowanych w murze ceglanym, tworzących tzw. mur pruski, dokonano oceny ich stanu technicznego. W przypadku stwierdzenia występowania uszkodzeń w tych gałęziach, zostały one wymienione na nowe i połączone z krzyżulcami w murze.

Drewniane belki głowicowe, które były zalewane wodami opadowymi i wykazywały korozję biologiczną, wymieniono na nowe o analogicznym przekroju poprzecznym jak elementy uszkodzone oraz zastosowano identyczny gatunek drewna, z którego były wykonane pierwotnie.

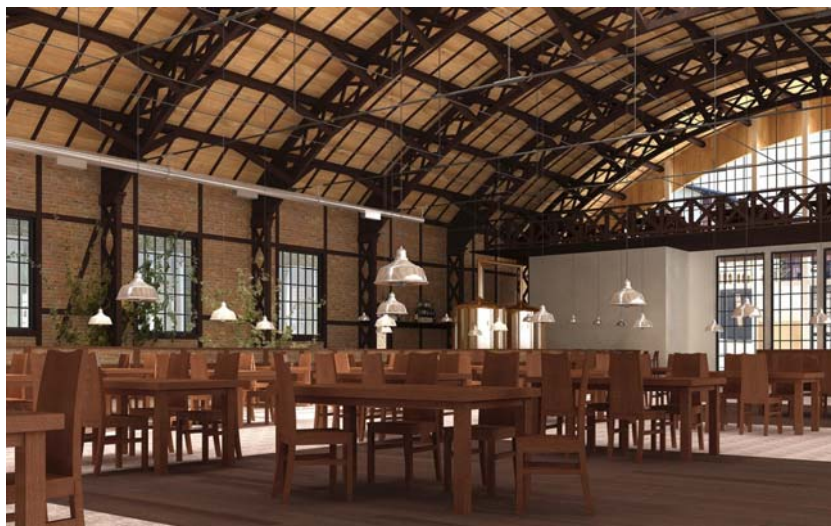
Rys. 16. Widok wnętrza dużej hali po modernizacji (projekt)

Mury pruskie zewnętrznych ścian hali nie spełniały wymagań cieplno-wilgotnościowych i uległy na znacznych obszarach silnemu uszkodzeniu. Rekonstrukcję murowanych ścian od strony zachodniej wykonano z analogicznych elementów murowych z jakich były wykonane pierwotnie, układając je na zaprawie cementowo-wapiennej.

Stary mur z dwiema warstwami folii PCV, styropianem o grub. 12 cm i ścianą ceglana 12 cm stanowi ocieplenie istniejącej ściany. Nowe warstwy ściany zachodniej ułożone na nowej ścianie fundamentowej, wykonanej z betonu zbrojonego, zespolono z istniejącą ścianą za pomocą prętowych łączników stalowych.
