3-B/2011
 ZESZYT 19
 ROK 108
 ISSUE 19
 YEAR 108

ANTONI KAPUŚCIŃSKI*

STAN ZAMKU W GIŻYCKU PO AWARII FRAGMENTU ŚCIANY

CONDITION OF A CASTLE IN GIŻYCKO AFTER COLLAPSE OF WALL

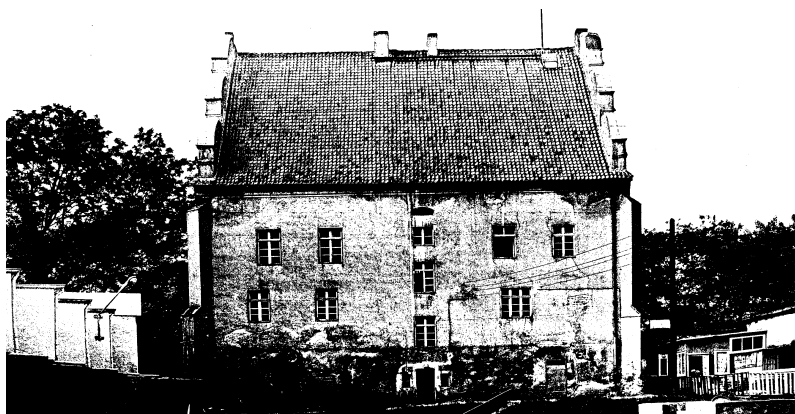
Rys. 2. Zamek w Giżycku, elewacja południowa, stan budynku z 1974 r.

Fig. 2. Giżycko Castle – south elevation; object state in 1974

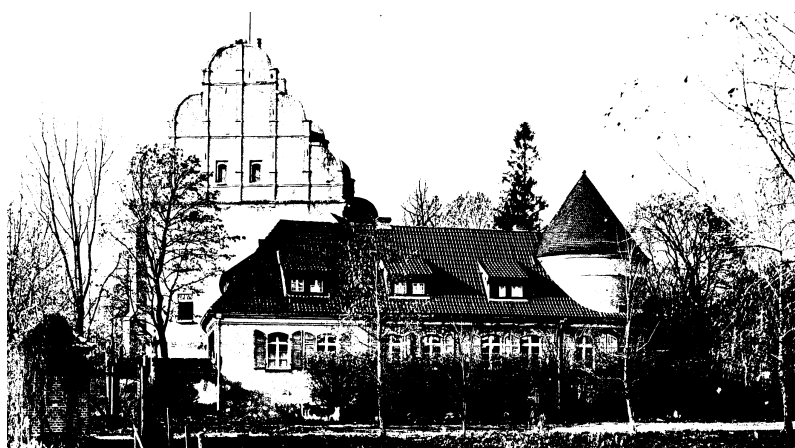
Rys. 3. Zamek w Giżycku, widok od wschodu, stan z 1974 r.,
na pierwszym planie budynek hotelowy, obecnie nie istniejący

Fig. 3. Giżycko Castle – view from the east side, state from 1974.

At the front there is visible hotel building, presently no longer existing.

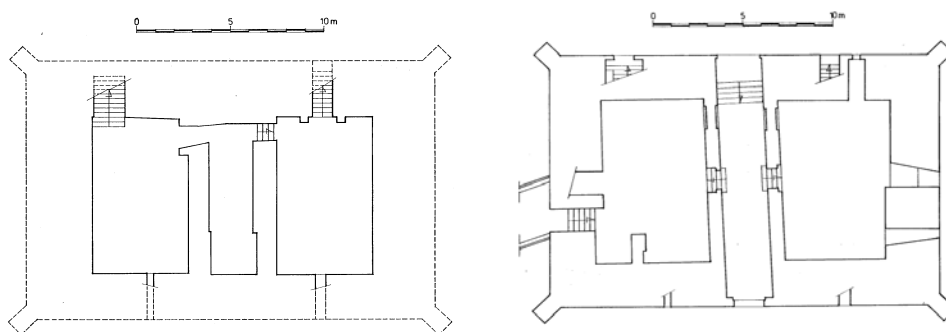
Rys. 4. Zamek w Giżycku, rzuty piwnicy i przyziemia

Fig. 4. Giżycko Castle – plans of basements and ground floor

Zewnętrzne ściany zamku mają znaczne grubości. Ściany piwnic wykonane z kamienia, z ceglanyymi uzupełnieniami, mają grubości dochodzące do 3,5 m, w przyziemiu dochodzą do 2,60 m (rys. 4). Grubości ścian zewnętrznych I i II piętra wynoszą około 1,10 – 1,40 m. Ściany szczytowe poddasza mają grub. dochodzące do 0,67 m. Do dzisiaj zachowały się renesansowe zwieńczenia szczytów. Zasadnicze ściany wewnętrzne budowli to dwie ściany

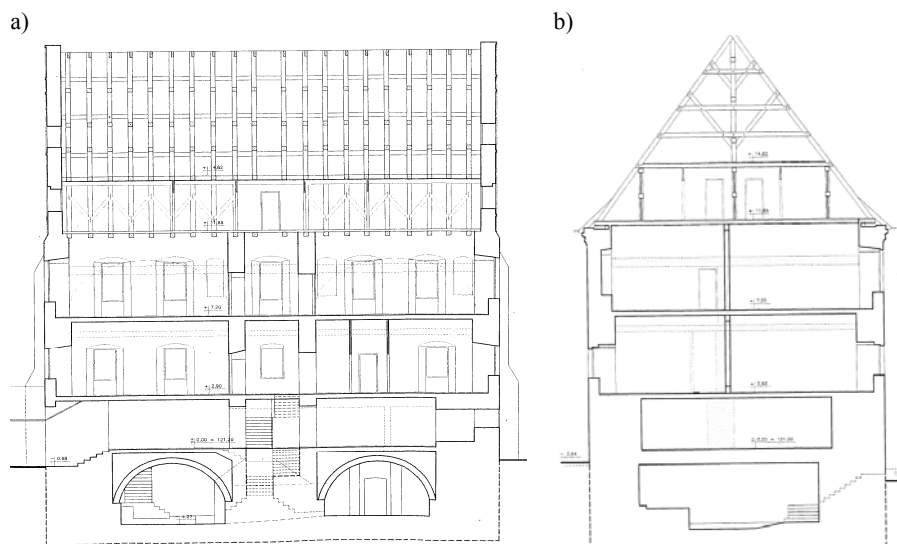
Wysokość poszczególnych kondygnacji zamku wynosi: przyziemia około 3,70 m, pięter po około 3,50 m. Nad drugim piętrzem znajduje się pusta przestrzeń o wysokości 1,70 m, uzyskana przez wbudowanie dodatkowego stropu. Wysokość użytkowa poddasza jest rzędu 2,70 m. Wysokości kondygnacji piwnic, pod kluczami sklepień, wynoszą ok. 2,65 i 3,32 m. Komunikację w pionie zapewnia centralnie umieszczona klatka schodowa.

Rys. 5. Zamek w Giżycku – przekroje pionowe: a) poprzeczny, b) podłużny

Fig. 5. Giżycko Castle – cross-sections: a) transverse, b) longitudinal
