STANISŁAW KARCZMARCZYK\*, JANUSZ KAWECKI\*\*, KRZYSZTOF KOZIÓŁ\*  
KRZYSZTOF STYPUŁA\*\*\*

## DIAGNOSTYKA ZABYTKOWEGO KOŚCIOŁA Z UWZGLĘDNIENIEM WPLYWU DRGAŃ KOMUNIKACYJNYCH

### DIAGNOSIS OF A HISTORICAL CHURCH INCLUDING INFLUENCE OF TRANSPORT VIBRATIONS

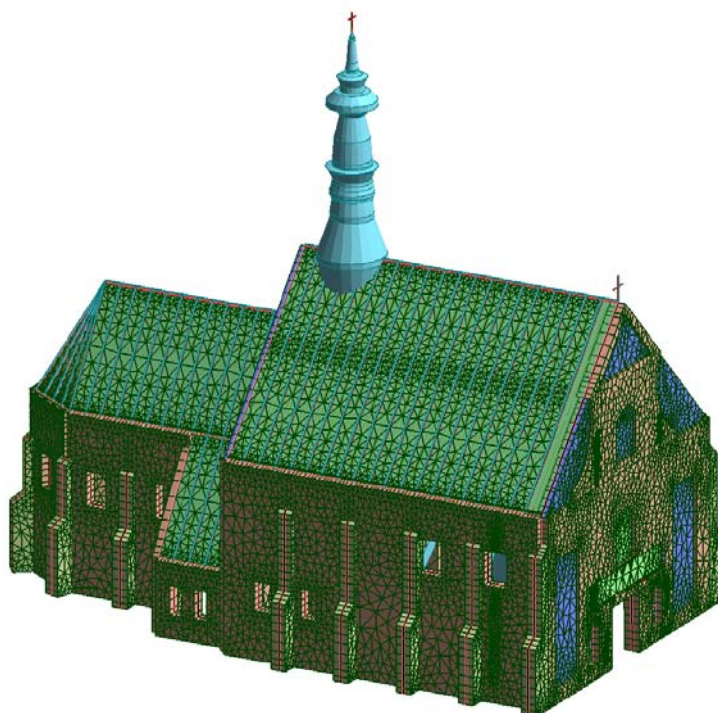
Rys. 2. Podział modelu obliczeniowego na elementy skończone

Zarejestrowane przebiegi drgań posłużyły do przeprowadzenia analizy umożliwiającej ocenę wpływu drgań pochodzenia komunikacyjnego na konstrukcję kościoła. W tym celu zbudowano przestrzenny model obliczeniowy konstrukcji. Na rysunku 2 przedstawiono zastosowany podział konstrukcji na elementy. Wymiary i układ elementów przyjęto zgodnie z dostępną dokumentacją z uwzględnieniem jej weryfikacji podczas inwentaryzacji uszkodzeń. W modelu obliczeniowym uwzględniono również występujące w konstrukcji

większe uszkodzenia, przyjmując w otoczeniu tych miejsc odpowiednie zagęszczenie siatki modelu (por. rys. 3).
