JÓZEF M. GIGIEL*, WIESŁAW BARAN*

RESTAURACJA ELEMENTÓW NOŚNYCH
PARADNEJ KLATKI SCHODOWEJ
ZESPOŁU KLASZTORNO – PAŁACOWEGO W RUDACH

THE RESTORATION OF ANTIQUE STRUCTURE OF GRAND
STAIRCASE OF CISTERCIAN MONASTERY - PALACE
ANSAMBLE IN RUDY

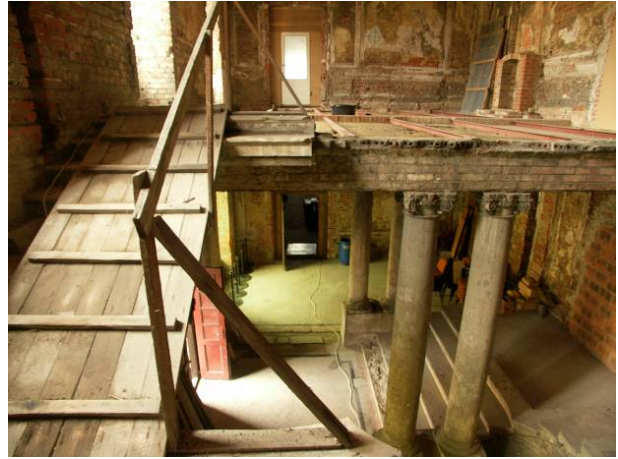
Rys. 8. Widok wnętrza we wrześniu 2007 r.

Największą wartość przedstawiają zachowane kamienne kolumny (rys. 8) i częściowo zachowane zabytkowe schody kamienne, wspornikowe, o wysięgu 2,0 m (rys. 9 - 12).

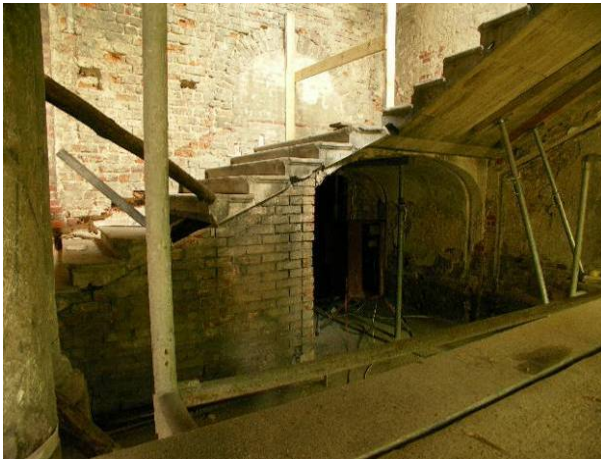
Rys. 9. Widok schodów w narożniku pñd.-zach.

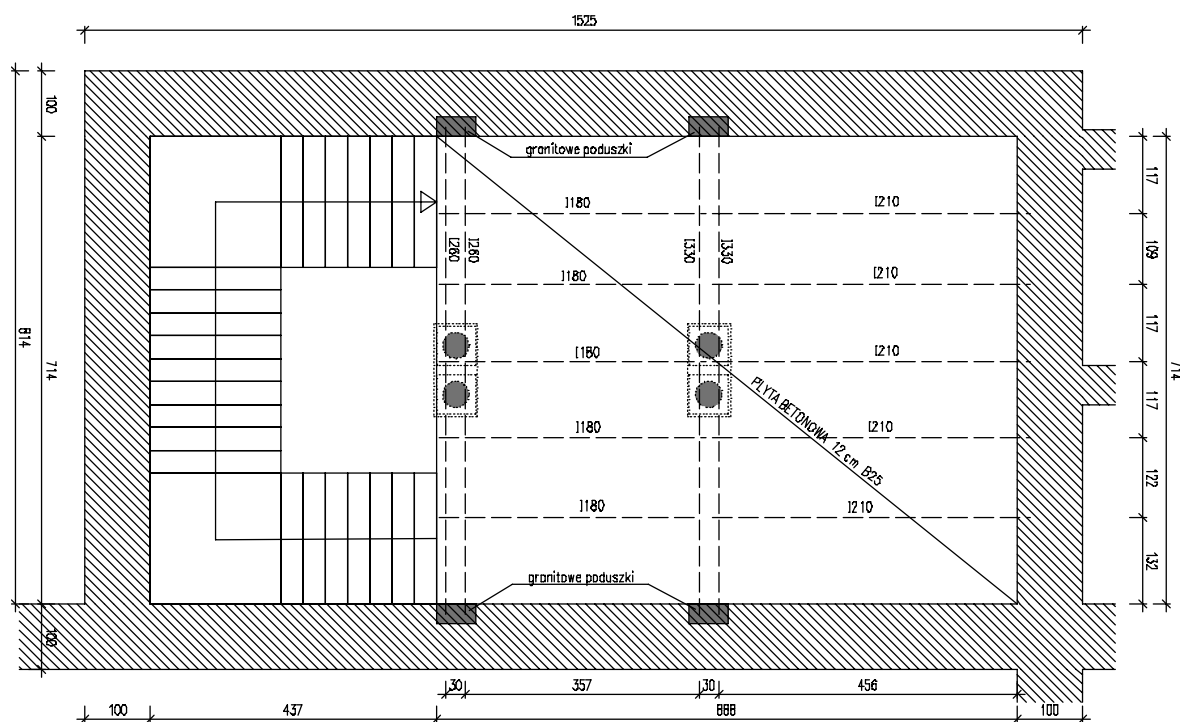
Rys. 13. Oznaczenie elementów nośnych wewnętrznego stropu paradnej klatki schodowej.

Wizje lokalne wykazały, że stan techniczny stalowych elementów nośnych przedmiotowego stropu wymaga interwencji konstrukcyjno-konserwatorskiej, gdyż belki stalowe I180, I210, I260 oraz I330 (rys.13) są w znacznym stopniu skorodowane (rys.14, 15), a nowa funkcja obiektu wymaga uwzględnienia zwiększonych obciążeń użytkowych.

- betonowa płyta stropowa wypełniająca przestrzeń między belkami stalowymi posiada wystarczającą nośność do przeniesienia przewidywanych obciążeń;
- wszystkie stalowe belki stropu i podciągają wymagają wzmocnienia;
- mur w strefie podparcia stalowych dźwigarów posiada granitowe poduszki zapewniające wystarczającą redukcję naprężeń w płaszcz. styku poduszek z murem.

Sposób wzmocnienia elementów stalowych pokazano na rys. 18 - 21. Widok od spodu wzmocnionych elementów stalowych pokazano na rys. 22, a na rys. 23 pokazano śruby i bloki oporowe służące do wymuszenia wstępnego ugięcia elementów wzmacniających przed włączeniem ich do współpracy z elementami wzmacnianymi.

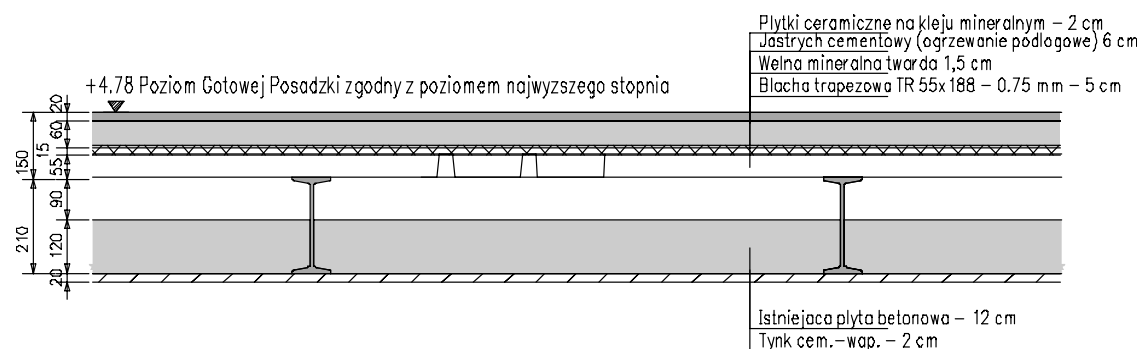
Rys. 17. Rozwiązanie alternatywne z zastosowaniem blachy trapezowej TR 55x188 – 0.75 mm, opartej na górnych półkach belek stropowych I180 i I210.

Fig. 17. Alternative solution with the application of TR 55x188 – 0.75 mm sheets, supported on the upper flanges of floor I180 and I210 beams.

Dla stropu przewidziano dwa alternatywne rozwiązania (rys. 16 i 17).

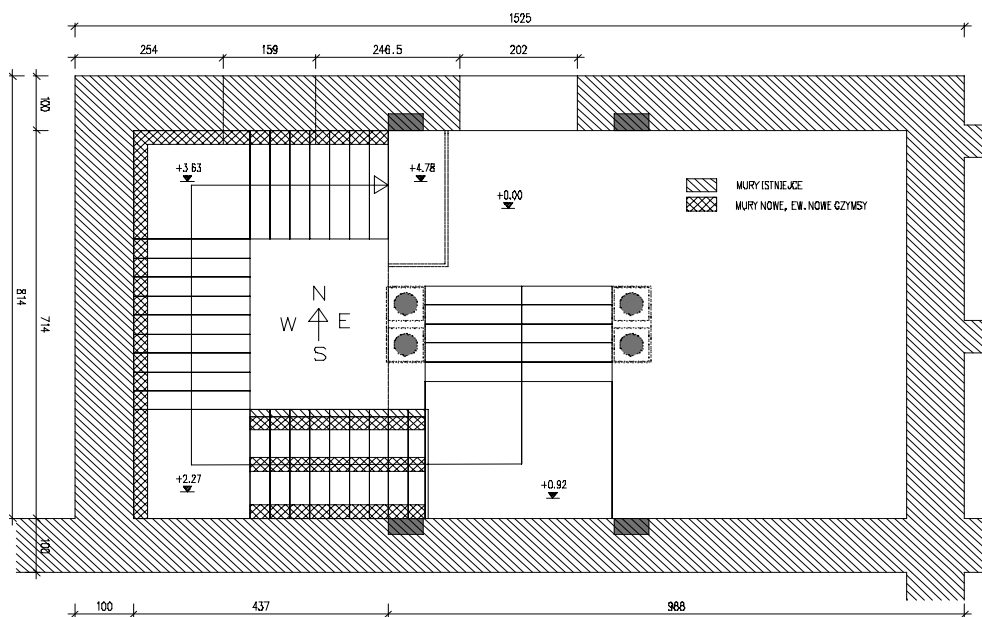
Rys. 24. Oznaczenie elementów nośnych kamiennych schodów paradowej klatki schodowej.

Lokalizację schodów i układ poszczególnych elementów pokazano na rys. 24. Wizje lokalne wykazały, że stan techniczny elementów nośnych schodów jest zróżnicowany. Dwie płyty spocznikowe znajdujące się w narożach: południowo-zachodnim i północno-zachodnim zachowały się w całości i mają jedynie niewielkie ubytki o charakterze kosmetycznym pozostającym bez wpływu na ich nośność. Natomiast stan techniczny stopni jest zróżnicowany i wymaga interwencji konstrukcyjno-konserwatorskiej. Część stopni przy ścianie południowej (rys. 9 i 25), uległa poważnym uszkodzeniom mechanicznym. Jednakże połamane stopnie zostały zachowane niemal w całości, co umożliwia odtworzenie ich wyglądu oraz funkcji nośnej w biegu południowym, gdyż pod tym biegiem można wykonać niewidoczną z zewnątrz dowolną konstrukcję wsporczą przenoszącą obciążenia ze stopni tego biegu.

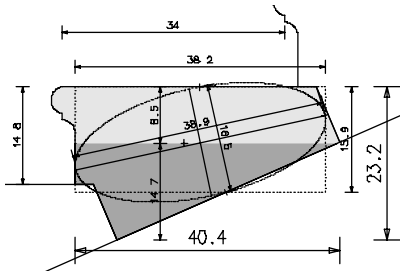
- wytrzymałość na rozciąganie przy zginaniu kamiennego materiału stopni i spoczników jest wystarczająca do bezpiecznego przeniesienia obciążeń wynikających z przewidywanej funkcji stopni i spoczników oraz aktualnych obciążeń normowych – naprężenia główne na górnej powierzchni stopnia wynikające z jednoczesnego zginania i skręcania wynoszą $\sigma_1 = 3,886$ MPa co stanowi 72,5% wytrzymałości kamienia na rozciąganie przy zginaniu $f_{ctd} = 5,361$ MPa – przy belkowym modelu obliczeniowym stopnia (rys. 29), ewentualne sklejenie stopni jest niedopuszczalne gdyż prowadzi do płytowego modelu pracy schodów (rys. 30) i w konsekwencji do wzrostu naprężeń na górnej powierzchni stopnia do poziomu $\sigma_1 = 5,454$ MPa - co stanowi 101,7% wytrzymałości kamienia na rozciąganie przy zginaniu;

Rys. 29. Przy belkowym modelu schodów odległość krawędzi rozciąganej = 8,5 cm.

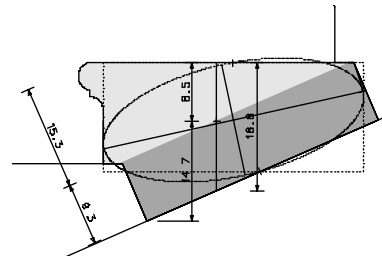
Rys. 30. Przy płytowym modelu schodów odległość krawędzi rozciąganej = 15,3 cm.
