ARKADIUSZ KWIECIEN<sup>\*</sup>, BOGUSŁAW ZAJĄC<sup>\*</sup>

## PRACA POLIMEROWEGO ZŁĄCZA PODATNEGO NA PRZYKŁADZIE POŁOWYCH BADAŃ NISZCZĄCYCH BUDYNEK

### THE WORK OF THE FLEXIBLE POLYMER JOINT ON THE BASIS OF FIELD RESEARCH CAUSING DAMAGE TO A STRUCTURE

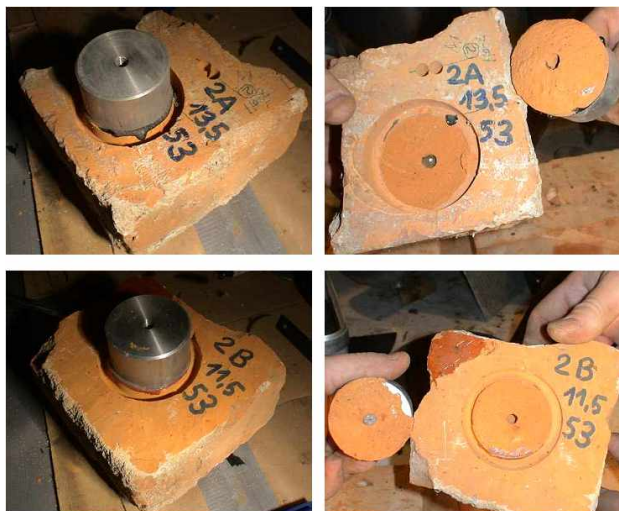
Rezultaty badania przedstawione na rys. 4 pokazują, że podatna warstwa adhezyjna (2/A) niweluje koncentracje naprężeń i zabezpiecza strefę zniszczenia przed postępującą degradacją, co objawia się większą sztywnością materiału pracującego pod obciążeniem. Z kolei sztywna warstwa adhezyjna (2/B) wprowadza piki naprężenia, które miejscowo degradują strukturę materiału zmniejszając jego sztywność pod obciążeniem. W efekcie końcowym zastosowanie warstwy podatnej prowadzi do uzyskania wyższej wytrzymałości próbki na zerwanie oraz większej ciągliwości niż ma to miejsce przy użyciu warstwy sztywnej. Przedstawione porównanie wskazuje, że materiał kruchy jest w stanie przenieść większe obciążenia rozciągające (odrywające), gdy zostanie zastosowane połączenie podatne. Niweluje ono koncentracje naprężeń i zapobiega (opóźnia) powstawaniu mikropęknięć w strukturze materiału kruchego pod wpływem występujących pików koncentracji naprężenia.

Rys. 3. Próbkę 2/A z podatną i 2/B ze sztywną warstwą adhezyjną przed i po zerwaniu [8]  
 Fig. 3. Specimens 2/A with flexible and 2/B with stiff adhesive layer, before and after damage [8]

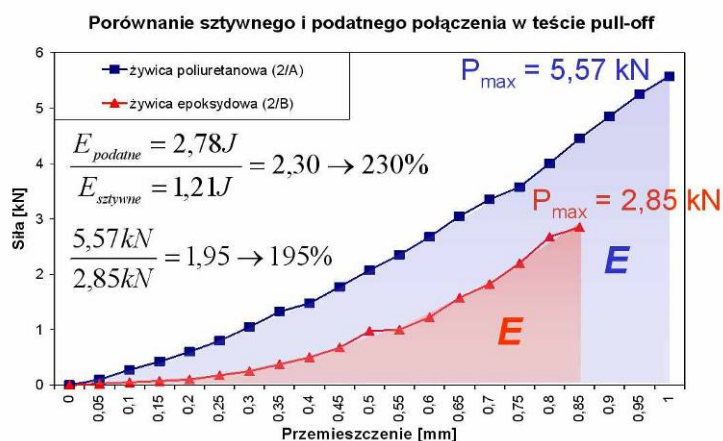
Rys. 4. Wynik badania pull-off dla próbki z podatną (2/A) i sztywną (2/B) warstwą adhezyjną [8]  
 Fig. 4. Results of the pull-off test for the flexible (2A) and the stiff (2B) adhesive bond [8]

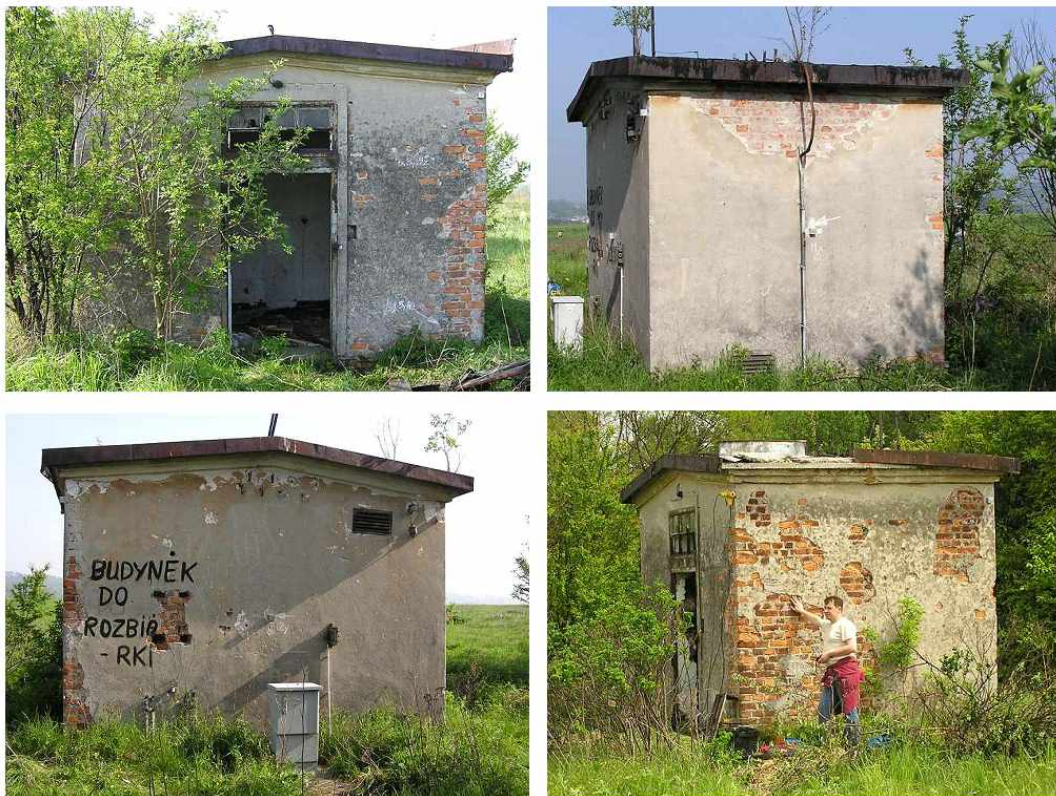
Rys. 5. Widok badanego budynku stacji trafo w stanie nieuszkodzonym  
 Fig. 5. View of the tested masonry building in undamaged condition

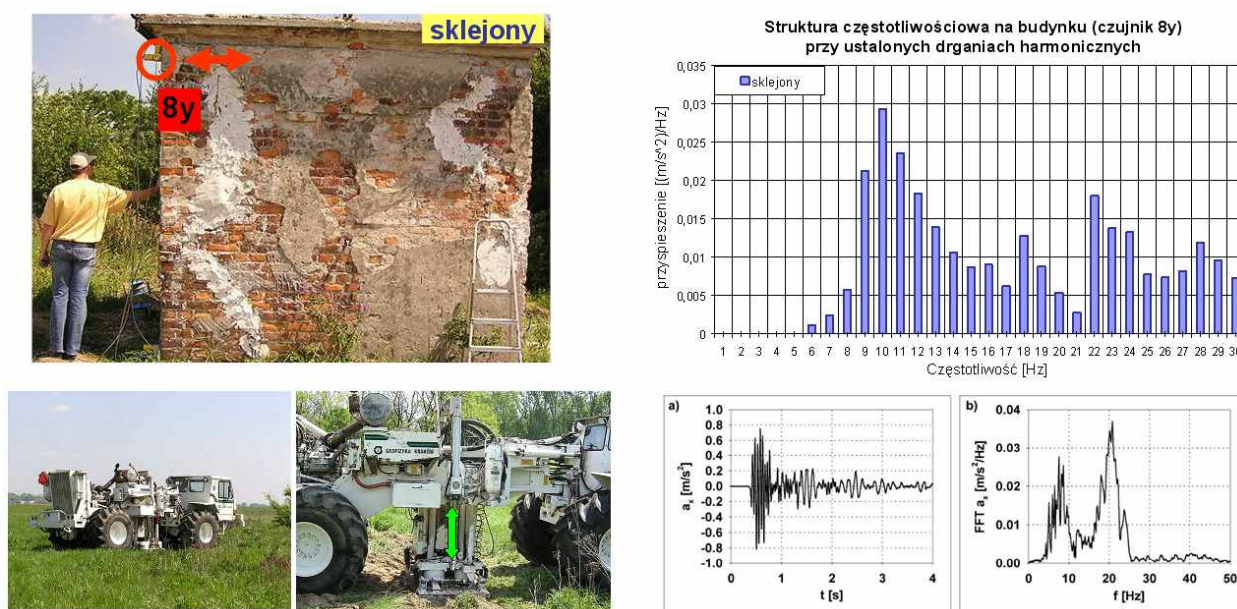
Sklejony budynek został poddany ustalonym drganiom harmonicznym z zadanymi pojedynczymi częstotliwościami generowanymi w czasie 30 sek. w paśmie 6÷30 Hz. Drgania były wzbudzane na powierzchni terenu w odl. 15 m od budynku przy użyciu Wibrosejsu o masie 20 T (rys. 9). Dla zarejestrowanych na budynku przyspieszeń drgań poziomych (czujnik 8y) wyznaczono strukturę częstotliwościową odpowiedzi dynamicznej i porównano ją ze strukturą częstotliwościową akcelerogramu drgań poziomych zarejestrowanych na powierzchni gruntu na terenie LGOM podczas jednego z najintensywniejszych wstrząsów górniczych o energii wstrząsu  $E = 5 \cdot 10^7$  [J] (rys. 9). Porównanie zamieszczonych charakterystyk dynamicznych pokazuje, że poziom drgań zarejestrowany na testowanym dynamicznie budynku osiągnął wielkość drgań, które doprowadzały do uszkodzeń elementów konstrukcyjnych budynków poddanych wstrząsom na terenie LGOM. Wpływy dynamiczne działające na testowany budynek były bardziej szkodliwe niż te uzyskane z prezentowanego wstrząsu górniczego, gdyż były stacjonarnymi drganiami harmonicznymi, powodującymi większy stopień destrukcji niż niestacjonarne drgania pochodzące od wstrząsu (nieuwzględniające dodatkowo przy pomiarze zjawiska interakcji podłoże-budynek). Szerszy opis przeprowadzonych na budynku badań dynamicznych wraz z porównaniem poziomu odpowiedzi dynamicznej w ujęciu normowym można znaleźć w pracy [10].

Rys. 9. Badanie dynamiczne sklejonego polimerem budynku oraz porównanie struktur częstotliwościowych odpowiedzi dynamicznej budynku przy wymuszeniu harmonicznym i silnego wstrząsu górniczego zarejestrowanego na terenie LGOM

Fig. 9. Dynamic test of polymer bonded masonry and comparison of the building dynamic response in frequency domain caused by harmonic excitation with the frequency spectrum of huge mining shock in LGOM

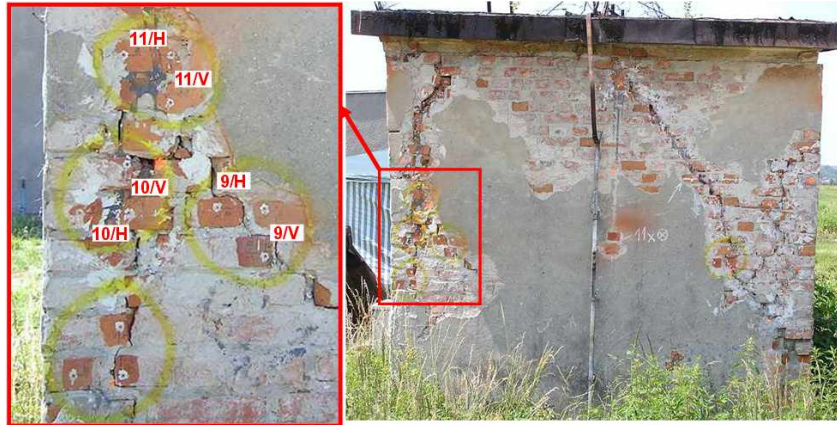
Rys. 10. Bazy tensometrii mechanicznej rozmieszczone na uszkodzeniach budynku

Fig. 10. Distribution of strain gauges on damages of the building

Dla potrzeb analizy zmian szerokości pęknięć przy użyciu tensometrii mechanicznej wybrano fragment muru z bazami nr 9, 10 i 11, na którym występowało pęknięcie sklejęne polimerem (bazy 10 i 11), przechodzące następnie w nie sklejęne zarysowanie (baza 9) – por. rys. 10. Analiza zmian szerokości pęknięć na kierunku poziomym (H), przedstawiona na rys. 11 wraz ze zmianami temperatury otoczenia, pokazała różnicę w pracy termicznej pęknięcia sklejęnego polimerem i zarysowania. Zmiany termiczne w zakresie temperatur występujących w lecie i zimie oraz nierównomierne ogrzewanie wewnątrz i na zewnątrz budynku (pomiaru do 20.06.2007) pokazują, że złącze polimerowe pozwala na pracę termiczną sklejęnego muru w zakresie nie wpływającym negatywnie na eksploatację konstrukcji. Zarysowanie, w którym występują siły tarcia (baza nr 9), odkształca się znacząco mniej niż złącze polimerowe, generując tym samym koncentracje naprężenia w miejscu pęknięcia, które mogą powodować powstawanie kolejnych uszkodzeń, zwłaszcza pod wpływem cyklicznie zmiennych obciążeń.

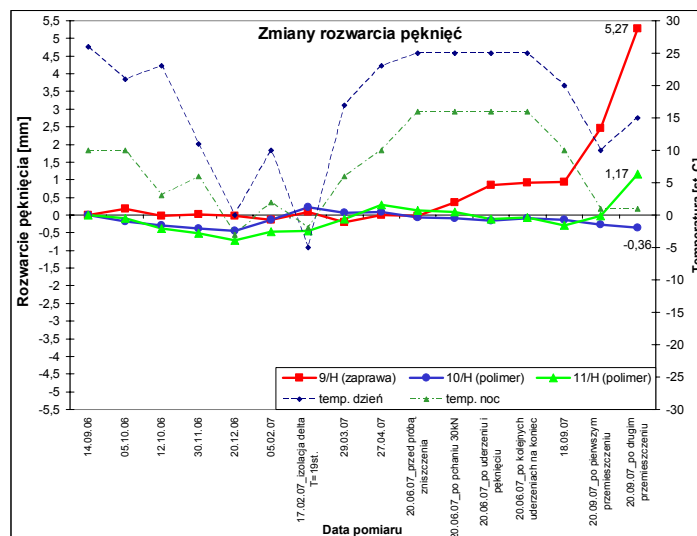
Rys. 11. Wykresy zmian rozwartości pęknięć w punktach 9, 10 i 11 na kierunku poziomym, zarejestrowane pod obciążeniem termicznym i w trakcie badań niszczących

Fig. 11. Diagrams of crack width changes obtained in horizontal direction in points 9, 10, 11, under thermal load and damage load

Wyraźne zmiany w szerokości rozwarcia baz pomiarowych widoczne są dopiero przy działaniu obciążeń zewnętrznych (pomiarzy w okresie od 20.06. do 20.09.2007) - rys. 11. Obciążenie siłą statyczną o wartości 32.7 kN spowodowało rozwarcie zarysowania w poziomie (9/H) o 0,37 mm, natomiast w skleinie polimerowej (10/H, 11/H) trwałe zmiany nie wystąpiły.

W obrazie pomiarowym po pierwszym przesunięciu stropu (rys. 11) doszło do powiększenia rozwarcia w poziomie (9/H) o 1,54 mm, gdy w tym samym czasie w złączu polimerowym nie zaobserwowano większych zmian. Po drugim bardzo silnym uderzeniu łyżką koparki doszło do dalszego przesunięcia stropu żelbetowego i powiększenia nowopowstałych pęknięć. Uderzenie to spowodowało powiększenie rozwarcia w poziomie (9/H) o dalsze 2,80 mm (do wielkości końcowej 5,27 mm). Tym razem wystąpiło wyraźne odkształcenie złącza podatnego w poziomie (na bazie 11/H), gdzie przemieszczenie trwałe wzrosło o 1,20 mm. Powyższe zmiany wyraźnie pokazują, że sklejenie polimerem ściany (baza 11/H) zatrzymało propagację uszkodzenia przechodzącego przez bazę 9/V i ograniczyło jego rozwarcie poniżej tej bazy, zapobiegając rozerwaniu ściany (jak miało to miejsce w części środkowej).

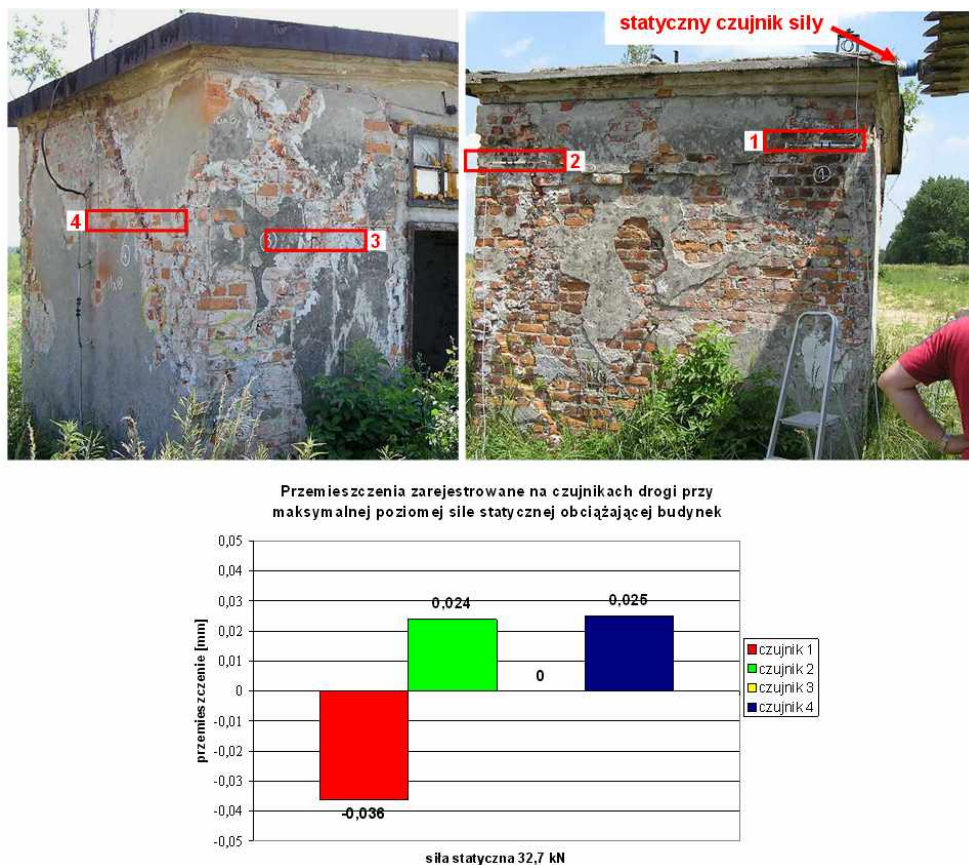
Rys. 12. Lokalizacja na budynku punktu przyłożenia siły i punktów zamocowania czujników drogi oraz zarejestrowane wielkości przemieszczeń przy sile wymuszającej 32,7 kN

Fig. 12. Localization of force action and of LVDT sensors and also displacement values obtained with force of 32.7 kN

Zarejestrowane na czujnikach przemieszczenia były bardzo małe i niewiele przekraczały dokładność czujnika wynoszącą 0,012 mm (rys. 12). Otrzymana na czujniku 1 max. wielkość przemieszczenia odpowiada odkształceniu liniowemu złącza o wartości  $\varepsilon = 0,18\%$ . Przy dopuszczeniu w złączu podatnym odkształceń o takim poziomie (bliskim granicznego dla konstrukcji murowych) zwiększa się zdolność konstrukcji do absorbowania energii wymuszenia w postaci energii sprężystej. Występujące wielkości przemieszczenia są znikomo małe z punktu widzenia stanów granicznych użytkowania, a obliczone w złączu naprężenie (przy założeniu wielkości zidentyfikowanego statycznego modułu złącza  $E = 40 \text{ MPa}$ ) nie przekroczyło 75 kPa.
