ANNA RAWSKA-SKOTNICZNY\*, ELŻBIETA MOLAK\*\*

## PRÓBA REWITALIZACJI ZABYTKOWEJ CZĘŚCI MŁYNA ZBOŻOWEGO PO ROZBIÓRCE CZĘŚCI WSPÓŁCZESNEJ

### THE REVITALIZATION OF ANTIQUE PART OF CEREAL'S MILL AFTER DEMOLITION OF PRESENT - DAY PART

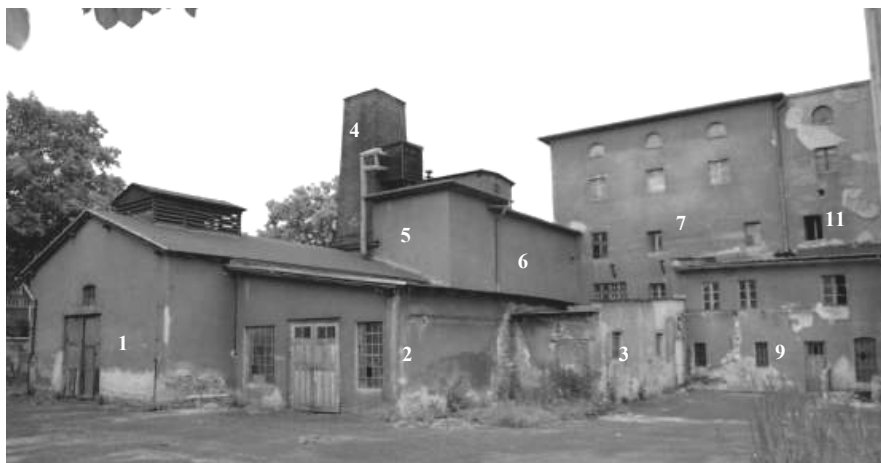
Budynki 1 ÷ 9 (rys. 2) są obiektami krytymi płaskimi dachami jedno lub dwuspadowymi o pokryciu z papy. Murowane z cegły ceramicznej, dachy o konstrukcji drewnianej. Komin murowany z cegły ceramicznej pełnej, zwężający się ku górze, wtopiony dolną częścią w bryłę kotłowni. Budynki te są obiektami bezstylowymi, pozbawionymi cech zabytkowych.

Rys. 2. Widok ogólny dobudówek od strony placu manewrowego  
Fig. 2. General view of outbuildings

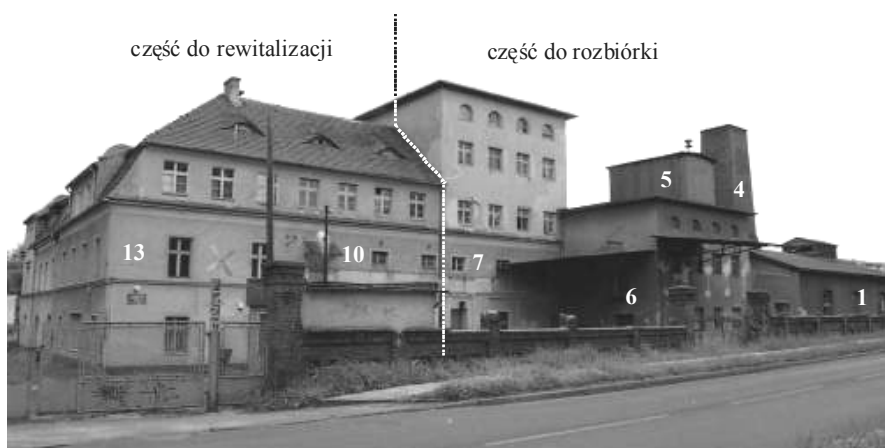
Rys. 3. Widok ogólny zespołu młyńskiego od strony ul. Sienkiewicza  
Fig. 3. View of the mill complex from the side of Sienkiewicza St.

Budynek nr 10 jest 4-kondygnacyjny (rys. 3), kryty dachem dwuspadowym, nieregularnym. Murowany z cegły w technice tradycyjnej, tynkowany. Konstrukcją nośną jest wewnętrzny ruszt drewnianych podciągów i belek obitych od góry deskami podłogowymi. Tworzy on tarczę stropową opartą na drewnianych słupach i masywnych ścianach nośnych. Podciągi tworzą układy wieloprzęsłowe o zmiennych rozpiętościach przęseł. Konstrukcja dachu drewniana, bez ocieplenia, wykonana jest jako układ płatwiowo-kleszczowy, na którym oparte są krokwie. Dach dwuspadowy kryty w części dachówką ceramiczną. Budynek jest funkcjonalnie powiązany z sąsiednim budynkiem nr 7. W układzie kompozycyjnym wyraźnie nawiązuje do sąsiedniego budynku nr 13, jest niewyodrębniony przestrzennie i architektonicznie z bryły. Dwie dolne kondygnacje trójosiowe, III kondygnacja czteroosiowa. Otwory okienne obramowane opaskami, elewacja artykułowana horyzontalnie gzymsami kordonowym między kondygnacjami. Budynek zachował cechy zabytkowe.

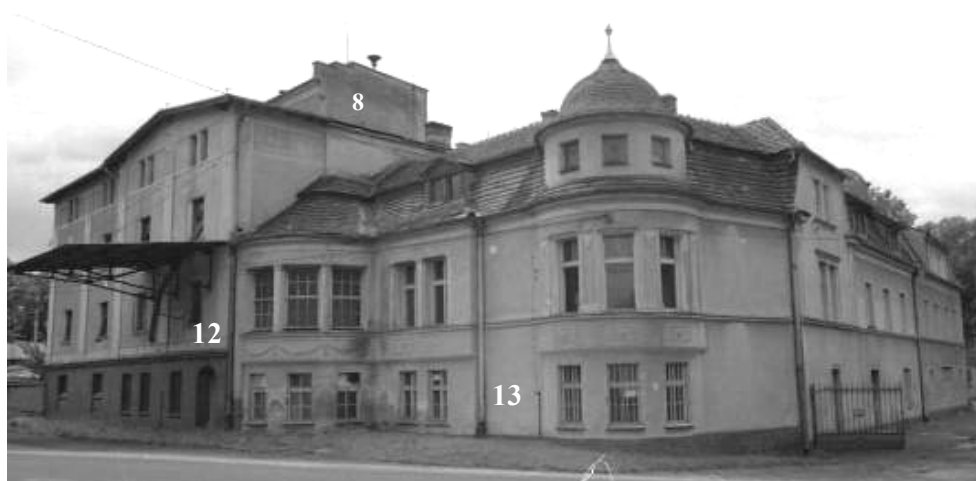
Budynek nr 12 jest 4-kondygnacyjny (rys. 4), kryty dachem dwuspadowym nieregularnie przełamany. Murowany z cegły w technice tradycyjnej; konstrukcja nośna wyższych kondygnacji analogiczna jak w budynku 10, konstrukcja stropu nad pierwszą kondygnacją jest odmienna od pozostałych stropów wyższych kondygnacji. Funkcję stropu spełnia tu płyta Kleina oparta na podciągach wykonanych z podwójnych dwuteowników, opartych na ścianach i żeliwnych słupach wewnętrznych. Jest to najstarszy obiekt zespołu młyńskiego.

Zachował walory zabytkowe w kształtowaniu elewacji i układzie wnętrza. W przyziemiu elewacje wykonane są z czerwonej cegły ceramicznej, powyżej otynkowane ze skromną neoklasycystyczną dekoracją w postaci wertykalnych podziałów lizenami. Elewacja południowa trójosiowa, okna prostokątne, elewacja wschodnia czterosiowa o regularnym rytmie otworów okiennych obramowanych pilastrami i analogicznej kompozycji i dekoracji jak w elewacji południowej.

Budynek nr 13 (rys. 3 i 4) jest od wschodu trój-, od zachodu 4-kondygnacyjny, kryty dachem dwuspadowym nieregularnym, w części krytej dachówką mansardową, od dziedzińca kryty papą. Murowany z cegły, założony na planie rozbudowanego wielokąta. Dostawiony do budynku nr 12, a następnie rozbudowywany w stronę zachodnią. Na styku z budynkiem 12 znajduje się założony na ćwierci koła, trójosiowy ryzalit, w II kondygnacji duże okna rozdzielone kolumnkami. Narożnik budynku koliste, zwieńczone w połaci dachu wieżyczką krytą daszkiem kopułowym. Narożnik trójosiowy, osie rozdzielone pilastrami, na poziomie międzykondygnacyjnym prostokątne plakietki zdobione rozetami. Elewacja północna wielosiowa ze skromną dekoracją architektoniczną. Budynek wzniesiony w stylu nawiązującym do neobaroku, zachował cechy zabytkowe i stylowe w elewacjach zewnętrznych, jak i w układzie i zdobieniach wnętrza.

Rys. 4. Widok ogólny zespołu młyńskiego od strony ul. Krakowskiej

Fig.4. View of the mill complex from the side of Krakowska St

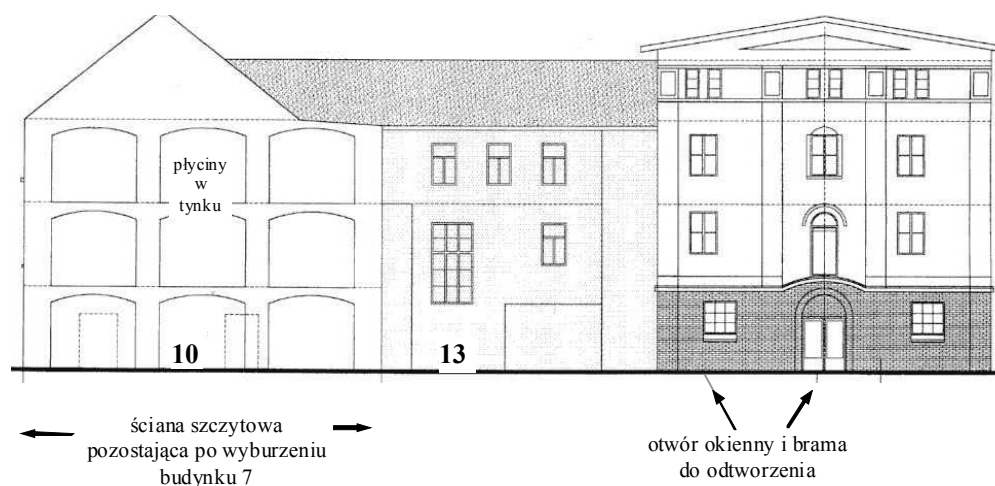
Rys. 14. Projektowana rewitalizacja elewacji południowej [3]

Fig. 14. Designed revitalization of southern elevation

Elewacja	nr bud.	Zalecenia
zachodnia (rys.13)	10 13	- pozostawienie istniejącego rytmu otworów okiennych i drzwiowych, - likwidacja otworu załadownego II kondygnacji, - przywrócenie pierwotnej wielkości otworów okiennych w II kondygnacji.
	12	- zamurowanie wszystkich istniejących otworów drzwiowych, pełniących funkcje komunikacyjne pomiędzy budynkami nr 8 oraz 11 oraz uskoków ścian w cz. korytarzowej, - wprowadzenie skromnej neoklasycystycznej dekoracji w postaci wertykalnych podziałów lizenami, - w IV kondygnacji wprowadzenie horyzontalnego podziału w postaci gzymsów o układzie analogicznym do ww. elewacji.
	13	- wyburzenie zniszczonego balkonu z przekształceniem drzwi balkonowych w okno o układzie i rozmiarach analogicznych do okien sąsiednich.
południowa (rys.14)	10	- zamurowanie przestrzeni międzysłupowych i wykształcenie płycin w tynku z łukami odcinkowymi, powtarzającymi istniejący schemat trójosiowy.
