Badania żelbetowej konstrukcji basenu z lat 30. XX wieku

Examination of swimming pool concrete structure from beginnings of the 20th century

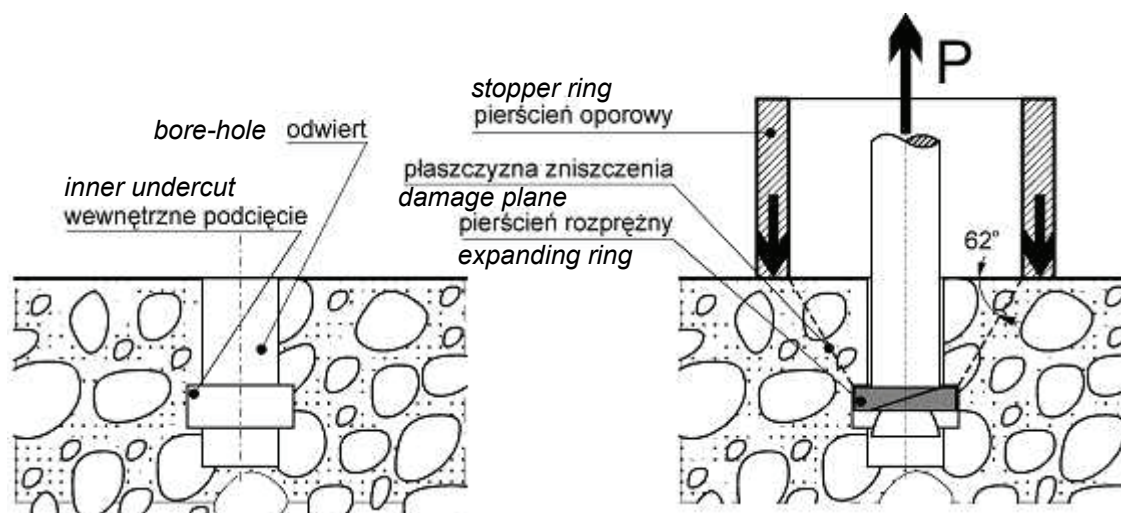
Rys. 9. Idea metody „pull-out”
Fig. 9. Idea of “pull-out” method

Metoda ta pozwala na oszacowanie wytrzymałości betonu na podstawie badań wykonywanych bezpośrednio na obiekcie. Metoda „pull-out” polega na pomiarze wartości siły niezbędnej do wyrwania z betonu kotwy, którą stanowi stalowy pierścień rozprężany w specjalnie do tego celu wykonanym frezie (rys. 9). W pierwszym

etapie, po zlokalizowaniu zbrojenia i wyrównaniu powierzchni, w istniejącej konstrukcji wykonuje się otwór, wewnątrz którego na głębokości 25 mm, wycina się wewnętrzne wyżłobienie (frez), w którym następnie rozpręża się specjalny pierścień, stanowiący głowicę kotwy. Obciążenie przekazywane jest za pośrednictwem siłownika hydraulicznego. Siłownik
