Yoshinori Iwasaki*

Problems caused by excavation by conservation and archaeological study in Angkor monuments, Cambodia

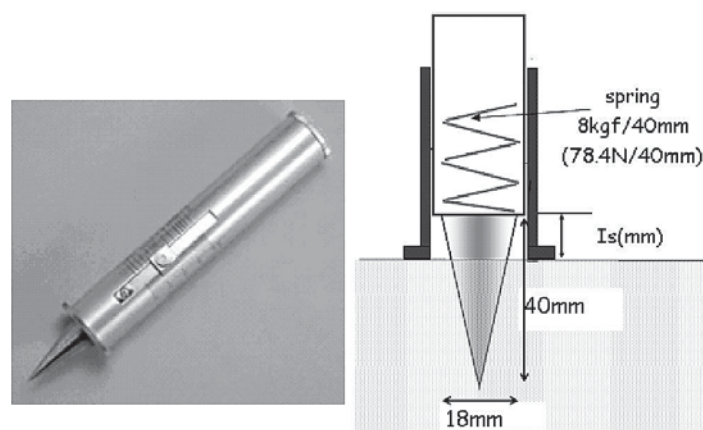
Fig 2. Yamanaka Soil Hardness Tester
 Rys 2. Penetrometr Yamanaki

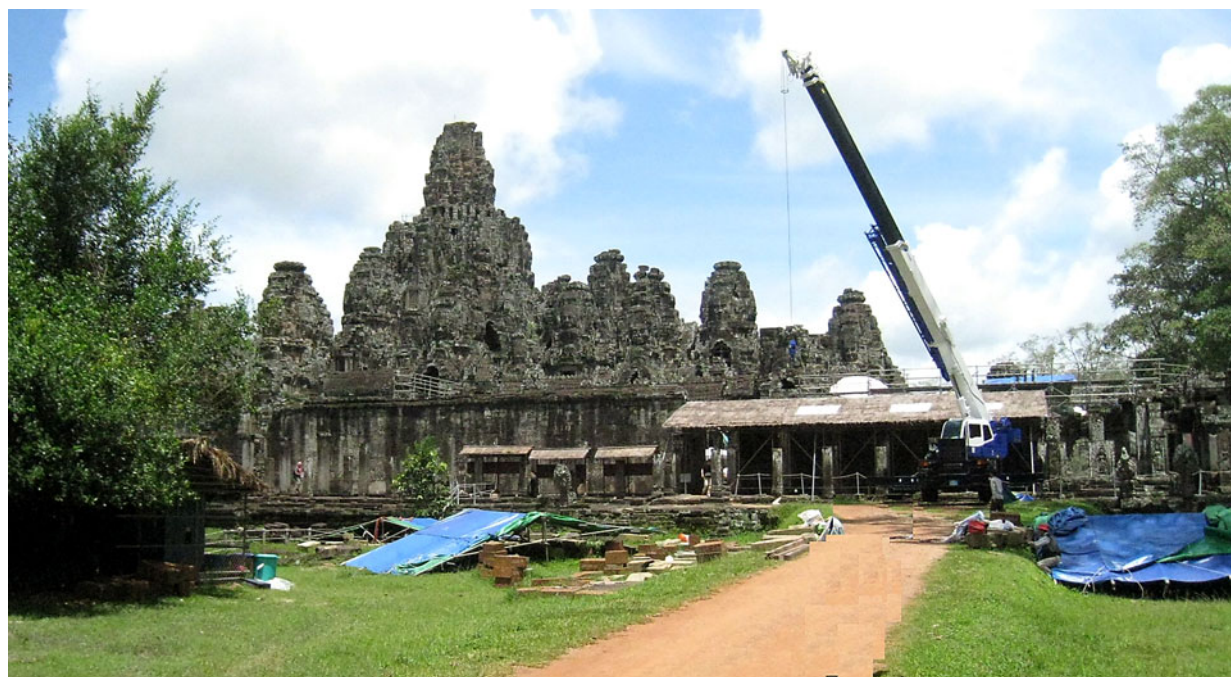
Fig. 6. Bayon Temple, Angkor Thom
Rys. 6. Świątynia Bajon w Angkor Thom

Excavation at historical sites is necessary to put back to original condition with enough consideration according to their character. Fig 6. shows that an excavated trench at the foot of the embankment of man made ancient yet living dam, West Barai, where the site is being backfilled without compaction after an archaeological study in July 2007.
