Maurizio Piazza*, Mariapaola Riggio*
Roberto Tomasi*, Albino Angeli**

Operational stages and criteria in the rehabilitation of timber floors in the Belasi Castle (Trentino, Italy)

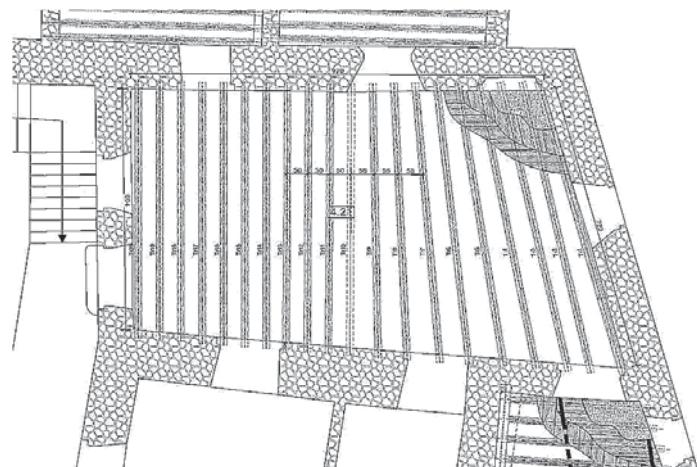
Fig. 2. Plan of the studied floor
Rys. 2. Plan omawianej podłogi

The first interventions on the timber floors involved the north-east wing, where simple board timber floors are present. The works started with the room in figure 2. The room has a trapezoidal shape; the twenty timber beams have variable reciprocal distances (99-50 cm) and span length (6-7.2 m).
