Ryszard Antonowicz*
Adam Klimek*

Wzmocnienie dachu z drewna klejonego poprzez zmianę schematu statycznego

Glulam timber roof strengthening by changing its static scheme

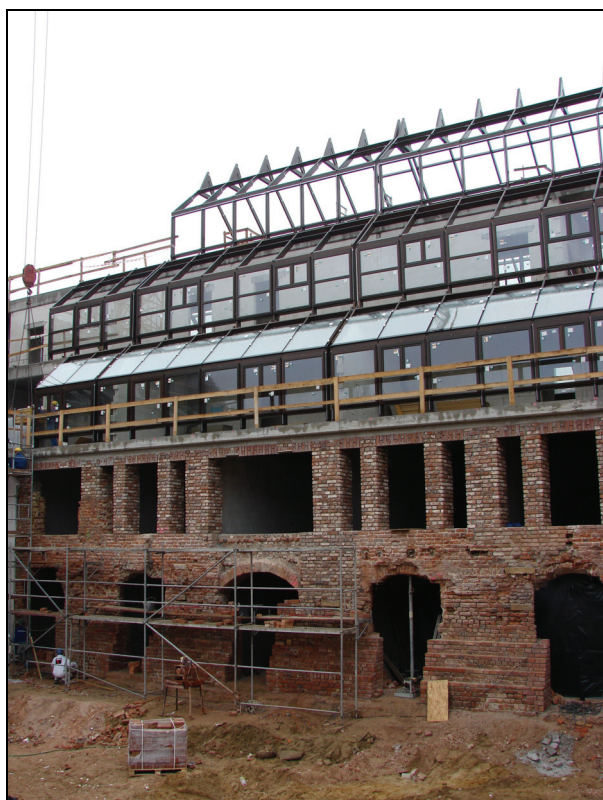
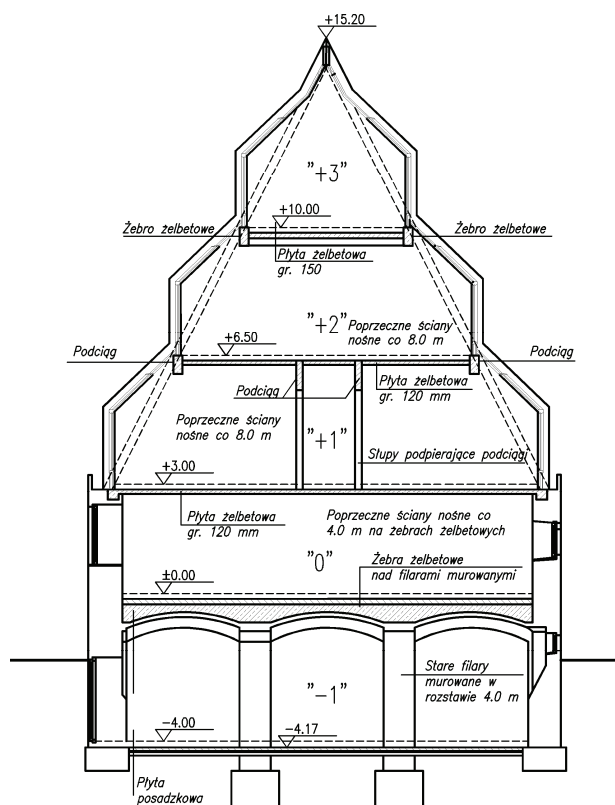
Rys. 1. Widok dachu w czasie budowy oraz przekrój przez budynek
 Fig. 1. General view of roof and the building vertical cross section
