Renowacja elewacji Hali Stulecia we Wrocławiu – projekt a realizacja

Renovation of the façade of Centennial Hall in Wrocław – design versus its accomplishment

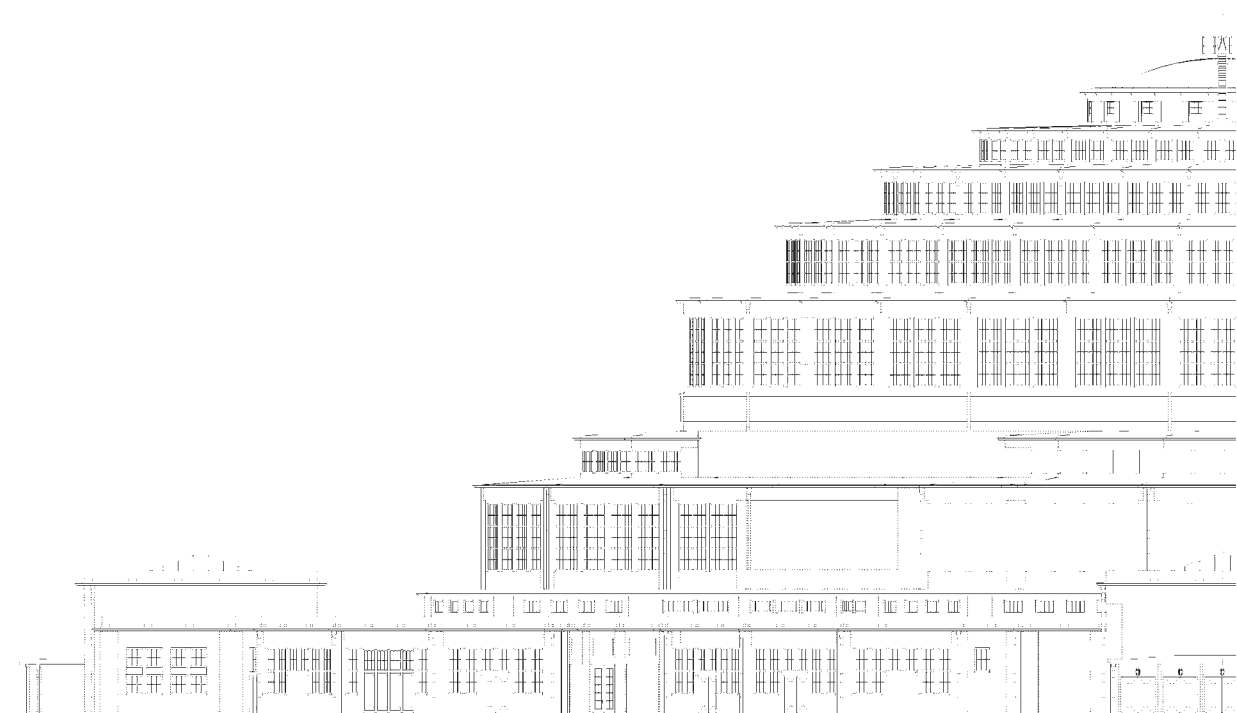
The Centennial Hall was made as a concrete structure with the visible relief of boarding. Different stage of destruction of this nearly 100-year-old building results from the different structure of the concrete, caused by the use of aggregate of not always homogeneous size and, what follows, various strength of the concrete and connected with this resistance to weather condition. It was also for sure not without meaning, that it was constructed in a hurry, which accompanied raising in a very short time such a great and difficult edifice (fig. 1).

Rys. 2. Elewacja Hali Stulecia z widocznym rysunkiem szalunków
 Fig. 2. The Centennial Hall façade with a visible relief of boarding
