## Wpływ głębokich wykopów na stan techniczny historycznej zabudowy

## Influence of deep excavations on technical condition of historical buildings

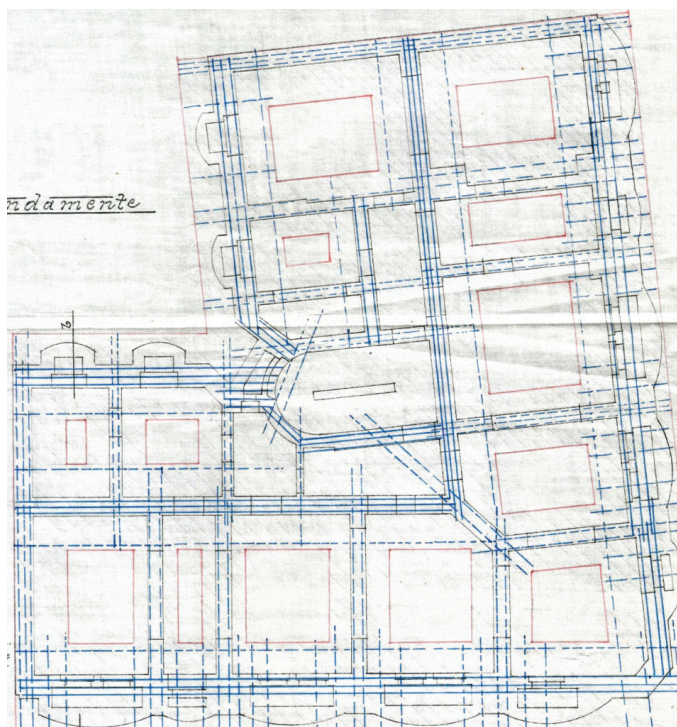
Budynek, do którego projektowany budynek i wykop będzie przylegał bezpośrednio, miał być posadowiony na ławach ceglanych wymurowanych na dodatkowych ławach betonowych z odsadzkami, uzbrojonych podłużnie profilami dwuteowymi, ułożonymi na płask (rys. 6). Taki układ ław betonowych stanowi w zasadzie ruszt. Szerokość ław zaprojektowano na 3,0 m, a wysokość 0,90 m. Według projektu głębokość posadowienia wynosić miała ok. 4,30 m poniżej poziomu terenu. W wykonanej odkrywce stwierdzono pod posadzką betonową fundament betonowy o odkrytej wysokości ok. 80 cm i wysięgu ok. 1,40 m,

Rys. 6. Archiwalny rysunek zbrojonych profilami ław fundamentowych  
Fig. 6. Archival drawing of continuous foundation reinforced with steel profiles

The object to which the designed building and excavation will adhere directly supposed to be founded on brick continuous footing build on additional concrete continuous foundations with off-sets, reinforced in longitudinal direction with double-tee profiles, set-up in flat direction (fig. 6). Such concrete continuous footing configuration works actually as grid foundation. Continuous footing was designed with 3.0 m of width and 0.90 m of height. According to the design the depth of foundation was 4.30 m below the ground level. Within performed foundation pit, under concrete floor topping, concrete foundation was found out with uncovered height

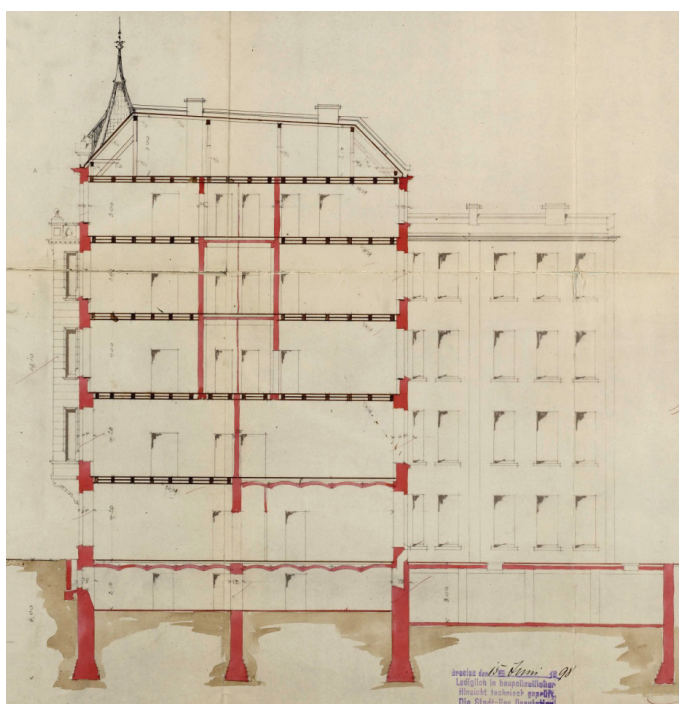
Sąsiedni budynek według dokumentacji archiwalnej został posadowiony na ławach ceglanych z odsadzkami na głębokości 6,0 m poniżej poziomu terenu (rys. 8). W wykonanej odkrywce (rys. 9) stwierdzono fundament ceglany z odsadzkami o łącznym wysięgu ok. 26 cm; głębokość odkrywki – do momentu pokazania się wody gruntowej – wy-

Adjoining building, according to archival documentation, was founded on continuous, masonry footing with set-offs, at the depth 6.0 m below the ground level (fig. 8). In the realized foundation pit (fig. 9) there was discovered a masonry foundation with sets-off of 26 cm of reach. The depth of pit was 4.7 m below the ground level

Rys. 8. Archiwalny rysunek ceglanych ław fundamentowych  
Fig. 8. Archival drawing of continuous masonry foundation

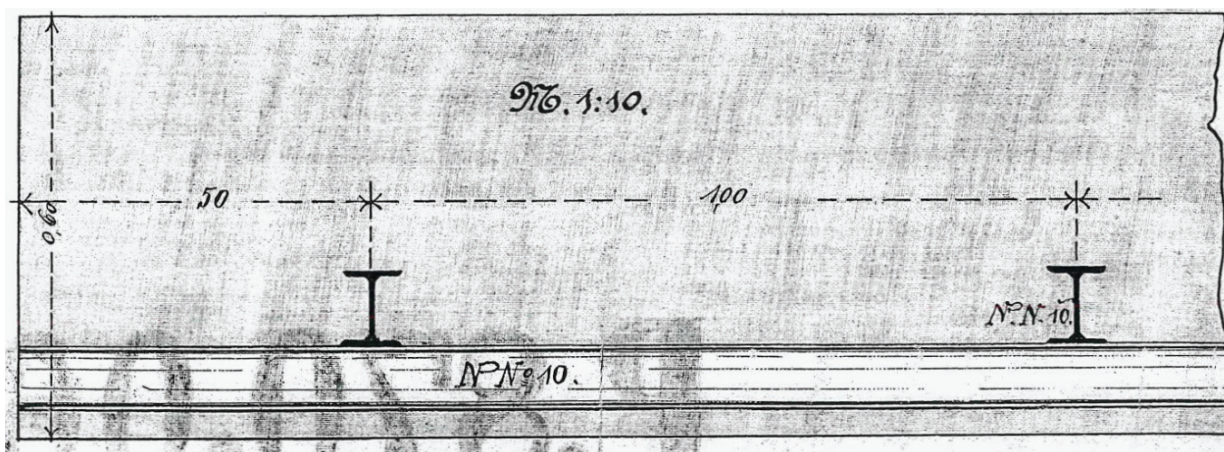
Według dokumentacji archiwalnej (rys. 10) stara część ostatniego z budynków została posadowiona na płycie żelbetowej gr. 50 do 60 cm, zbrojonej zbrojeniem sztywnym w postaci „siatki” z profili dwuteowych NP10, rozmieszczonych średnio co 1,0 m w obu kierunkach, z lokalnym zagęszczeniem do siatki o oczkach  $05 \times 0,5$  m. Głębokość posadowienia miała wynosić według dokumentacji archiwalnej 1,0 (od tyłu budynku) do 1,5 m (od frontu budynku). Część nowa, powojenna budynku, od strony projektowanej inwestycji została posadowiona według projektu na ławach żelbetowych. W wykonanych odkrywkach stwierdzono posadowienie na ławach ceglanych.

According to the archival drawings (fig. 10) the old part of the last of buildings was founded on concrete plate of 50 to 60 cm of thickness, reinforced with rigid reinforcement made of double-tee NP10 bars. The profiles were situated every 1.0 m in each direction and created something like a “grid”. In more loaded places the bars were situated every 0.5 m. The depth of foundation was designed as 1.0 m in the frontal part of the building and 1.5 m from its yard side. The new part, built after the war, and situated near the planned new excavation, was founded on reinforced concrete continuous footing. In realized excavation pits there masonry footing was found.

Rys. 10. Przekrój płyty fundamentowej zbrojonej profilami dwuteowymi  
 Fig. 10. View of concrete foundation plate reinforced with steel I profiles
