Analiza wybranych uszkodzeń Pawilonu Czterech Kopuł Hansa Poelziga we Wrocławiu

Analysis of the chosen damages of Hans Poelzig's Four Domes Pavilion in Wrocław

In the paper damages caused by thermal-damp reasons in Four Domes Pavilion erected at the beginning of 20th century in Wrocław, are presented. The results and the procedures concerning the examinations of wall dampness, kinds and salt concentration are described and microorganisms occurring in the described building are identified. The reasons for building damages are defined and in the summary the importance of thermal-damp issues is highlighted. They should be thoroughly analyzed while renovation designs of buildings of historical value are being worked out.

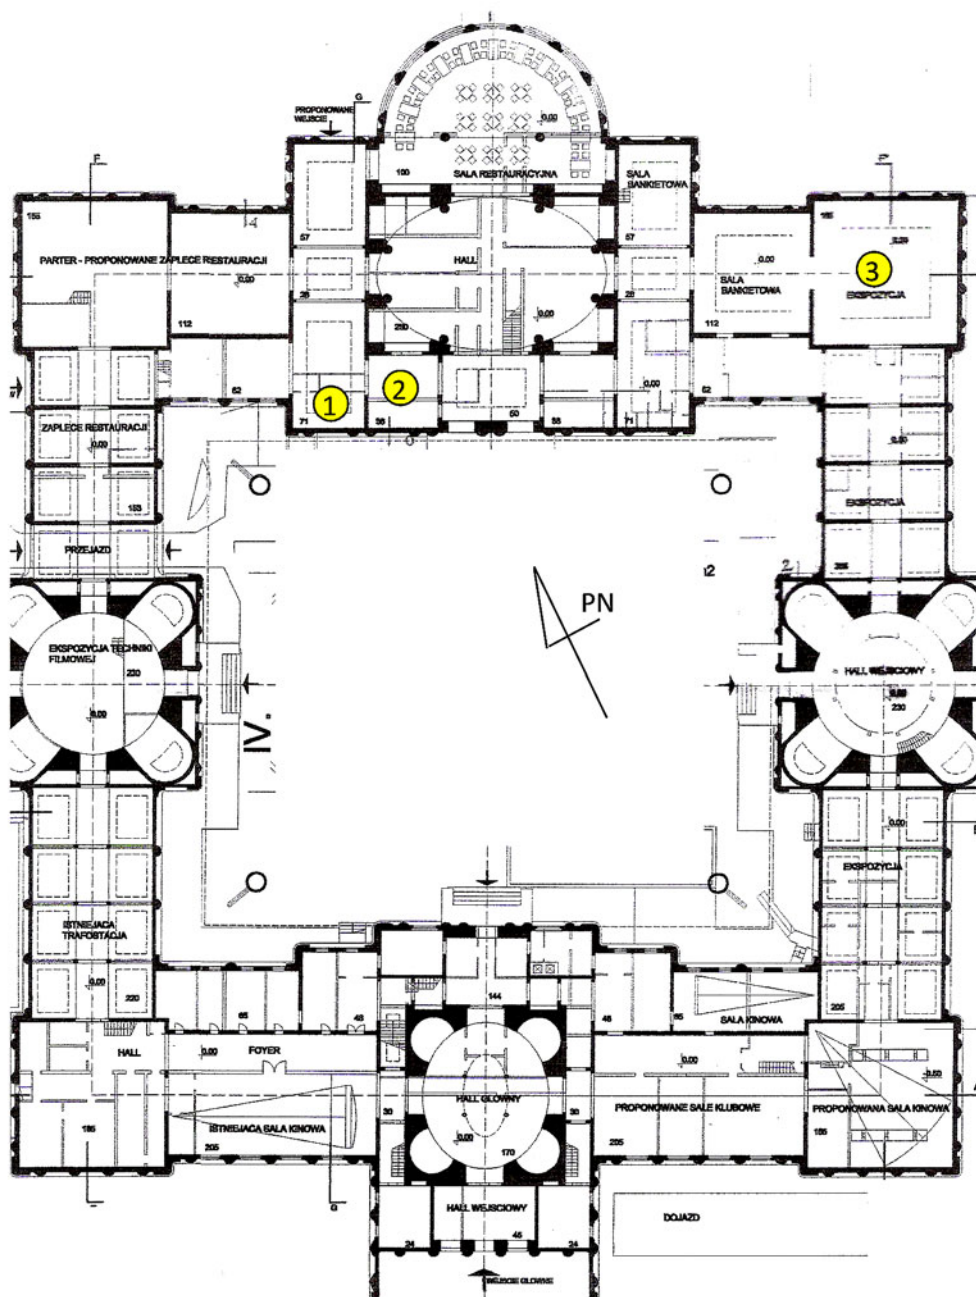
Rys. 1. Ogólny rzut przyziemia Pawilonu 4 Kopuł z zaznaczeniem pomieszczeń, w których pobrano próbki do badań mikrobiologicznych (wg [1])

Fig. 1. General projection of Four Cupolas Pavilion ground floor with marking the rooms where samples for microbiological examinations were taken (acc. to 1)

Wg tego opracowania we wszystkich badanych pomieszczeniach zaobserwowano kolonie grzybów. Szczególnie intensywnie organizmy te porastały ściany pomieszczenia nr 1 (patrz rys. 1), gdzie dominowały kolonie barwy szarej, ciemnobrunatnej

According to this work, fungi colonies were observed in all examined places. These organisms were especially visible on the walls of a room no 1 (fig. 1), where colonies of grey, dark brown and black colour were the domineering ones. In room no 1, algae were dramatically growing creating vast dark green coats. In microscopic image green and
