Bronisław Gosowski*, Maciej Gosowski**, Tomasz Kasprzak*

Odbudowa po katastrofie sufitu sali gimnastycznej zabytkowej szkoły poddanej termomodernizacji

Reconstruction of the ceiling of a gymnasium at the historic school after the catastrophic failure during thermal efficiency improvement

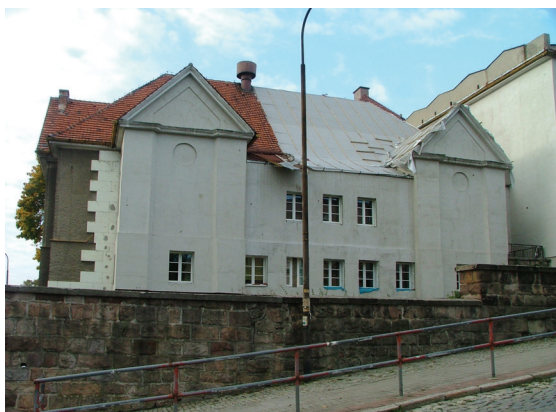
Rys. 1. Widok prawego skrzydła budynku szkoły
Fig. 1. View of the right wing of the school building

Awaria (katastrofa) sufitu nastąpiła we wrześniu ubiegłego roku podczas prac remontowych na dachu, prowadzonych w ramach szerszego zadania związanego z termomodernizacją budynku szkoły. W chwili awarii na około połowie dachu nie było pokrycia dachowego (dachówek) i drewnianych łat (por. rys. 1), które miały być wymienione na nowe.

The collapse (catastrophe) of the ceiling happened in last year's September, during repair works on the roof, carried out within a broader task connected with thermal modernization of the school building. At the moment of collapse there was no roof covering (tiles) and wooden roof battens on about a half of the roof surface (cf. fig. 1), which were to be replaced with new ones.
